Intervenciones en cubiertas históricas de madera: ¿Restaurar o reconstruir?

Intervention in historical timber roofs: Restore or rebuild?

Javier Garabito López^a, Ángel Rodríguez Sáiz^b, Carlos Junco Petrement^c, José Carlos Garabito López^d

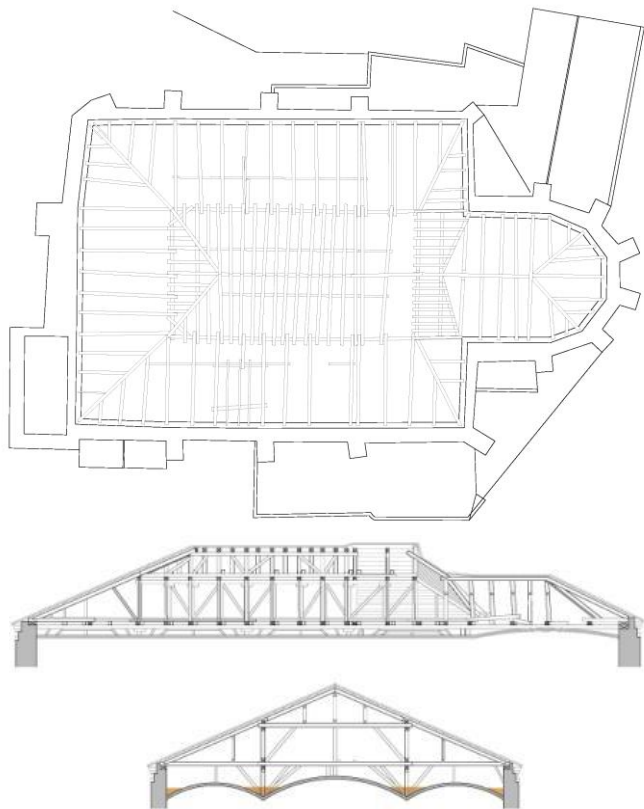
Fig. 6. Colegiata de Roa. Estado inicial. Planta de la estructura de las cubiertas, sección longitudinal por nave central y sección transversal

madera presentaba un estado de conservación aceptable, excepto en el ábside, faldón este y el encuentro con la torre (fig. 6).

Tanto los entramados principales como secundarios estaban fabricados en madera de olmo del Siglo XVI, (Pryce, 2006) madera especialmente resistente a la humedad y a los xilófagos. Se observaron algunas alteraciones importantes localizadas principalmente en la cubierta del ábside y en la parte de la cabecera, zonas que han sufrido importantes alteraciones como consecuencia de la humedad y de las filtraciones.

Como criterio de intervención se decidió mantener la madera originaria, con tratamientos adecuados, y la sustitución de los elementos más alterados por madera de pino (Arriaga Martitegui, 2002), al no disponer en el mercado de madera de olmo debido a la enfermedad endémica de la grafiosis, que afecta especialmente a esta especie arbórea.

Las actuaciones en el ábside y en la cabecera consistieron en la sustitución total del armazón de la cubierta (Hugues, 2007), ya que, con independencia de criterios funcionales, la estética que presentaba esta zona no encajaba con el conjunto

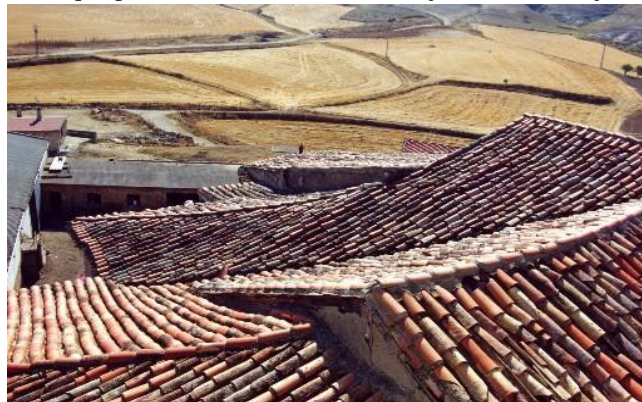
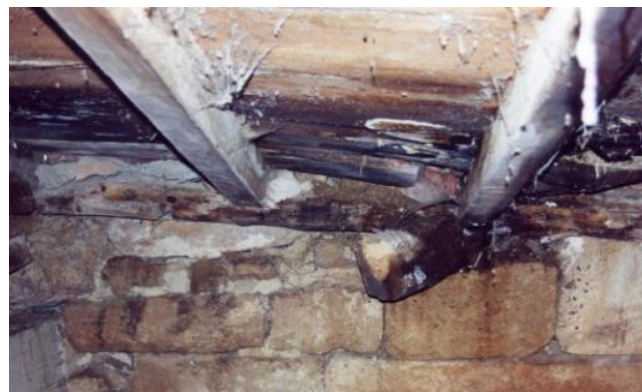
Fig. 7. San Esteban de los Balbases. Vista de las cubiertas desde la torre. Pudriciones generalizadas de la estructura de madera.

Esteban de los Balbases permitieron observar importantes lesiones, así como los daños producidos en la estructura de madera por intervenciones anteriores (fig. 7).

El estado de deterioro generalizado determinó actuar en la totalidad de la cubierta, sustituyendo el armazón y los entramados principales y secundarios, así como el material de cobertura de los faldones o vertientes, modificando la geometría existente por otra más regular que evitara el

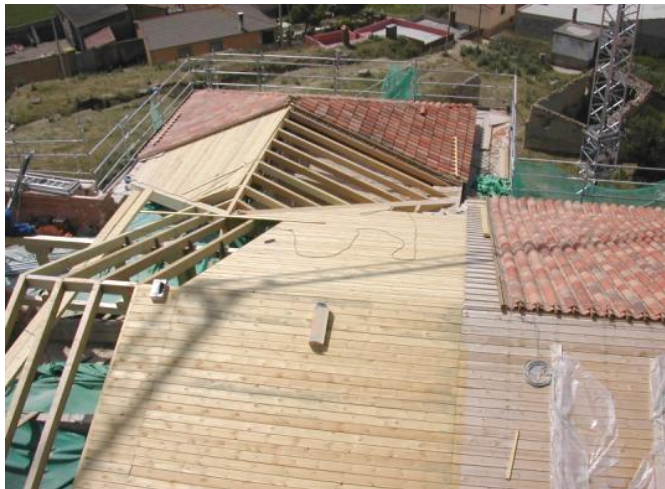
Fig. 8. San Esteban de los Balbases. Ejecución de las cubiertas.

Se optó por un diseño más regular (fig. 8), mediante la unificación de las pendientes de los faldones para conseguir una composición de conjunto del edificio más integrada que permita una lectura simplificada del monumento en su entorno (Bosch Roig, Valero Ramos, Más Llorens, Marcenac, 2010).

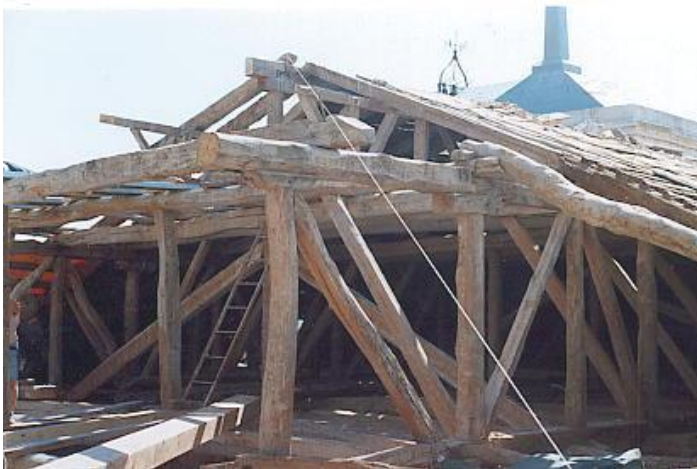
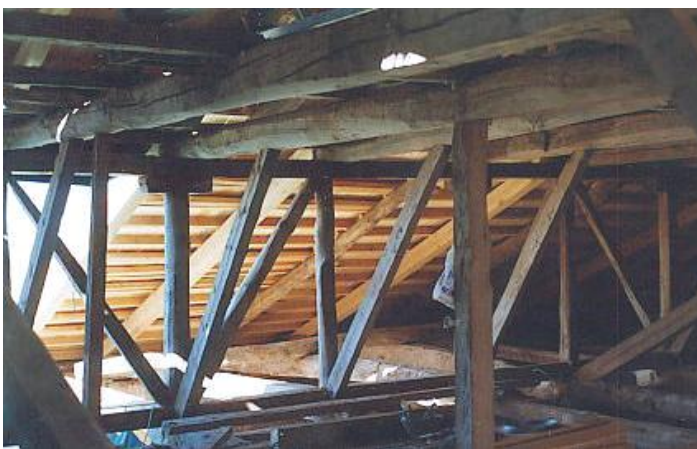
Fig. 9. Colegiata de Roa. Ejecución de las cubiertas.

mediante un conjunto de actuaciones tendentes a consolidar los materiales existentes, utilizando técnicas de conservación apropiada a su naturaleza (fig. 9).

La nueva estructura del armazón se diseñó utilizando pares en el sentido de la pendiente del faldón (Par-Hilera) apoyada sobre durmiente en la cabeza de los muros y con doble durmiente en el ábside, y reconstrucción integral de los

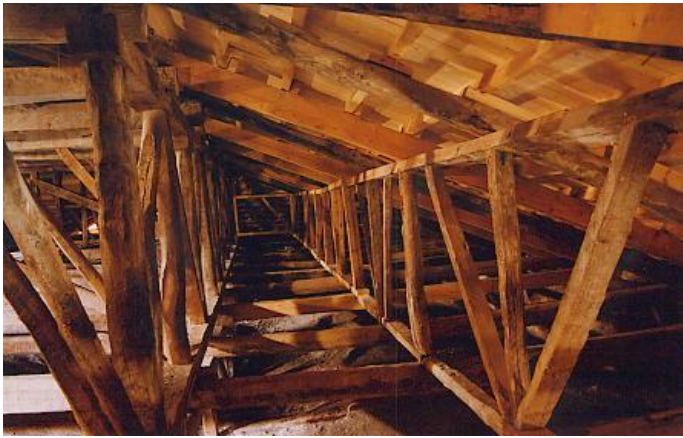
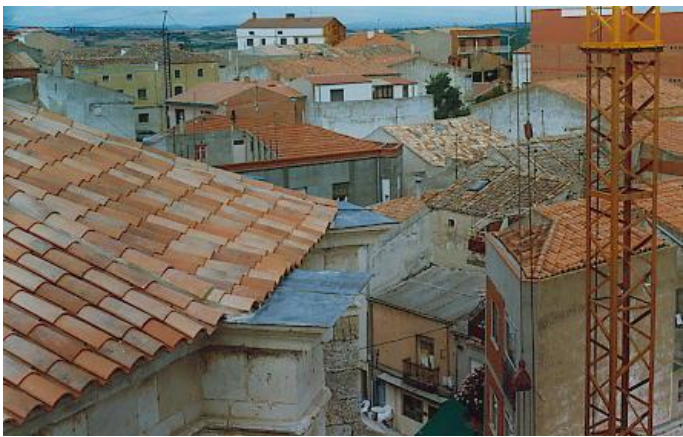
Fig. 10. Colegiata de Roa. Estado final.

La cobertura de los faldones se realizó siguiendo el sistema constructivo denominado “en seco”, mediante la disposición de tejas cerámicas tipo T.B.F., clavadas sobre un sistema de doble rastrel de madera de Pino Soria (fig. 10). Todos los elementos de encuentro, como limahoyas y cumbreras fueron selladas mediante una banda elástica adhesiva transpirable y cubiertas con tejas curvas con un solape de 10 cm. Las limatesas y encuentros con paramentos verticales fueron revestidos con chapa de cobre de 0,6 mm. de espesor.

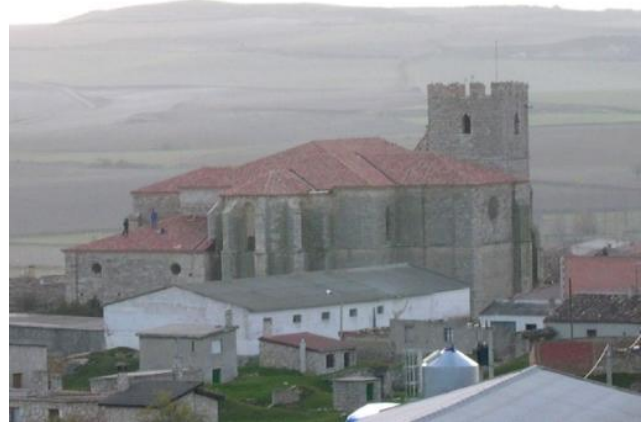
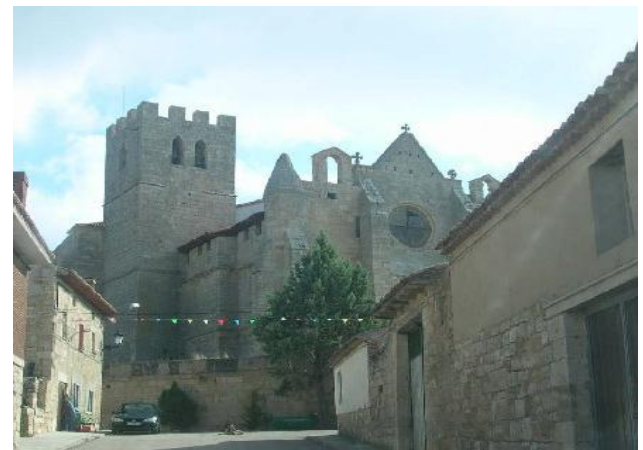
Fig. 11. San Esteban de los Balbases. Estado final.

Balbases se orientaron a una intervención integral del conjunto del monumento, especialmente en la zona de la cubierta (fig.11).

Se procedió a la demolición del hastial de mampuesto y de los piñones del ábside, así como de la losa de hormigón que cubría la torre.

Se demolió la cubierta en su totalidad, ya que ninguno de los elementos originales podía ser recuperado, permitiendo trabajar con más comodidad al disponer de una superficie diáfana para poder actuar sobre los muros perimetrales. Éstos se rejuntaron con mortero de cal. De igual forma, se sanearon los asientos de apoyo de las vigas o pares de la cubierta sobre el muro.

Como se ha indicado, el armazón de la cubierta del edificio fue sustituido en su totalidad, disponiendo nuevos pares, vigas, correas y jabalcones. Por su calidad y facilidad de trabajo y manipulación, el material utilizado fue de madera laminada (Vandier, 2004) (Mettem, 1998).
