Estudio de las fachadas de inmuebles protegidos del casco urbano de Cieza (Murcia). Study of the facades of protected buildings in the urban area of Cieza (Murcia).

Eloísa González Ponce^a, Nuria Rosa Roca^b; Silvia Spairani Berrio^c; Borja Pérez Pardos^d

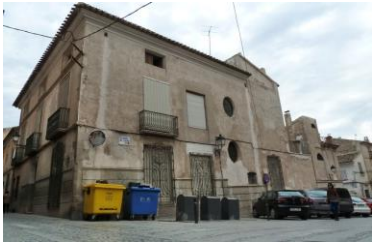
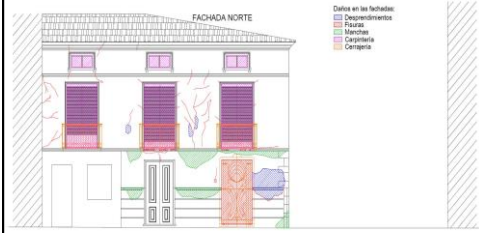
Fig. 13. Ejemplo de intervención. Ficha 5.

FICHAS DE INTERVENCIÓN EN FACHADAS					Nº Ficha	5
Número de ficha del inmueble		16	Nivel de Deterioro		Alto	61
FOTO DEL INMUEBLE

ELEMENTOS DE LA FACHADA A INTERVENIR						
Elemento de la fachada	Número Material	Material propuesto	Casa Comercial	Intervención propuesta		
Revestimiento	2	Monocapa de mortero de cal	PareoGroup	Reparar desprendimientos y fisuras		
	6	Pintura de cal	Pinturas Keim	Devolver el color original		
Zócalo	2	Monocapa de mortero de cal	PareoGroup	Reparar desprendimientos y fisuras		
	6	Pintura de cal	Pinturas Keim	Devolver el color original		
Cornisa o alero	3	Mortero seco de cal	PareoGroup	Reparar desprendimientos y fisuras		
	6	Pintura de cal	Pinturas Keim	Devolver el color original		
Moldura	3	Mortero seco de cal	PareoGroup	Reparar desprendimientos y fisuras		
	6	Pintura de cal	Pinturas Keim	Devolver el color original		
Carpintería	5	Barniz de aceite vegetal	Pinturas Livos	Proteger la madera frente al entorno

-	-	-	-		
Cerrajería	7	Imprimación al agua	Imprimaciones Caparot	Imprimir la superficie a proteger		
	8	Esmalte acrílico al agua	Titanlux	Proteger el metal frente al entorno

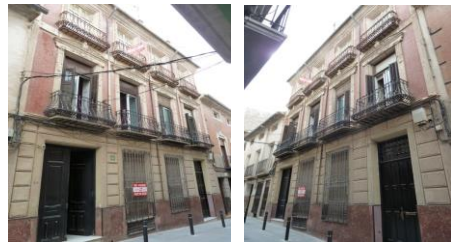
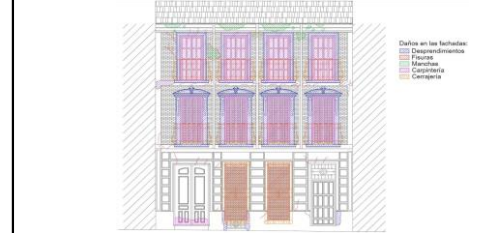
Fig. 15. Ejemplo de intervención. Ficha 7.

FICHAS DE INTERVENCIÓN EN FACHADAS					Nº Ficha	7
Número de ficha del inmueble		24	Nivel de Deterioro		Moderada	48
FOTO DEL INMUEBLE

ELEMENTOS DE LA FACHADA A INTERVENIR						
Elemento de la fachada	Número Material	Material propuesto	Casa Comercial	Intervención propuesta		
Revestimiento	2	Monocapa de mortero de cal	GrupoPuma	Reparar desprendimientos y fisuras		
	6	Pintura de cal	Pinturas Keim	Devolver el color original		
Zócalo	2	Monocapa de mortero de cal	GrupoPuma	Reparar desprendimientos y fisuras		
	6	Pintura de cal	Pinturas Keim	Devolver el color original		
Cornisa o alero	3	Mortero seco de cal	GrupoPuma	Reparar desprendimientos y fisuras		
	6	Pintura de cal	Pinturas Keim	Devolver el color original		
Moldura	3	Mortero seco de cal	GrupoPuma	Reparar desprendimientos y fisuras		
	6	Pintura de cal	Pinturas Keim	Devolver el color original		
Carpintería	5	Barniz de aceite vegetal	Pinturas Livos	Proteger la madera frente al entorno

-	-	-	-		
Cerrajería	7	Imprimación al agua	Imprimaciones Isalino	Imprimir la superficie a proteger		
	8	Esmalte acrílico al agua	Pinturas Macy	Proteger el metal frente al entorno

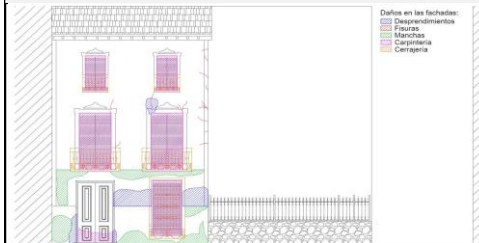
Fig. 14. Ejemplo de intervención. Ficha 6.

FICHAS DE INTERVENCIÓN EN FACHADAS					Nº Ficha	6
Número de ficha del inmueble		21	Nivel de Deterioro		Moderado	60
FOTO DEL INMUEBLE

ELEMENTOS DE LA FACHADA A INTERVENIR						
Elemento de la fachada	Número Material	Material propuesto	Casa Comercial	Intervención propuesta		
Revestimiento	1	Enlucido de mortero de cal	Weber	Reparar desprendimientos y fisuras		
	6	Pintura de cal	Pinturas Ecocon	Devolver el color original		
Zócalo	1	Enlucido de mortero de cal	Weber	Regularizar la superficie		
	2	Monocapa de mortero de cal	Weber	Elaborar un nuevo		
Cornisa o alero	5	Barniz de aceite vegetal	Altermat	Proteger la madera

-	-	-	-		
Moldura	3	Mortero seco de cal	Weber	Reparar desprendimientos y fisuras		
	6	Pintura de cal	Pinturas Ecocon	Devolver el color original		
Carpintería	5	Barniz de aceite vegetal	Altermat	Proteger la madera frente al entorno

-	-	-	-		
Cerrajería	7	Imprimación al agua	Pinturas Macy	Imprimir la superficie a proteger		
	8	Esmalte acrílico al agua	Aguatex de Isaval	Proteger el metal frente al entorno
