## Viabilidad en patrimonio vs necesidad de intervención. Propuesta viable en el Cortijo del Fraile en Níjar (Almería)

### Viability in heritage vs neccessity of intervention. Viable project in The Cortijo del Fraile in Níjar (Almería)

Luisa M<sup>a</sup> García-Ruiz<sup>a</sup>, M<sup>a</sup> Paz Sáez-Pérez<sup>a</sup> & Amparo Verdú Vázquez<sup>b</sup>

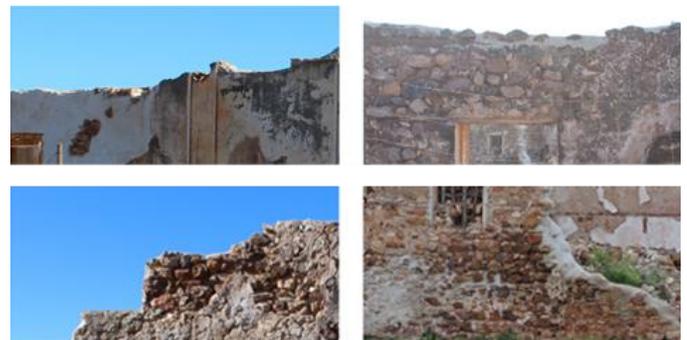
La pérdida de material supone la manifestación patológica de mayor gravedad en el Cortijo del Fraile, pues la baja calidad de los materiales constructivos de los muros de carga y de la carpintería unida al escaso mantenimiento recibido ha desembocado en una pérdida de material de tal magnitud que alcanza al 41% de la superficie que ha llegado hasta nuestros días y abarca la desaparición íntegra de volúmenes funcionales. Se aprecia especialmente en el reducido número de paños de forjado que han llegado hasta nuestros días, así como en el avanzado estado de deterioro que poseen los fragmentos que todavía hoy se mantienen. En los paramentos verticales, la pérdida del revestimiento se encuentra en un estado muy avanzado, ya que, a partir de los elementos interiores inspeccionados, se puede deducir que su desprendimiento es casi total. Además, aquellas áreas de muro que se han visto desprovistas de revestimiento han iniciado un proceso de pérdida de fragmentos de piedra o vaciado de las juntas de mortero. La pérdida de material más acusada la poseen los elementos de cerrajería, pues son muy escasos los que han llegado hasta nuestros días. Este hecho también ha supuesto la desaparición de algunos elementos de madera que se encontraban en contacto directo gracias a los primeros. Algunos ejemplos se recogen en la figura 3.

Fig. 3. Ejemplos de pérdida de material en el Cortijo del Fraile. Fotografías de las autoras, 2018.

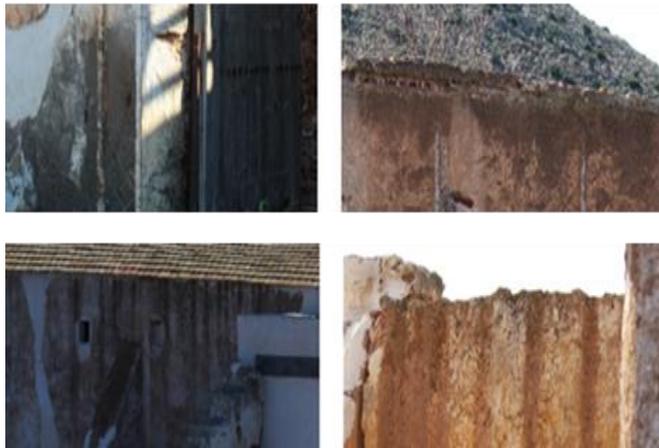
La segunda lesión de importancia es la humedad, presente en un 26% del área analizada. Se distingue la originada por capilaridad ascendente desde el terreno y por filtración del agua de lluvia. Como cabe esperar, en el Cortijo del Fraile, la humedad por capilaridad se manifiesta en el tramo inferior de los muros. Con respecto a la humedad por filtración, la disparidad que presentan los mampuestos en tamaño y forma han ocasionado su presencia en los tramos superiores de sus paramentos. Ambos casos se plasman en la figura 4.

Fig. 4. Manchas de humedad en elementos constructivos del Cortijo del Fraile. Fotografías de las autoras, 2018.

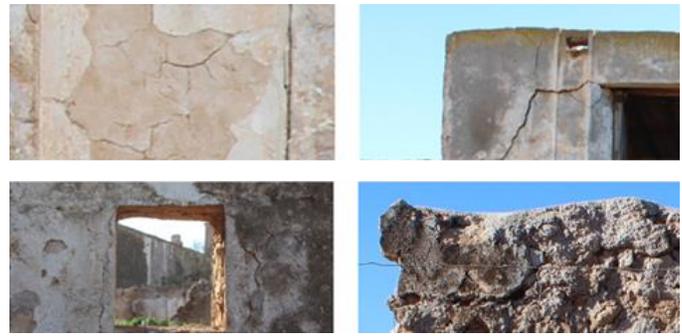
Que la fisuración sea una de las lesiones más importantes del cortijo desde el momento de su abandono a mediados del siglo XX, hace que el número de fracturas haya experimentado un crecimiento exponencial. La figura 5 muestra cuatro ejemplos de las fisuras presentes en el cortijo, y la tabla I las cuantifica clasificándolas en niveles dependiendo de su longitud y trazado.

Fig. 5. Fisuras en el Cortijo del Fraile. Fotografías de las autoras, 2018.

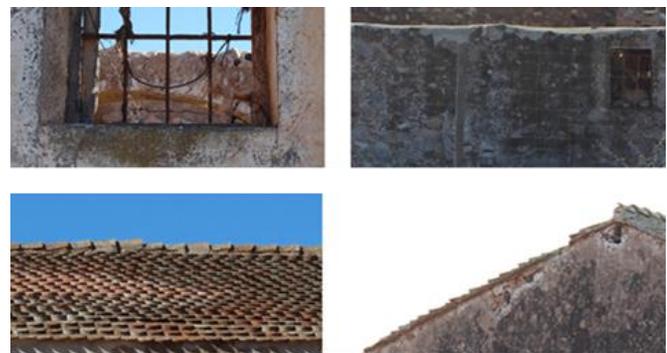
Los hongos y líquenes se manifiestan en un 12% de los elementos analizados, principalmente en conoraciones de muros y en el encuentro de estos con el terreno, se relaciona con la presencia de agua y ha ocasionado la pudrición de áreas construidas con madera (ver figura 6).

Fig. 6. Hongos en los paramentos y líquenes en las cubiertas del Cortijo del Fraile. Fotografías de las autoras, 2018.

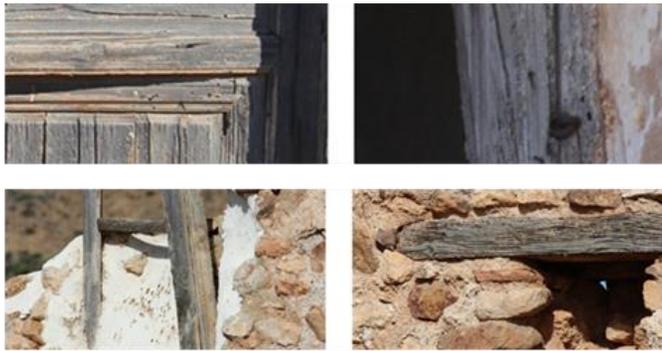
La existencia de xilófagos y coleópteros se detecta en el 49% de la carpintería de madera, que presenta perforaciones y evidentes pérdidas de masa, como se muestra en la figura 7.

Fig. 7. Xilófagos y coleópteros en el Cortijo del Fraile. Fotografías de las autoras, 2018.

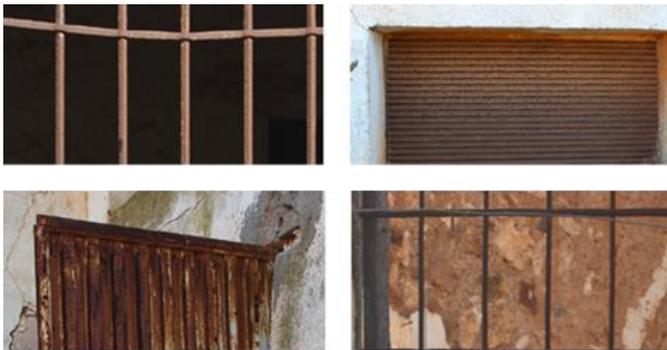
Casi la totalidad de los elementos metálicos del cortijo, correspondientes con elementos de cerrajería y carpinterías, están afectados por oxidación, y alcanzan el estado más grave los ubicados cerca del terreno. La figura 8 recoge cuatro ejemplos de lo anterior.

Fig. 8. Elementos oxidados en el Cortijo del Fraile. Fotografías de las autoras, 2018.

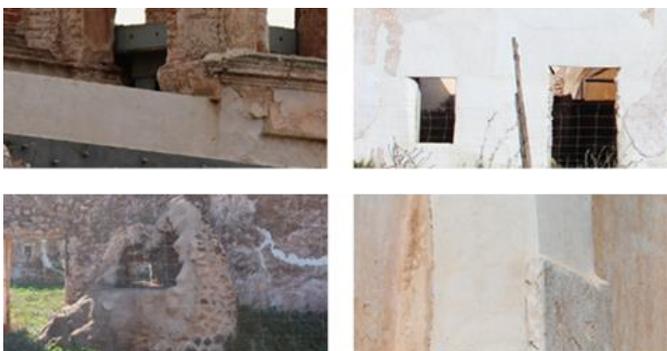
Por su naturaleza material, se consideran elementos impropios los aplicados sobre las fachadas, los empleados en la ejecución de la solera y los añadidos a la torre campanario, que ya muestran los primeros síntomas de oxidación. La figura 9 muestra distintas áreas de dicha intervención.

Fig. 9. Elementos impropios de las intervenciones de conservación y consolidación de 2015. Fotografías de las autoras, 2018.

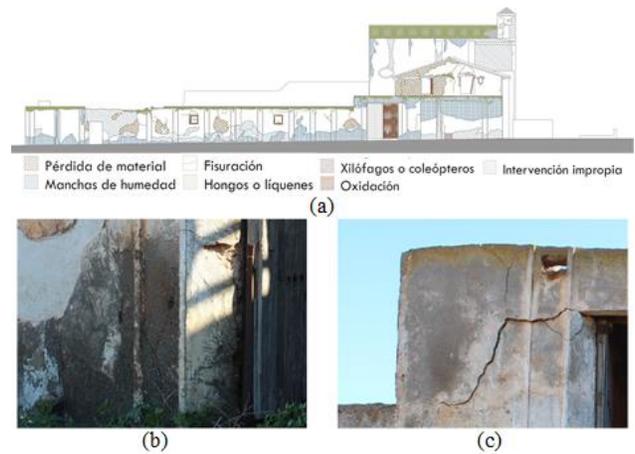
Fig. 11. (a) Mapa de lesiones de la fachada noroeste. Elaboración propia. (b) Manchas de humedad por capilaridad (c) Manchas de humedad por filtración. Fotografías de las autoras, 2018.

A continuación, se analiza la fachada noroeste (figura 11a), que es la más transformada durante el siglo XX por reformas y adición de volúmenes de poca envergadura. Su lesión predominante es la humedad, que se manifiesta en todo el paramento en forma de grandes manchas oscuras. Las originadas por capilaridad desde el terreno se ubican en el tercio inferior del muro, como ocurre en la figura 11b, se presentan como una mancha continua que nace en la base del muro. La humedad causada por filtración de agua pluvial también aparece como una mancha continua, como sucede en la figura 11c. En ambos casos, existen puntos donde se alcanzan dos tercios de la altura total del muro.

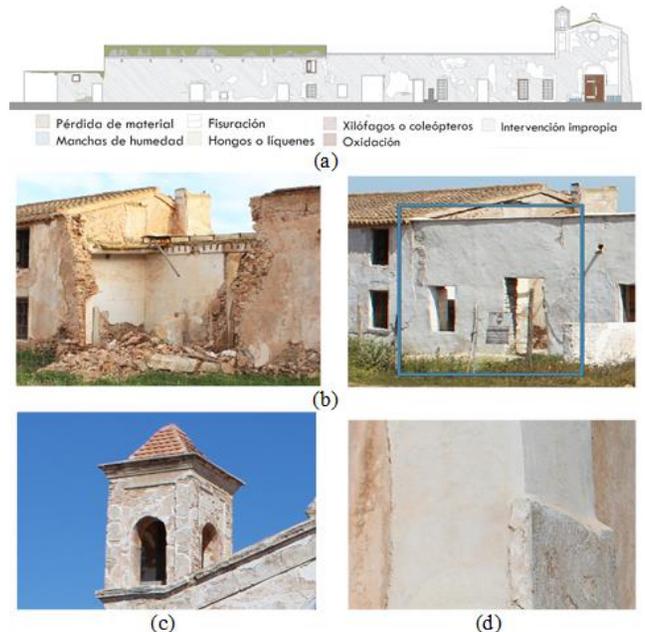
Se procede a explicar de manera pormenorizada la distribución de las lesiones mencionadas anteriormente en las cuatro fachadas del cortijo. En primer lugar, se muestra en la figura 10a la fachada suroeste por constituir la imagen más identificativa de la construcción. Este hecho ha dado lugar a que sea la que más cambios ha sufrido a lo largo del siglo XXI. Se puede apreciar la aplicación de una capa de consolidación mortero de cemento de espesor irregular en aquellas zonas donde el muro ha perdido su revestimiento. Como intervención

Fig. 10. (a) Mapa de lesiones de la fachada suroeste. Elaboración propia. (b) Reconstrucción de muro derrumbado (c) Tejas semicirculares de la torre campanario. (d) Consolidación de estribo en zonas con pérdida de sección. Fotografías de las autoras, 2018.

impropia, destaca la reconstrucción de la porción de fachada derrumbada en el año 2010 (figura 10b), en ella no se ve distinción entre el muro original y el reconstruido. Por otro lado, se sustituyen las tejas planas semicirculares del tejado de la torre campanario (figura 10c), que destacan por su singularidad, su colocación difiere de la original y es más propensa a dificultar la evacuación del agua pluvial. También se considera intervención impropia la consolidación de elementos como molduras o vanos con pérdida de material sin que hayan recibido un tratamiento previo para mejorar su estado, como se ve en el estribo de mampostería (figura 10d).

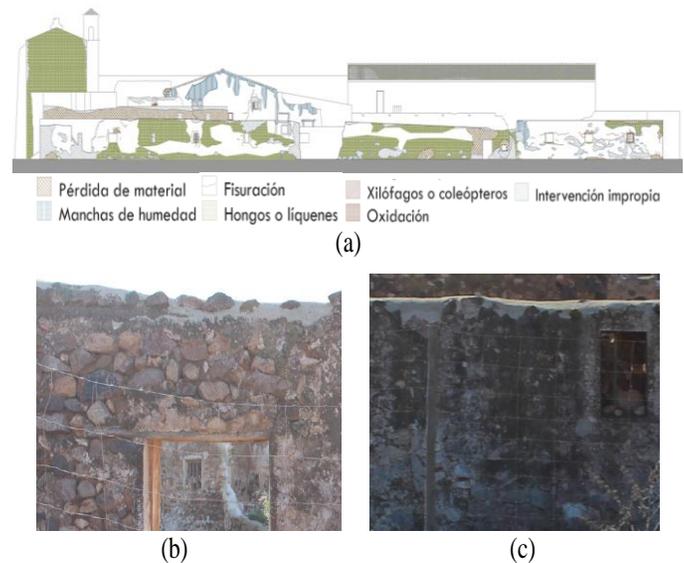
La figura 12a muestra el mapa de lesiones de la fachada noreste, que es la que menos mantenimiento ha tenido. La lesión predominante es la pérdida de material, que se encuentra en un estado muy avanzado. Conserva menos cantidad de revestimiento original, reduciéndose a áreas puntuales y alejadas entre sí, ubicadas en la coronación del muro y próximas a los huecos. Además, esta pérdida se extiende al elemento estructural, de tal manera que todo el paramento ha sufrido una

disminución notoria de su altura, tal y como se ve en las figuras 12b y 12c.

Fig. 12. (a) Mapa de lesiones de la fachada noreste. Elaboración propia. (b) y (c) Coronación de muros con pérdida de material por pérdida de material. Fotografías de las autoras, 2018.

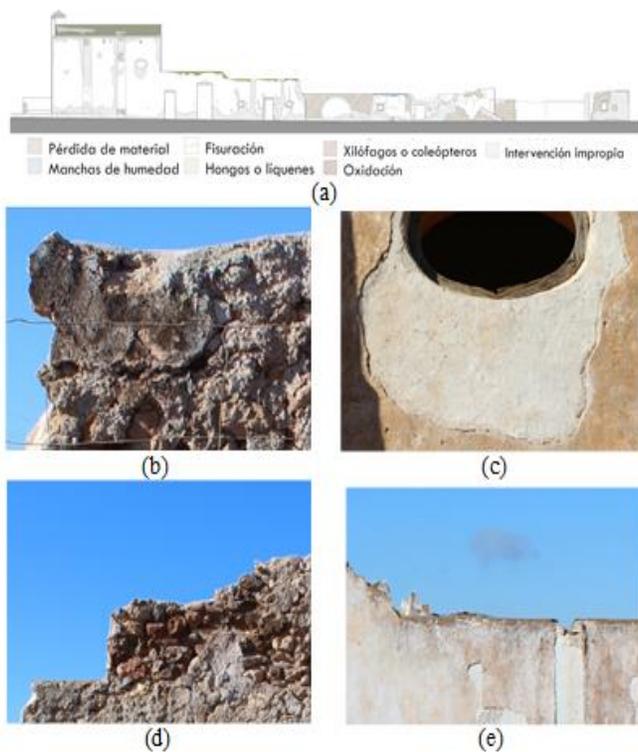
La fachada sureste se muestra en la figura 13a, en ella se aprecian dos tramos bien diferenciados. Por un lado, el tramo en el que se encuentra el volumen de la capilla no presenta una gran pérdida de material y la lesión predominante es la intervención impropia. A simple vista se observa la aplicación de cemento en la totalidad del tercio inferior de los tres tramos de muro que quedan en pie. De igual manera, también aparece en las zonas del muro donde el agua tiende a dejar una mayor huella, como ocurre en la coronación de los muros (ver figura 13b), en los dinteles de los huecos y en los alféizares de las ventanas. De este último caso destaca la ventana de la figura 13c. Por otro lado, el tramo ubicado a la derecha del mapa, correspondiente con la orientación oeste, presenta pérdida de material en un estado muy avanzado, teniendo en cuenta que los dos volúmenes que lo conforman eran de doble altura. Se ve la interrupción total del muro, que se convierte desde ese punto en un elemento muy fragmentado. El nivel de pérdida de parte de ese muro, correspondiente a la tapia del patio principal, es más que evidente, y el abandono durante tantos años ha dado lugar a la pérdida casi total de los volúmenes correspondientes al pajar y a las caballerizas. Con respecto a los muros que quedan en pie, se distingue que la desaparición del muro comienza por la coronación, como se observa en las figuras 13b, 13d y 13e. Por ser un anexo exterior único en el conjunto, se destaca también la pérdida parcial de los escalones que poseía la escalera que comunicaba el exterior con la parte superior del pajar. La pérdida de revestimiento es puntual en algunas zonas del tramo de la capilla y generalizada en el tramo oeste.

Fig. 13. (a) Mapa de lesiones de la fachada sureste. Elaboración propia. (b) Muro intervenido con cemento. (c) Cemento en las proximidades de un hueco de ventana (d) y (e) Pérdida de material en muros. Fotografías de las autoras, 2018.

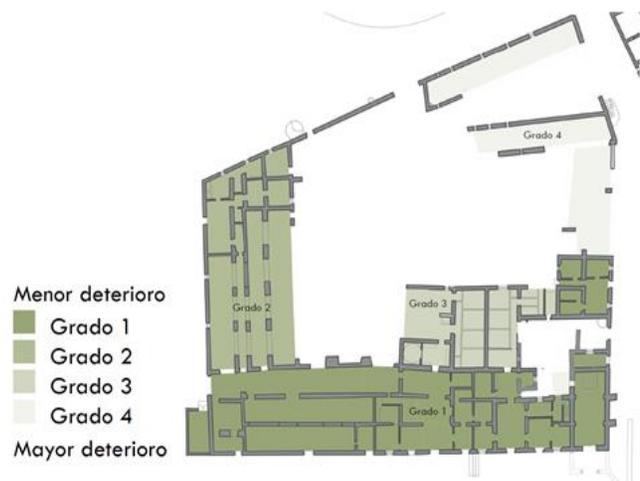
Se evalúa el grado de deterioro en función del porcentaje de material estructural perdido y el avance de la lesión predominante. También se considera el estado del elemento, en lo referente a si es un área no dañada, se encuentra en proceso de derrumbe o es irrecuperable. la planta de la figura 15 muestra esta zonificación con un gradiente de color en función de su deterioro. Se establecen cuatro grados de deterioro, el grado 1

engloba las áreas menos degradadas y el grado 4, aquellas más dañadas. Según esto, cabe indicar que, a la hora de plantear un proyecto de rehabilitación integral de todo el conjunto, se encontraría con áreas donde la reparación de elementos supondrían intervenciones de orden menor y con estancias que exigirían una intervención compleja debido a la elevada pérdida de material. En el peor de los casos, el grado de deterioro es tal que se identifican espacios irrecuperables.

Fig. 15. Zonificación de las estancias del Cortijo del Fraile en función de su grado de deterioro. Elaboración propia a partir de Cruz y Ortiz (2006).
