Condiciones de Ejecución vs Prescripciones Técnicas y Normativas. Una Problemática de Actualidad en Nuevos Materiales en Fachada: Caso de Estudio

Execution Conditions vs Technical and Normative Prescriptions. A Current Issue in New Facade Materials: Case Study

M.P. Sáez Pérez^{1,2}; T. Luzón Rodríguez² & R. Rodríguez Sánchez²

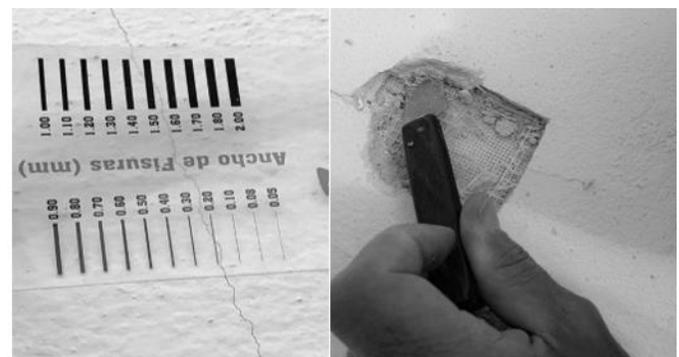
Se comprueba en las catas realizadas (Figura 5) que en los paños de fachada, de forma sistemática y generalizada, existen fisuras de, aproximadamente 150-300 micras de espesor, cada 120 cm., de trazo rectilíneo, transversales a la mayor dimensión de los paños, y coincidente con las juntas entre las placas de cemento que constituyen el revestimiento del sistema. También, en casi todos los encuentros entre diferentes paños, y en la unión de pilastras con petos de borde de terraza y abultados decorativos, se localizaron fisuras con espesores de entre 1 y 2 mm. Se muestran imágenes de lo comentado en la Figura 6.

Fig. 5. Lectura de espesor de fisuras y ejecución de catas (fuente: autores).

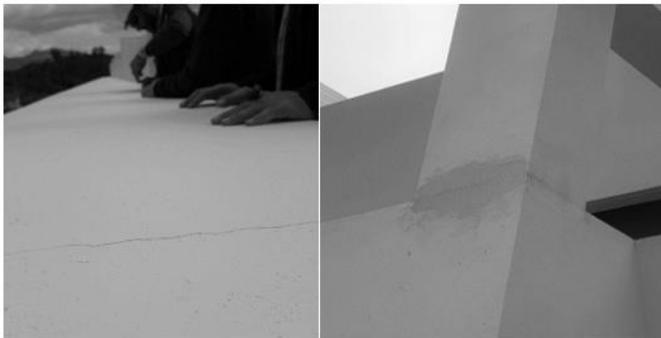
Fig. 6. Localización de lesiones (fuente: autores).

La observación de los daños, extendidos de forma generalizada, advierte de la existencia de dos tipos fundamentales de lesiones que, con una muy alta probabilidad, por tanto, se trata de problemas con origen en el sistema o procedimiento constructivo, no obedeciendo a una causa particular localizada.

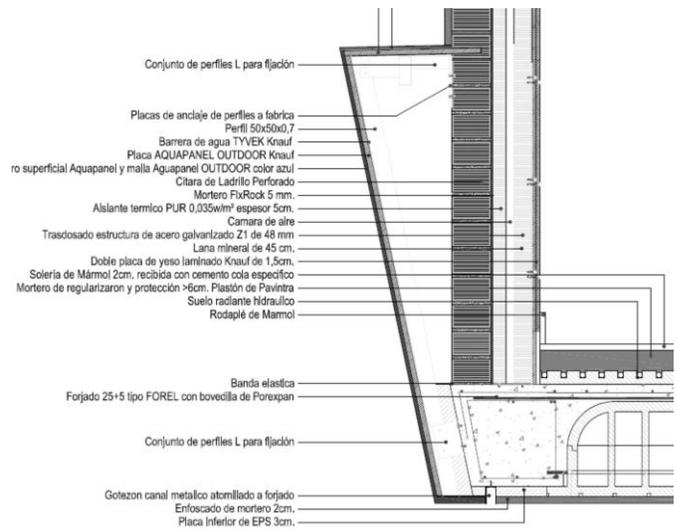
En el Proyecto de Ejecución de la obra (Benito Fernández, J. 2016), en los planos de detalles constructivos DT-1 y DT-2, así como en la memoria descriptiva y el presupuesto, se prescribe un sistema de fachada ligera como el descrito con anterioridad. En los citados documentos no se aportan indicaciones respecto a la necesidad de colocar juntas de dilatación, excepto en las zonas coincidentes con juntas estructurales de la edificación, ni rejillas de ventilación para las cámaras de aire que se generan. Se muestran detalles de lo comentado en la Figura 7 y 8.

Fig. 7. Detalle constructivo del proyecto con el sistema de fachada.

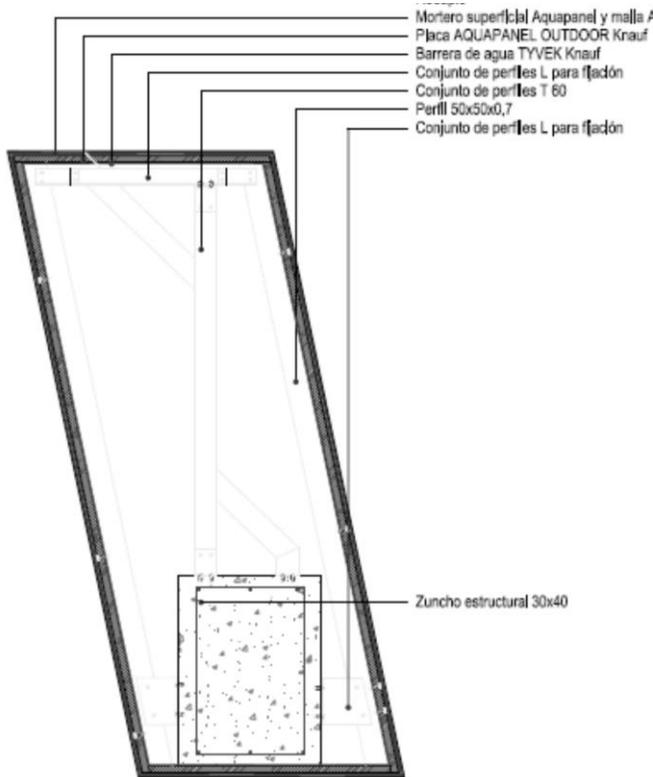
Fig.8. Sección Constructiva del proyecto con el sistema de fachada.
