Anales de Edificación Vol. 7, N°1, 50-61 (2021) ISSN: 2444-1309

Evaluación de riesgos para el patrimonio hidráulico. Risk assessment for watermills.

María Paloma Vila Vilariño^a

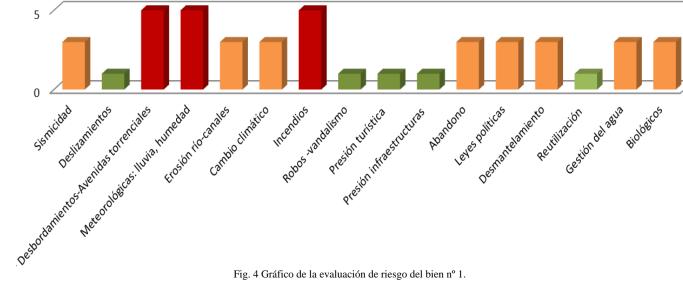
Fig. 4 Gráfico de la evaluación de riesgo del bien nº 1.

AMENAZA	PELIGROSIDAD PROBABILIDAD	VULNERABILIDAD	NIVEL DE RIESGO
Sismicidad	Media	Media	Medio
Deslizamientos	Media	Baja	Bajo
Inundaciones	Media	Alta	Alto
Meteorológicas	Media	Alta	Alto
Erosión	Alta	Media	Medio
Cambio climático	Alta	Media	Medio
Incendios	Alta	Alta	Alto
Robos	Baja	Media	Bajo
Presión turística	Baja	Media	Bajo
Presión infraestructuras	Baja	Baja	Bajo
Abandono	Alta	Media	Medio
Leyes políticas	Media	Media	Medio
Desmantelamiento	Baja	Alto	Medio
Reutilización	Baja	Baja	Bajo
Gestión agua	Alta	Media	Medio
Biológicos	Alta	Media	Medio
