## Caracterización constructiva y estado de conservación de la arquitectura del agua en el Valle de Lecrín (Granada, España).

## Constructive characterization and state of conservation of water architecture in the Lecrín Valley (Granada, Spain).

M<sup>a</sup> Gracia Aguado Molina<sup>a</sup>; M<sup>a</sup> Paz Sáez Pérez<sup>b</sup>

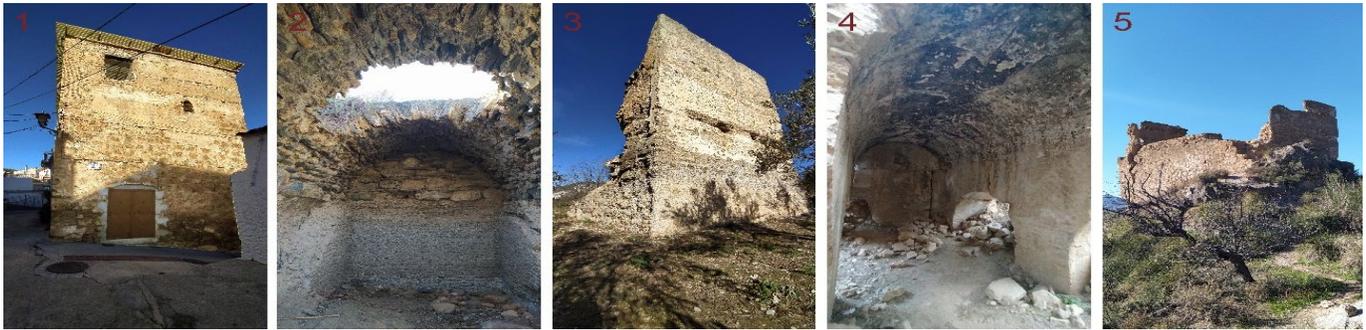
Fig. 6. Ejemplos de las arquitecturas defensivas. 1) Torre del tío Bayo en Albuñuelas; 2) Aljibe del Castillo de Dúrcal; 3) Torre de Marchena en Dúrcal;

En el grupo de arquitecturas defensivas se engloban todas aquellas construcciones que fueron edificadas con un fin militar de defensa y/o control del territorio (Padilla Mellado, 2007). Las arquitecturas de esta tipología han sido incluidas debido a que incorporan una infraestructura hidráulica cuyo fin es el autoabastecimiento, como son los aljibes o pasadizos que conectaban con el lecho de un río.

El primer tipo se dirige esencialmente a las arquitecturas defensivas, puesto que se encuentran más dispersas en la comarca. El conjunto de todas ellas podría incluirse en un proyecto de una ruta que traiga consigo un estudio en profundidad que se materialice en una puesta en valor de los castillos y torres con algún centro de interpretación quizá en una torre y cartelería en información en cada monumento. Asignarles otro uso a los castillos y torres que no lo tienen sería una tarea prácticamente imposible, pues se encuentran en muy mal estado.

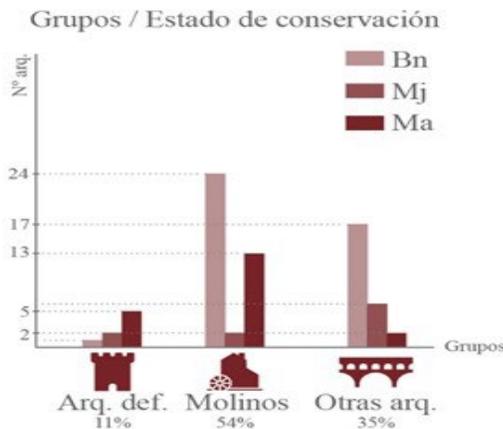
La Fig. 8. destaca que la amplia mayoría de los elementos pertenecientes a los grupos de molinos y de otras arquitecturas se encuentran en buen estado de conservación.

Fig. 8. Comparativa por grupos del estado de conservación en el que se encuentran las arquitecturas (bueno-Bn, mejorable-Mj, malo-Ma. (Fuente: autoría propia).

Por otra parte, también se observa que únicamente una de las 8 arquitecturas defensivas está en buen estado, esto refleja el abandono que padece este grupo.

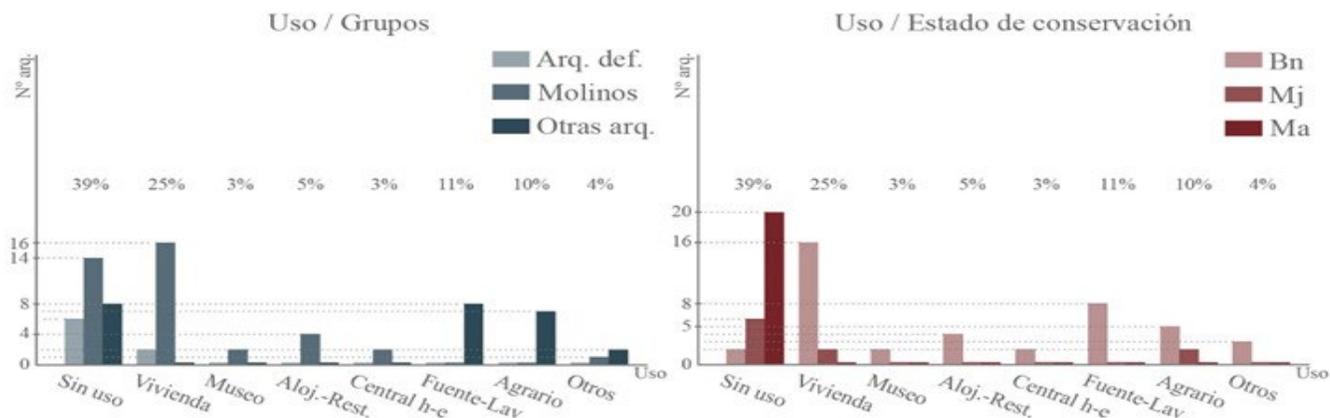
Del estudio en función de los usos principales de los elementos se extrae que hay un claro predominio de aquellos que no tienen uso específico, comprobando además que el 100% de estos se encuentran en mal estado de conservación (Fig. 11). Esto es debido a que aquellas construcciones que carecen de uso van a quedar abandonadas y, con el tiempo, resultarán muy degradadas.

Fig. 11. Izquierda: comparativa por grupos de las arquitecturas según su uso. Derecha: comparativa del estado de conservación (bueno-Bn, mejorable-Mj, malo-Ma) según su uso.

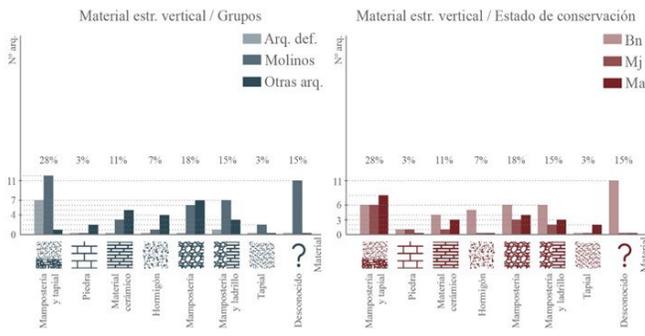
Las técnicas constructivas de las estructuras verticales emplean principalmente el tapial de tierra, la mampostería y la fábrica de ladrillo, combinados de distinta manera (Fig. 13).

En lo que respecta al estado de conservación, no hay un claro predominio de un sistema que se encuentre mejor conservado que el resto. Si bien es cierto que el hormigón y el acero están mejor conservados por ser de época más reciente, entre otros motivos.

Fig. 13. Izquierda: comparativa por grupos de las arquitecturas según el material de la estructura vertical. Derecha: comparativa del estado de conservación (bueno-Bn, mejorable-Mj, malo-Ma) según el material de la estructura vertical.

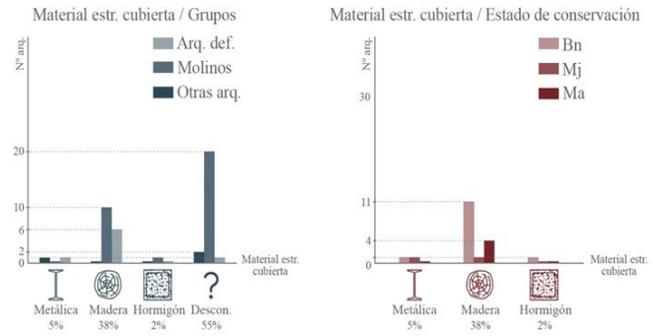
Fig. 14. Izquierda: comparativa por grupos de las arquitecturas según el material de la estructura de la cubierta. Derecha: comparativa del estado de conservación (bueno-Bn, mejorable-Mj, malo-Ma) según el material de la estructura de la cubierta.

En las estructuras de cubierta (Fig. 14) se ha observado un claro predominio del empleo de la madera, que en general se encuentra en buen estado de conservación.
