## APLANADOS DE LOS “MUROS DE LIMOSNA” DE INMUEBLE REHABILITADO EN MÉXICO D.F.

*RENDERINGS ON “SCARCE ECONOMIC RESOURCE” WALLS OF REHABILITED PROPERTY AT MEXICO D.F.*

C. Ramírez-García, Master in Architectural Restoration

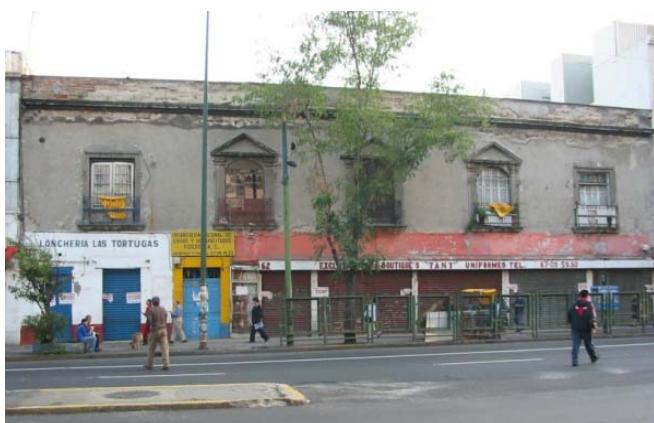
Fig. 1. Estado de la fachada antes de la rehabilitación del inmueble.

State of the facade before the rehabilitation of the building.

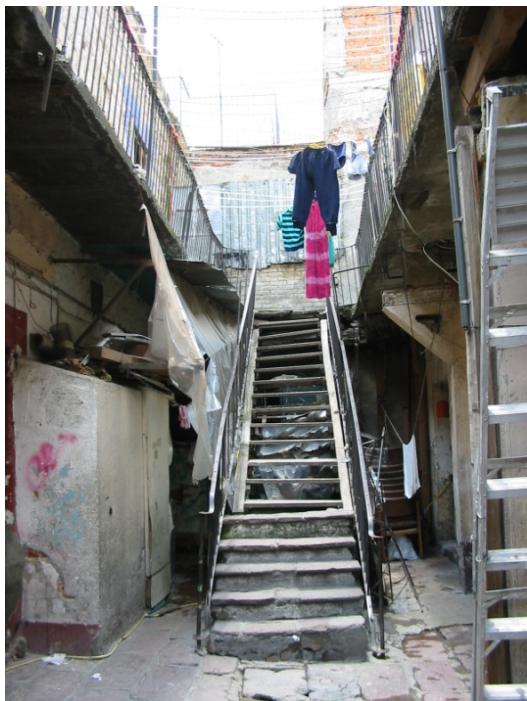
Fig. 3. Interior del inmueble antes de la rehabilitación.  
Interior of the building before its rehabilitation.

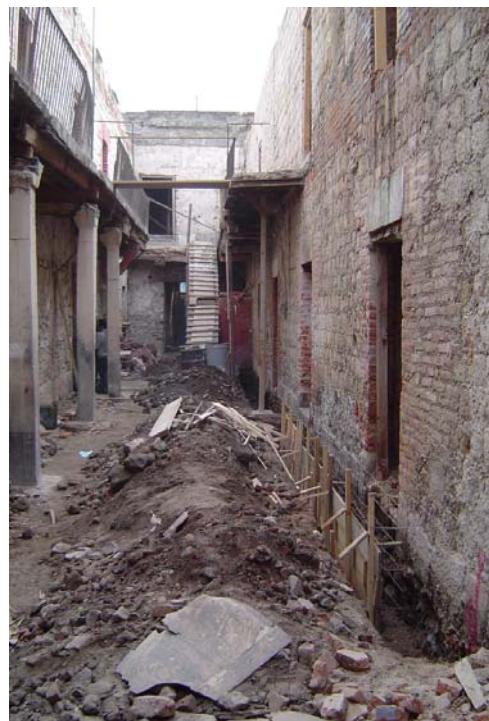
Fig. 6. Refuerzo de la cimentación.  
Foundation reinforcement.

Se efectuaron diferentes trabajos de consolidación y refuerzo en cimentaciones (fig. 6), muros y forjados.

Various works from consolidation and reinforcement in layings of foundations (fig. 6), ceilings and walls were undertaken.

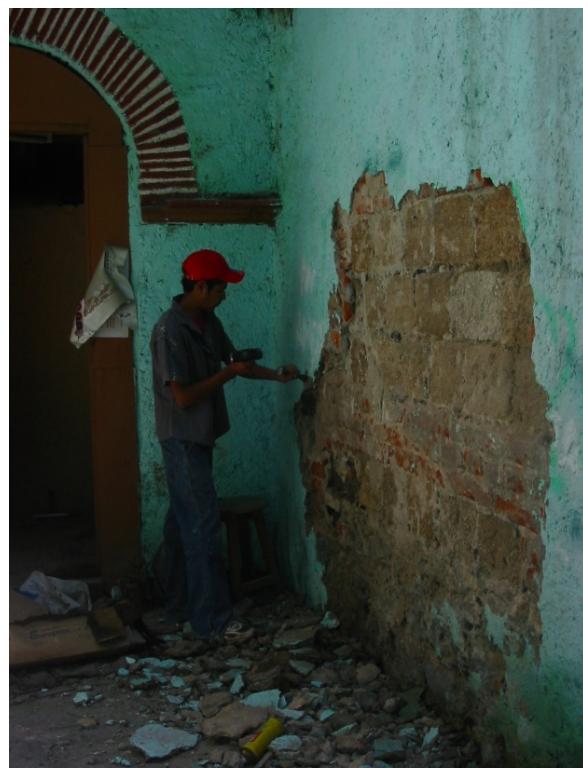
Fig. 8. Eliminación del enlucido de *muro limosnero*  
Elimination of the wall plastering "limosnero"

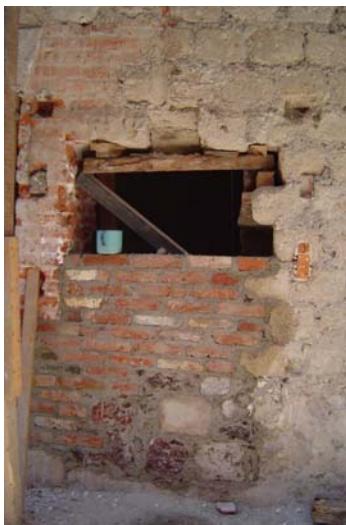
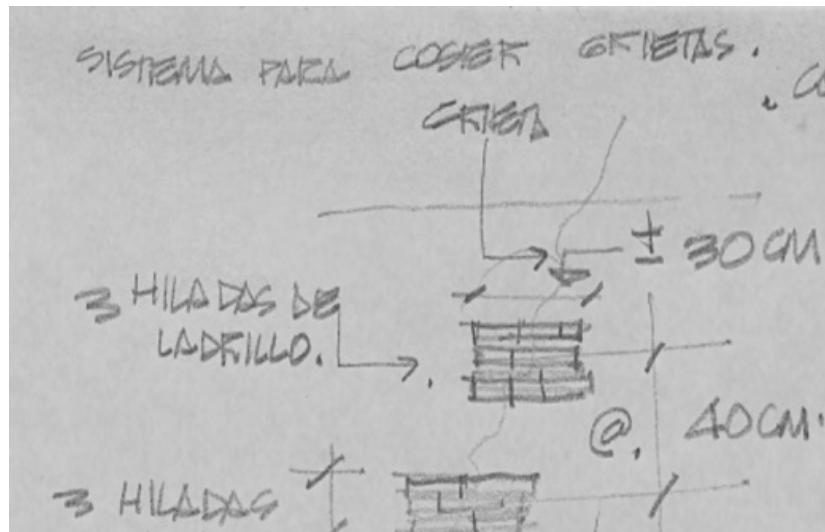
Figs. 9 y 10. Obras y detalle para efectuar el cosido de grietas.  
Works and detail to carry out the "sewing" of cracks.

En los muros agrietados se adoptó el procedimiento de "coser" grietas, colocando a lo largo de las mismas, 3 hiladas de ladrillo alternadas cada 40 centímetros (figs. 9 y 10). Los aplanados en mal estado se retiraron y posteriormente se aplicó una mezcla de cal-arena en proporción 1:3 más rajuelas de grava #2 (+-20 mm).

In the wall cracked vertically were repaired by placing along the same alternately to every 40 cm, spun 3 brick horizontally across the wall to prevent further cracks vertically (figs. 9 and 10). The faulty rendering walls were repaired and had applied a lime-sand mixture in proportion 1:3 more gravel #2 (+-20 mm).

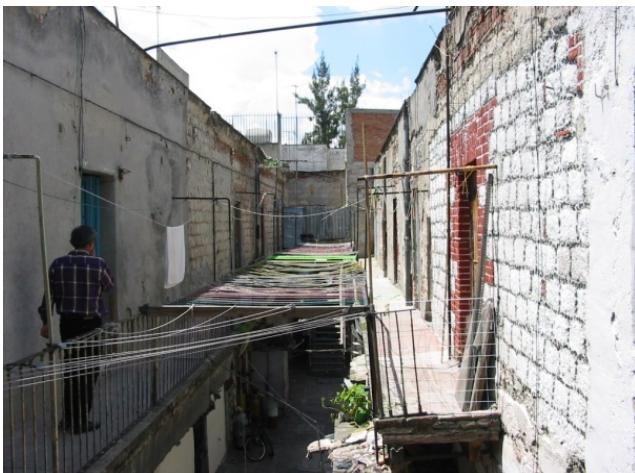
Fig. 13. Interior del inmueble. Estado anterior.  
Building interior. Previous state.

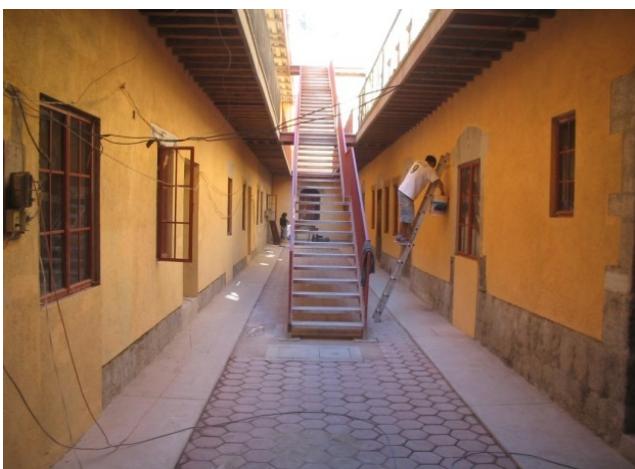
Fig. 15. Aplanados terminados.  
Renderings finished before painting.

En las fachadas interiores no se han revocado los recercados de ladrillo visto de los huecos originales, para diferenciarse de los nuevos (fig. 15). Se ha revocado el antepecho de la ventana en donde existía antes una puerta, excepto el cargadero y las jambas, de tal manera que es legible el estado anterior.

In the inner facades the rendering on plinths of brick seen of the original hollows was not done, to be different itself from the new ones (fig 15). Rendering has been applied on the window sill where a door existed before, leaving without covering the loading base and the jambs, in such a way that the perception of the previous state is legible.

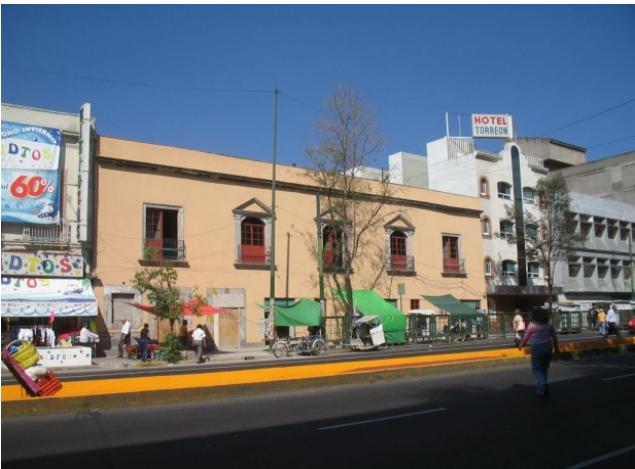
Fig. 16. Fachada rehabilitada  
Rehabilitated facade.

La fachada principal consta de diferentes etapas constructivas, y en la rehabilitación se adoptaron elementos de integración, como el zócalo de piedra de recinto, siguiendo el registro que se tenía en el local comercial 01 (costado izquierdo de la fachada), y de diferenciación, como los marcos remetidos de la puertas de los locales comerciales 02, 03 y 04, las cuales se integraron mediante el ritmo y proporción a los vanos del primer nivel. El ancho de estas puertas fue reducido y cuenta con cortinas metálicas, a excepción de la entrada general al edificio que es de herrería (figs. 2 y 16).

The main facade consists of different constructive stages. In the rehabilitation integration elements were adopted, like the “recinto” stone socle, following the registry that was had in the stores 01 (cost left of the facade), and of differentiation, like the inside marks of the doors of the stores 02, 03 and 04, which integrated by means of the rate and proportion to the hollows of the first level. The width of the doors was reduced and counts on metallic curtains, with the exception of the building's main entrance which is from a blacksmith shop (figs. 2 and 16).
