## **PALACIO DE LA TORRE DE CELLES, Concejo de Siero** **TORRE DE CELLES MANOR, Siero, Asturias, Spain**

**Jorge Alonso Nicieza, Enrique Blanco Menéndez de la Granda y Marta Rodríguez Bada**

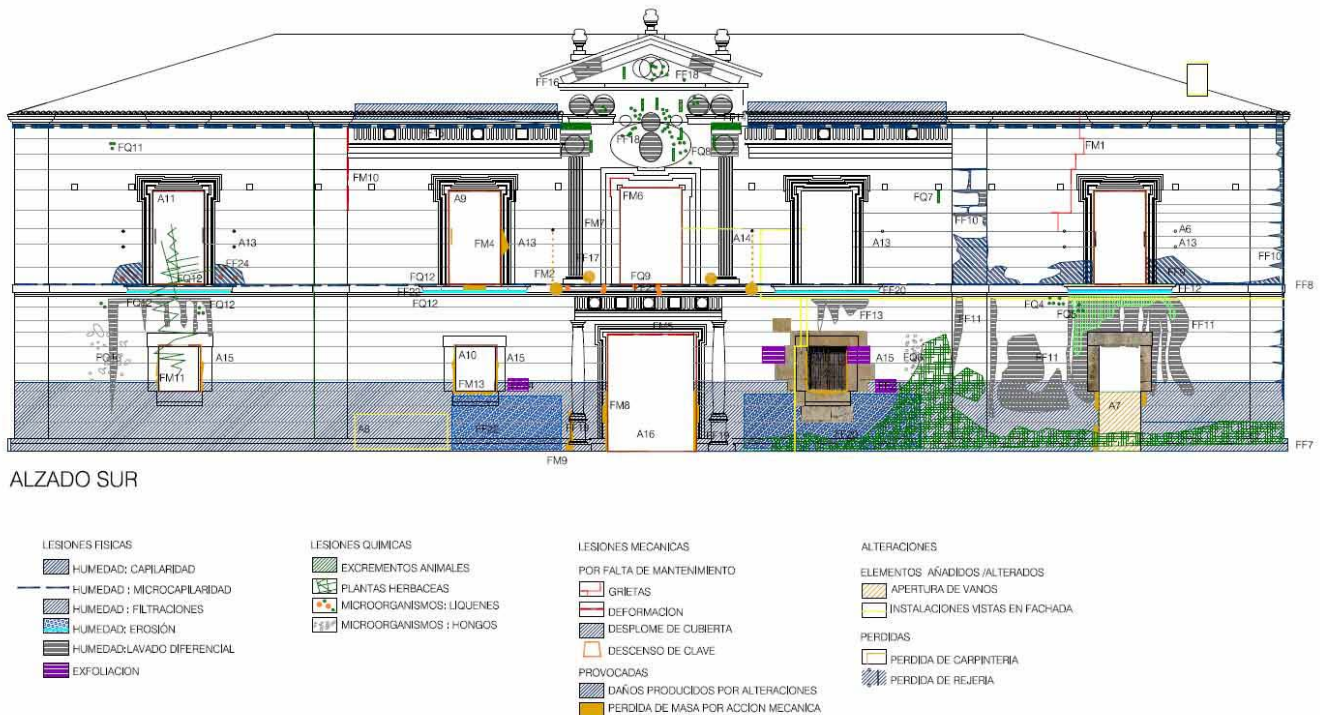
The damage to façades (Figure 8) was divided into physical (damp-induced), chemical (organisms and micro-organisms) and mechanical and coded accordingly, including all damage whether to a lack of maintenance or to alterations. The sketches are shown in annexes F.F.3, F.M.1 and F.Q.3, along with a few examples of specific data sheets for each type of damage.

Fig. 8. Lesiones identificadas en el alzado Sur. Damage identified on the south façade.

La cubierta, en estado de ruina, presenta humedades de filtración generalizada, siendo en gran medida la causa del deterioro estructural del inmueble. Se han detectado hundimientos y desplomes en la esquina Sureste, fácilmente identificables en las fotografías aéreas existentes. La ausencia de aleros sobre los cuerpos de las torres laterales (Fig. 11), señal inequívoca de la interrupción en el desarrollo de las mismas, genera problemas de filtración en los muros perimetrales por la deficiente solución constructiva planteada.

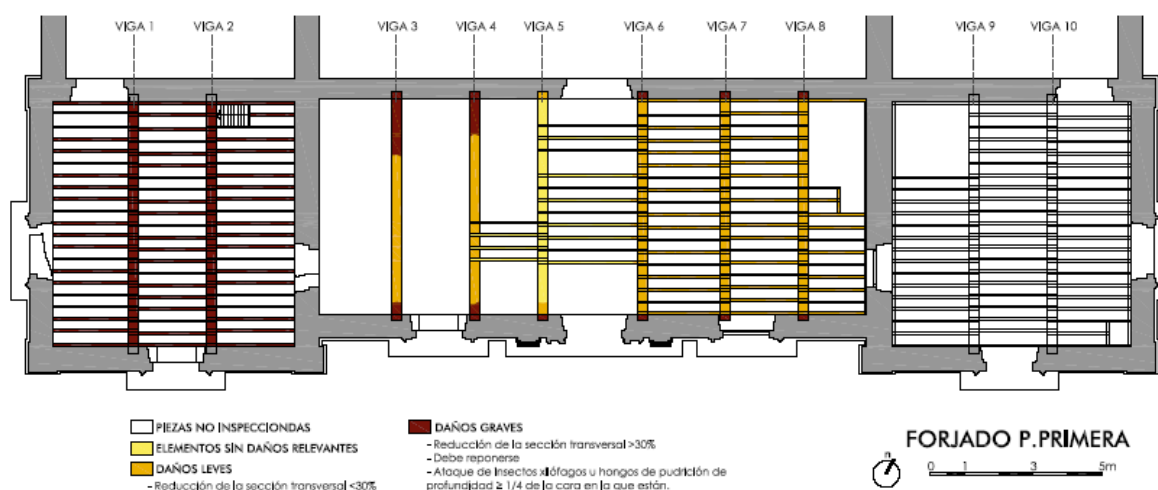
The findings of a visual survey conducted to determine chestnut beam and truss pathologies were used to assess the intensity of the damage and pathologies, which were sketched onto the plan drawings (Figure 9).

The study revealed widespread rot and xylophage attack on the horizontal members at the bearing on the rubble stone walls. Longitudinal fissures and waness were observed on the beams and joists, undermining their strength. Furthermore, the additional loads generated by partition walls not envisaged in the original design have induced deflection in some of the members.

Fig. 9. Estructura de madera: daños inspeccionados. Timber structure: damage identified.

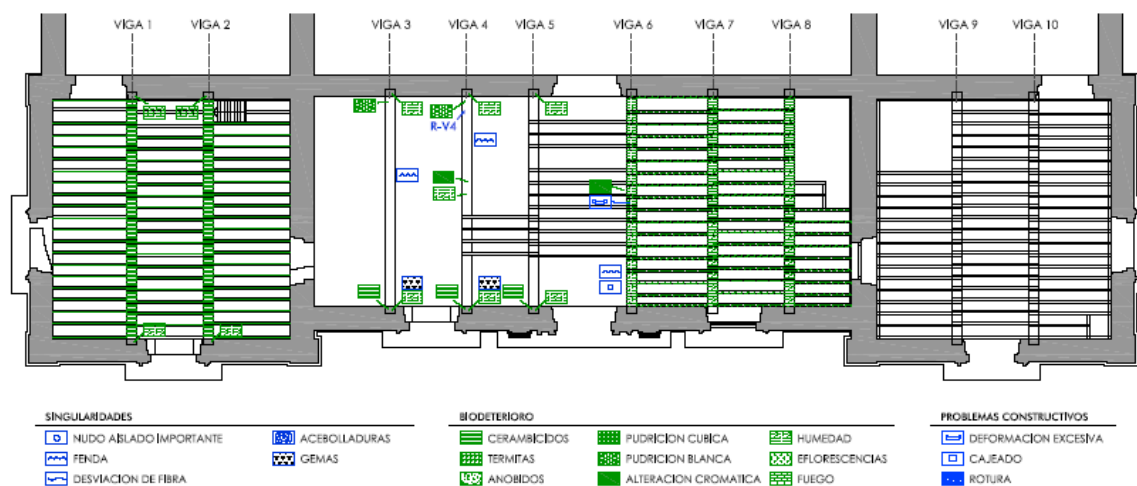
The damage and anomalies observed in each timber member were also coded and mapped on the drawings, providing a snapshot of the general condition of the building and facilitating data interpretation (Figure 10).

Fig. 10. Defectos de la madera, biodeterioro y lesiones. Flaws in timber, biodecay and damage

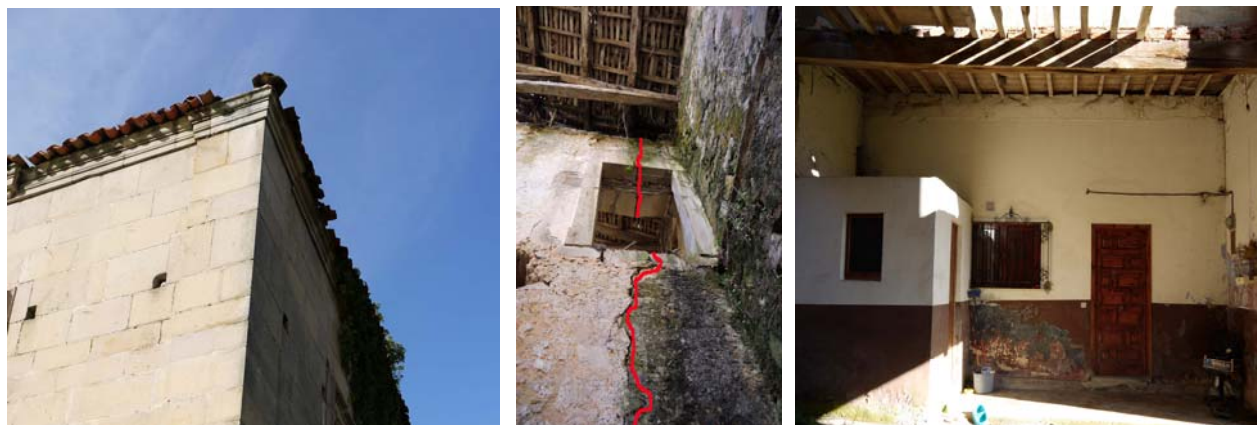
The lack of eaves over the body of the side towers or wings (Figure 11), an unequivocal sign that they were never completed, induces leaks in the perimeter walls as a result of the flawed construction solution adopted.

Another possible source of damage is differential foundation settlement, observed primarily in the southeast tower (Figure 12).

Fig. 11. Ausencia de alero en torres laterales. Lack of eaves on side towers. Fig. 12. Grieta por asiento diferencial. Differential settlement-induced crack. Fig. 13. Alteración (vivienda de colonos). Alteration (tenant farmer's dwelling)

**Settlement monitoring:** dial gauges and triple strain monitoring points are proposed for all the cracks detected on the southeast tower. Dial and strain gauges with a precision of one-hundredth of a millimetre will be used. The measuring range for the systems is from 25 mm for the former and up to 10 mm in the latter. The instruments should be calibrated to values in keeping with the initial readings of the width of each crack to be measured: the dial gauges to 1.00 cm and the strain gauges to 1.50 mm.

Before any intervention is undertaken, the data gathered as described above would be analysed to confirm the need or otherwise to underpin the foundations at any given point.

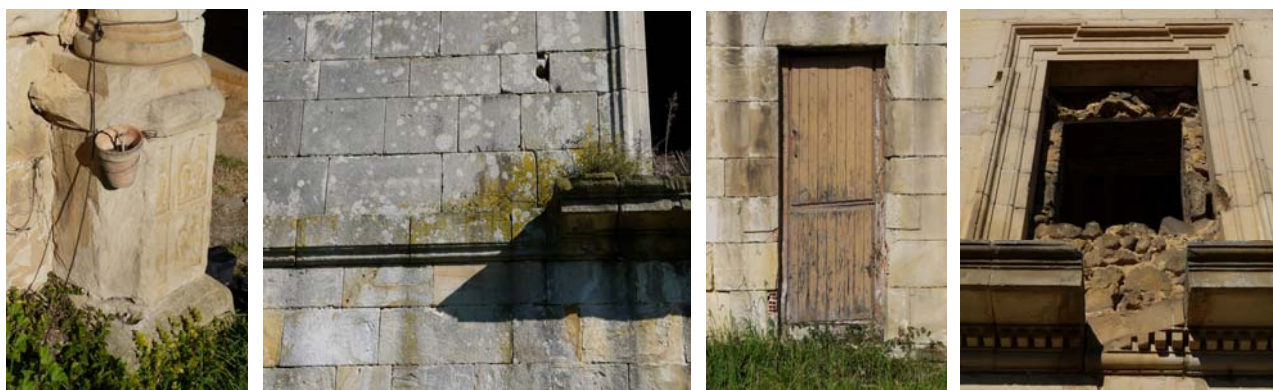
Substantial material has been lost from the ashlar on the lower part of the *corps de logis* façade. That damage is believed to be due to the presence the many plants/flower pots that were hung from the façade ashlar in the twentieth century (Figure 14), as well as to the capillary absorption observed throughout. Constant watering of these plants raised the damp levels in the stone, accelerating its erosion.

Fig. 14. Macetas. Fig. 15. Impostas (humedad de microcapilaridad). Figs. 16 y 17. Reposición/reintegración.  
Fig. 14. Flower pots. Fig. 15. Imposts (microcapillary damp) Figs 16 and 17. Replacement/restitution

4. Element repair: restoration mortars will be applied to damaged elements or any with visible loss of material. Tests will be conducted with differently batched mortars to obtain one with the same appearance and properties (capillarity, absorption...) as the original material.

5. Element replacement/restitution: such extreme intervention will be limited to where material loss or the stability/functionality of the element severely hinders the correct understanding of building architecture (Figures 16 and 17). Lithological analyses will be conducted on the existing stone (La Marina sandstone-Villaviciosa) to ensure the replacement stone is correctly chosen.

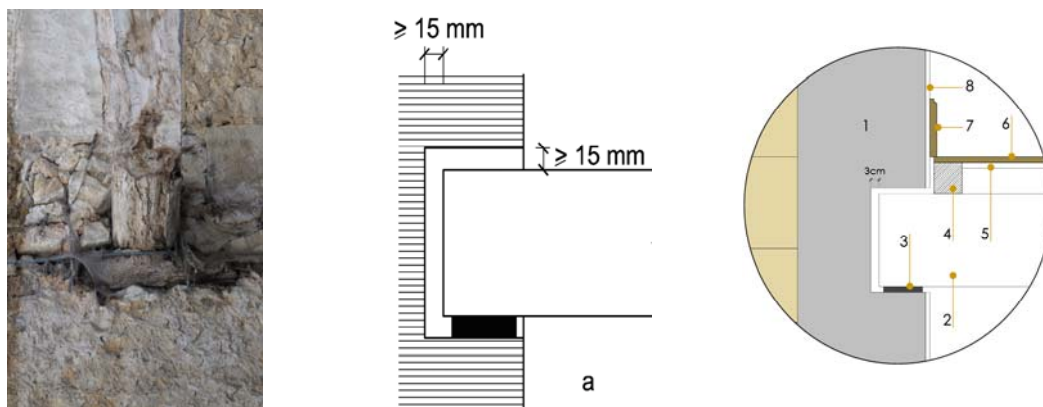
Fig. 18. Apoyo actual de viga en muro. Present beam bearing on wall. Fig. 19. Detalle de CTE-DE-SE. Detail from the Spanish Technical Building Code. Fig. 20. Detalle/Details: 1. Muro de mampostería de sillarejo. Rubble stone wall made with rough-hewn ashlar; 2. Viga recuperada de madera de castaño. Recovered chestnut beam; 3. Apoyo en material elastómero. Elastomer bearing; 4. Vigueta de madera de castaño. Chestnut joist; 5. Zoquete. Inter-beam block; 6. Tarima de madera de castaño. Chestnut floor; 7. Rodapié de madera de castaño h=20cm. Chestnut baseboard h= 20 cm; 8. Revoco de mortero de cal. Lime mortar rendering.

4. Insufficient ventilation of beam ends at their abutment with the walls favoured the appearance of damp and consequently fungus growth and rot. The solution laid down in the Spanish Technical Building Code is illustrated below (Figures 19 and 20).

Some beams in acceptable condition nonetheless require recovery measures, including structural strengthening or protectors. Lastly, construction solutions are defined to clean and repair the abutments between beams and stone wall (Figure 18).

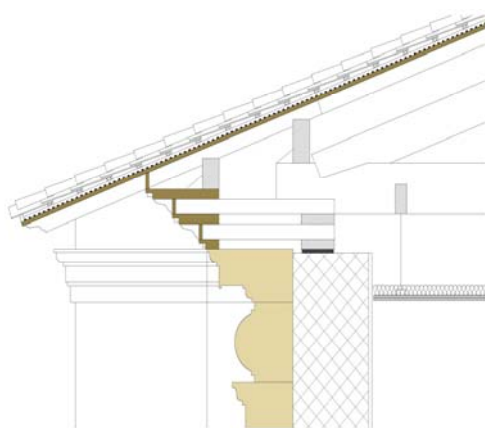
The proposal is to build on the original solution for the eaves at the centre of the main façade. These eaves have a single row of block modillions on which the roof deck rests.

Fig. 21. Alero en cuerpo central. Eaves on *corps de logis*.

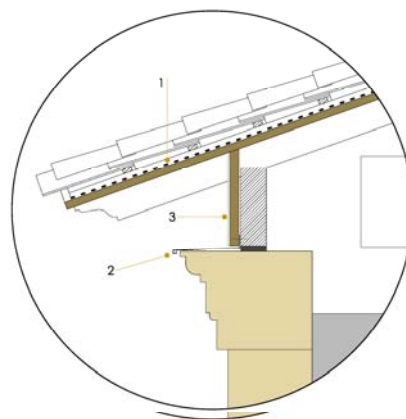
Fig. 22. Alero en torres laterales. Eaves on wings.

It advocates the creation of a second row of modillions which, without substantially altering the original solution, would raise the borderline of the eaves enough to “free up” the impost (Figure 21). The towers would be crowned with a set-back timber frieze, that would presumably remain in the shade, concealing the roof bearing on the impost (Figure 22).

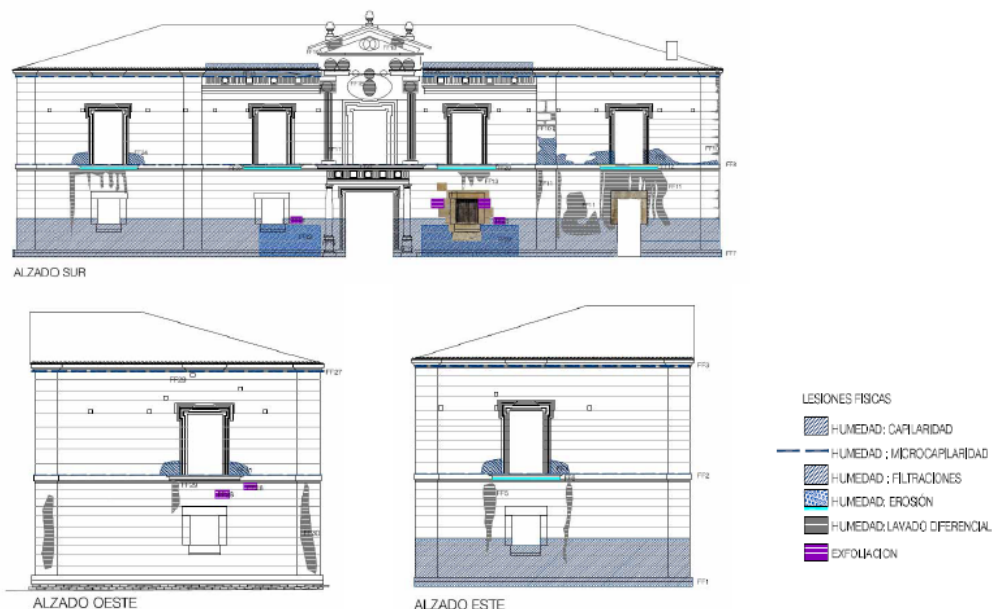
| ACTUACIÓN EN EL PALACIO DE LA TORRE DE CELLES | | FICHA Nº 3 |
|---|---|---|
| FICHAS DE DIAGNOSTICO | | F.F.3 |

| 1.1. LESIÓN / DAMAGE | Humedad de filtración / Leakage |
| 3.1. LOCALIZACIÓN DE LA LESIÓN / LOCATION OF THE DAMAGE | Torre sureste, cornisa / Southeast tower, cornice |

F.F.3. Esquemas y ficha de diagnostico. Sketches an diagnostic data sheet. Humedad de filtración. Leaks.
