ANÁLISIS CONSTRUCTIVO DE LA CAPILLA DE LA CADELLADA (1926-1944), OVIEDO

CADELLADA CHAPEL, OVIEDO, SPAIN. ANALYSIS OF CONSTRUCTION (1926-1944)

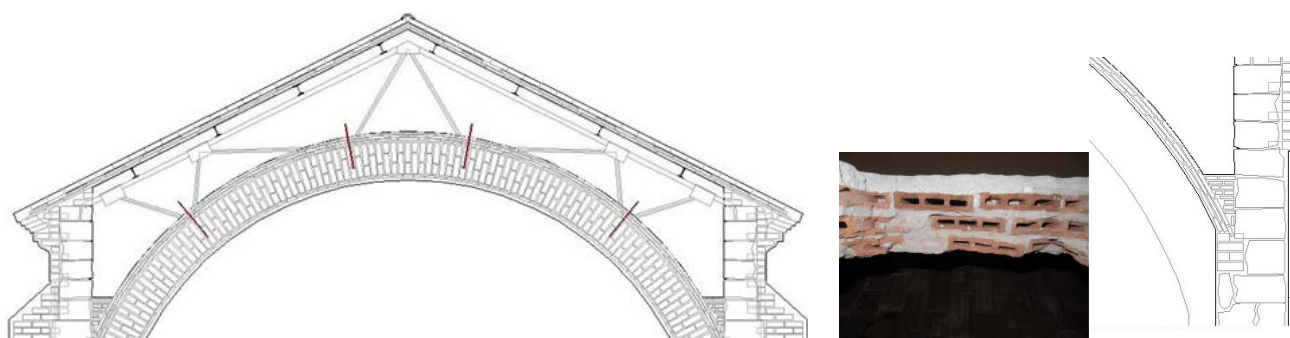
The steel trusses and purlins built to support the roof were visible through the cutaway made in the vault (Figure 21).

Fig. 21. Celosía y correas metálicas como soporte de cubierta. Steel truss and purlins supporting the roof. Fig. 22. Cala en bóveda tabicada. Cutaway in timbered vault. Fig. 23. Arranque de la bóveda. Vault springing.

The upper chord of the truss consists of L70 shapes, while the flanges on its L45-shape web members are notched, reducing their useful section (Figure 11). These elements were painted to protect them - unsuccessfully - against rust and corrosion. For want of protective paint or primers, the purlins, "I-180" shapes that stretch across the 4.90-m inter-arch spans, exhibit an advanced state of corrosion that gives cause for concern.

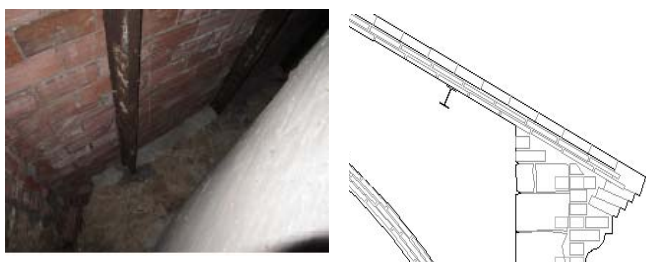
Fig. 24. Tablero cerámico de cubierta. Brick deck slab.
Fig. 25. Cornisa. Cornice.

No cutaway whatsoever could be made in the brick roof deck (Figure 24). It apparently consists of two bonded wythes of very thin hollow brick resting on the steel purlins, forming a two-pitch roof. The burnt clay roof tile finish is laid in overlapping pan and cover configuration. Figure 25 shows the bearing on the top of the wall, which was crowned with two rows of solid brick. The cornice comprises four rows of tiles, each cantilevering over the one below.

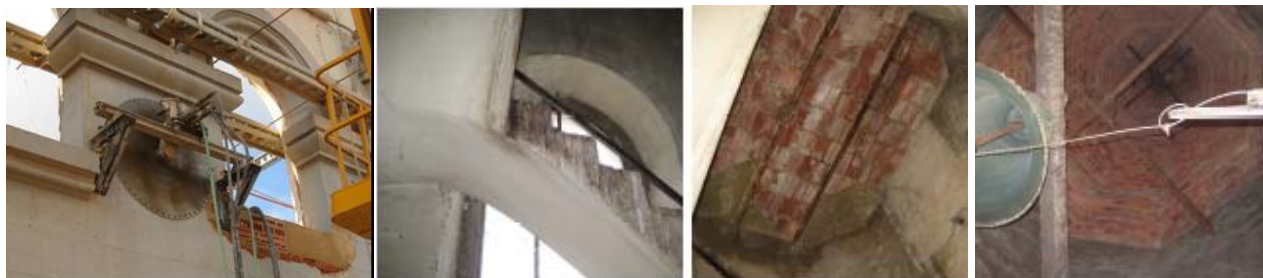
Fig. 28. Moldura. *Moulding*. Fig. 29. Escalera. *Staircase*.

Fig. 30. Forjado del campanario. *Belfry deck slab*.
Fig. 31. Pináculo. *Pinnacle*

El **forjado** del campanario se ejecutó con bóvedas muy tendidas a base de roscas de rasilla cerámica apoyadas en el muro y en dos viguetas de acero "doble T" que presentan lesiones de oxidación y corrosión (Fig. 30).

The belfry **deck slab**, a series of very flat vaults made with thin hollow brick arch rings rests on the wall and two steel "I"-joists, which show signs of rust and corrosion (Figure 30).

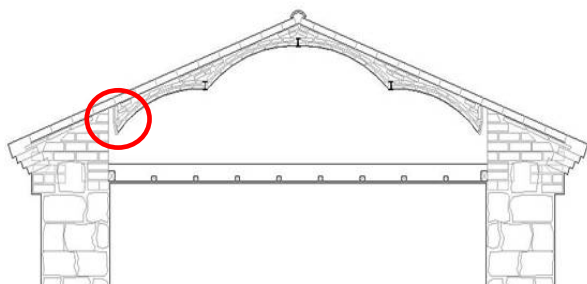
Fig. 32. Sección. *Section.*

As these outer ribs do not abut with the side wall of the sacristy, the roof tiles are visible across the gap (see circle in Figure 32 and Figure 33), with the concomitant risk of rainwater leakage if the roof tiles break or move under atmospheric action.

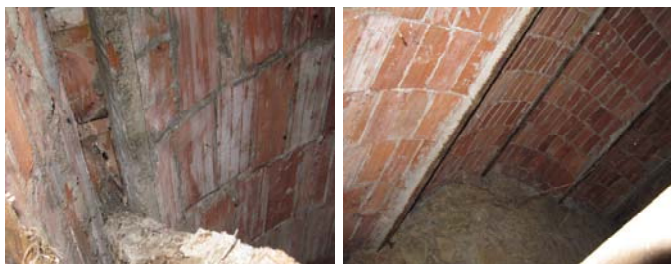
Fig. 33. Nervio. *Rib.*

Fig. 34. Cubierta de la sacristía. *Sacristy roof.*
