La rehabilitación de un ícono de la modernidad la Iglesia Mater Misericordiae The rehabilitation of an icon of modernity the Church Mater Misericordiae

María Belén Gómez¹

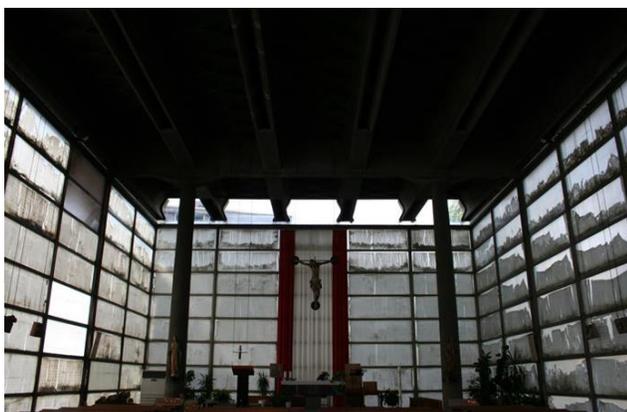
En el año 1979 la iglesia sufrió un atentado que provocó el incendio y deterioro de parte de los paneles por lo que, un año después, la estructura de hierro fue revestida de aluminio y los paneles fueron sustituidos por unos nuevos formados por tres capas. La primera en contacto con el interior era de vidrio armado de 5 mm de espesor la siguiente capa consistía en una lámina de poliuretano de alta densidad de 15 mm y la tercera, en contacto con la cara exterior del edificio consistía en un panel de policarbonato alveolar de 16 mm. El incremento del espesor del panel fue pequeño comparado con el que existía anteriormente pero las láminas de poliuretano se fueron degradando con el tiempo debido a la exposición continuada a los rayos ultravioleta.

Fig. 4. Deterioro de paneles.

El avanzado estado de deterioro de las cuatro fachadas (fig. 4), especialmente las más afectadas por el soleamiento, hizo necesario un nuevo proyecto de rehabilitación que fue redactado entre los años 2006 y 2008. Para la redacción de este proyecto, y por iniciativa de Bruno Morassutti, se formó un grupo de trabajo formado por los tres autores del proyecto

Las obras de rehabilitación se llevaron a cabo entre los años 2012 y 2014 con la supervisión de la oficina administrativa de la Diócesis de Milán. La sección de los paneles era sutilmente diferente a la proyectada por el equipo redactor, llegando el espesor de los mismos a tener 66 mm. Las diferentes capas que componen la solución incorporada no solo pretenden mejorar la capacidad aislante del edificio sino que también

buscan la reproducción de los reflejos opalescentes que los paneles de vidrio primitivo producían. Para conseguir que el efecto de la incidencia de los rayos del sol se asimilara al de los paneles originales y mantener el confort climático en el interior del edificio la sección del panel que finalmente fue incorporado está formada por seis capas de vidrio templado de 6 mm de espesor cada una con características diferentes: dos capas de vidrio templado con dibujo al ácido, dos vidrios de baja emisividad, un vidrio estampado y otro vidrio transparente. Entre las diferentes capas de vidrio se disponen dos láminas de butirol de polivinilo en color blanco y dos cámaras de gas argón al 90% que mejoran la capacidad aislante.
