Anales de Edificación
Vol. 4, Nº 2, 61-68 (2018)
ISSN: 2444-1309
Doi: 10.20868/ade.2018.3780

Más allá de la rehabilitación en una obra emblemática: monitorización de las cubiertas del hipódromo de la Zarzuela. Beyond the rehabilitation in an emblematic work: monitoring the decks of the Zarzuela racecourse.

Isabel Martínez, Ángel Castillo

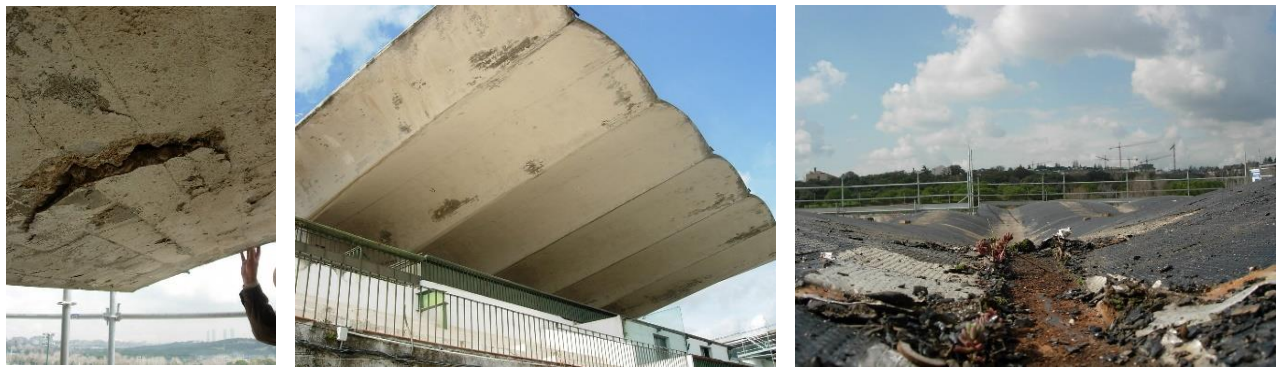
Fig. 2. Estado de las cubiertas en la parte superior e inferior.

Las cubiertas del Hipódromo de la Zarzuela son estructuras que, durante toda su vida en servicio, no se ha encontrado documentación que indique que hayan tenido actuaciones importantes de mantenimiento. En su parte inferior presentaban zonas reparadas por parcheo y diversas capas de pintura aplicadas, desaparecidas en ciertas zonas bien visibles en fotos de principios del siglo XXI. Estos parcheos que presentaban en algunos casos desprendimientos y pérdidas de material, procedían probablemente de reparaciones puntuales anteriores (figura 2).

En la parte superior de las cubiertas se había colocado un sistema de impermeabilización formado por una imprimación asfáltica sobre la que se dispuso una lámina de aluminio gofrado. Esta impermeabilización se encontraba muy deteriorada, como lo muestra la figura 2. Esta lámina de aluminio (figura 2) se presupone que fue instalada en los años sesenta, posteriormente a la construcción de las cubiertas. El paso del tiempo y la posible falta de mantenimiento han provocado que zonas de esta impermeabilización estuvieran

deterioradas y que la imprimación estuviera meteorizada por el efecto de la radiación solar (figura 2). Además, la mayoría de los sumideros de las cubiertas estaban obstruidos, provocando la acumulación de agua estancada, que con el deterioro de la impermeabilización inducía a la penetración del agua a través del hormigón. Todo ello originó que se iniciaran procesos de deterioro, entre los cuales se destaca, como principal patología, la corrosión de su armadura embebida dada la carbonatación del recubrimiento de hormigón.

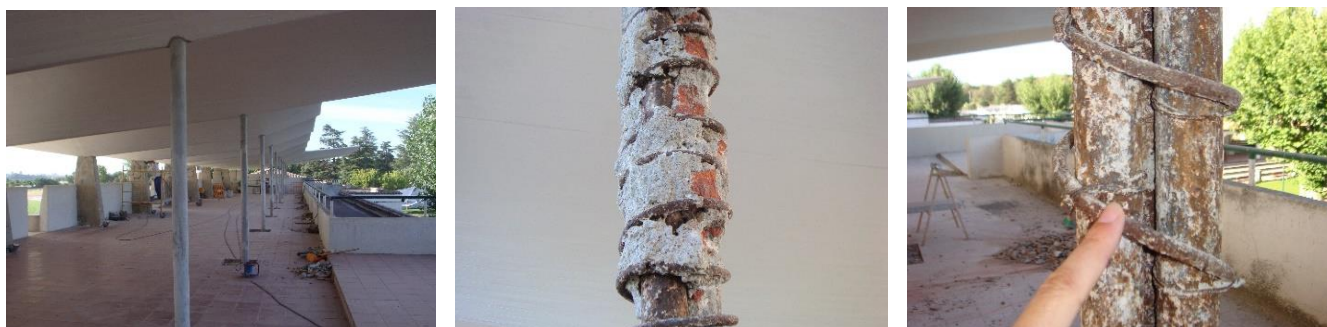
Fig. 3. Tirantes.

También es necesario nombrar los tirantes que soportan las cubiertas desde su parte posterior, en los que se tomaron muestras de la Cubierta Norte. Estos tirantes estaban compuestos por tres cordones de acero lisos recubiertos por mortero y todo ello a su vez estaba recubierto por una envoltura de fibrocemento que realizaba la función de impermeabilización (figura 3).

Se tomaron muestras de la zona de mortero para comprobar el posible frente de carbonatación, que resultó inexistente, posiblemente por la protección que ha supuesto el recubrimiento de fibrocemento. La ausencia de carbonatación justifica el casi perfecto estado en el que se encontraron los cordones de acero.

6. Rehabilitación de los tirantes de las cubiertas. Se retiró el recubrimiento exterior de fibrocemento y el mortero que rodeaba los tirantes metálicos y se saneó hasta llegar a limpiar completamente los mismos. Después se pintaron con una imprimación impermeable y posteriormente se inyectó una lechada de terminación, estableciendo dos capas para garantizar la impermeabilización.

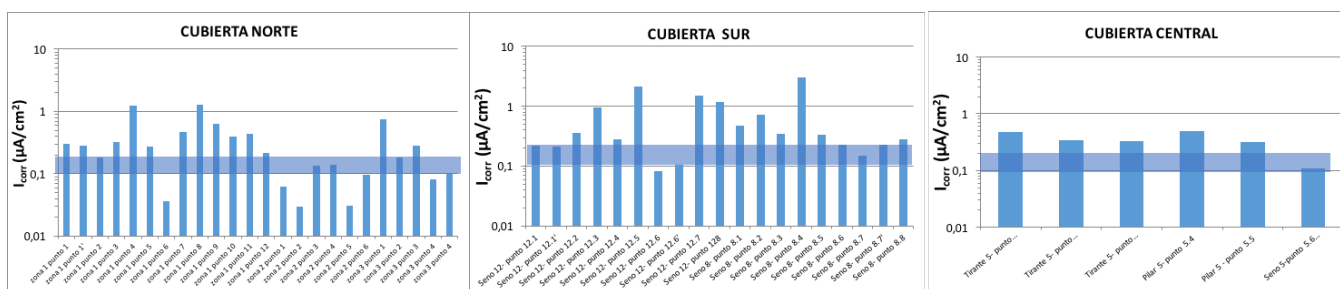
confinamiento modulado (Feliú et al., 1990) de la corriente con el corrosímetro portátil Gecor 08) se cuantificó en diferentes áreas de las tres cubiertas. Como se puede ver en la figura 4, la mayoría de los valores de I_{corr} registrados se encuentran en el rango entre 0,5 y 1 $\mu A/cm^2$, lo que supone velocidades de corrosión moderadas en las tres cubiertas (Andrade et al., 2004). Otros indicadores de corrosión, como el potencial de corrosión (E_{corr}) y la resistividad eléctrica también fueron evaluados. La mayoría de los valores medidos de potencial de corrosión estuvieron en el rango entre -250 y -350 mV, lo que significa un riesgo de corrosión intermedio (ASTM C-876-91, 1995).

De los gráficos se puede deducir que al menos un 50% de los puntos medidos presentan corrosión activa en el momento de la inspección. Los puntos de medida se han elegido al dividir las diferentes cubiertas en distintos lotes diferenciando la superficie exterior e interior de las cubiertas (y a su vez las zonas de los valles y senos de cada una de ellas), y los tirantes. Aunque se eligieron puntos que mostraban un cierto deterioro la corrosión detectada indica que la corrosión esta activa y es necesario acometer alguna actuación para que el proceso no continúe.

Fig. 4. Medidas de velocidad de corrosión.

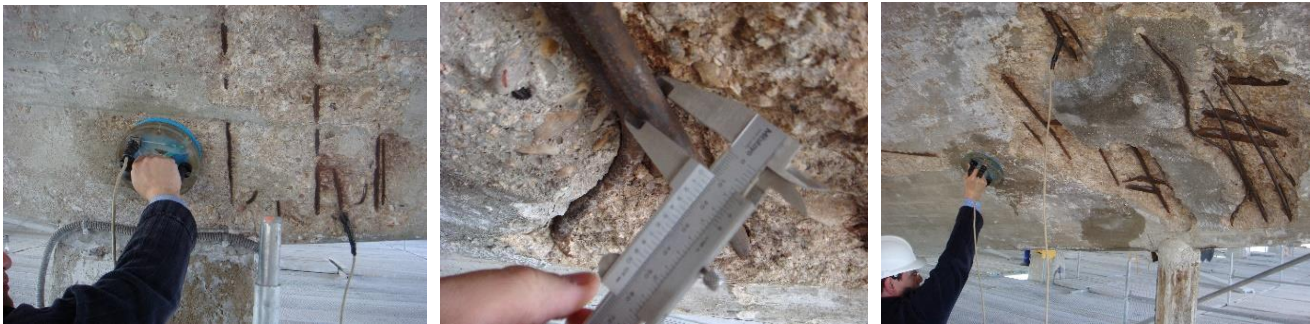
La corrosión detectada era generalizada (figura 5), con pérdida de sección de hasta un 10%, siendo el grado de corrosión o corrosión acumulada variable. Esta corrosión era mucho mayor en las zonas que habían perdido la impermeabilización superior donde la perdida de sección se consideró elevada (hasta el 40%) si bien estos casos fueron muy

Fig. 5. Corrosión generalizada.

pocos y no afectaron al comportamiento global de las cubiertas. A pesar de la corrosión detectada no se apreciaban fisuras longitudinales con la armadura, el saltado del recubrimiento muy local indicaba que el proceso es también solo puntual.

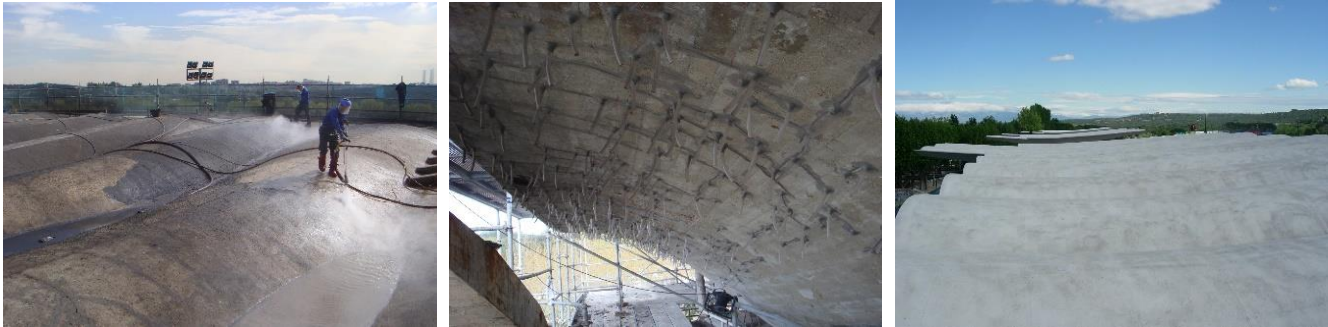
Fig. 6. Reparación cubiertas.

Las actuaciones diseñadas por el proyectista para la rehabilitación que fue ejecutada por la empresa DRAGADOS fueron las siguientes (figura 6):

1. Eliminación de toda la pintura inferior y la impermeabilización superior mediante chorro de agua.
2. Saneado de las zonas de desprendimiento de material y huecas, limpiando las armaduras vistas, cepillándolas y pasivándolas; para después reparar la zona con un mortero específico.
3. Tratamiento de fisuras mediante su saneo abriéndolas, introduciendo cánulas por las cuales se inyecta resina después de sellarlas con masilla y tapándolas finalmente con mortero de reparación. Este tratamiento se realizó tanto en la superficie superior como en la inferior de las cubiertas.
4. Acabado en la parte inferior con mortero imitando la terminación original con las tablillas de encofrado de madera y posterior pintura anti-carbonatación.
5. Impermeabilización de la parte superior con lámina de poliuretano de 3-4 mm de espesor, sobre mortero de puente de unión de baja retracción.

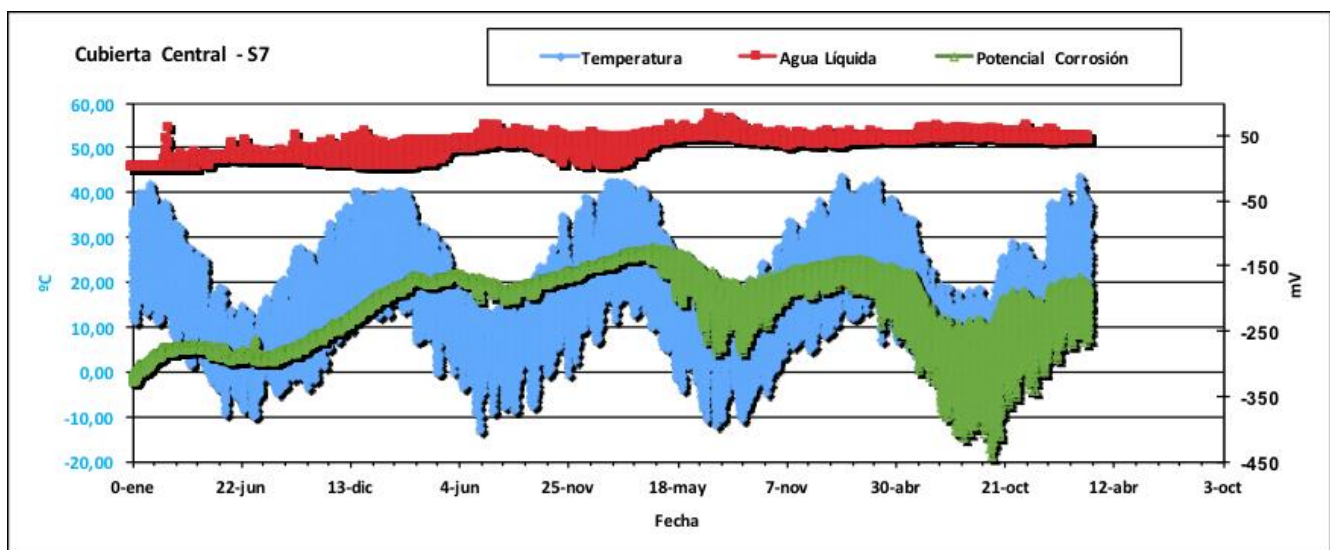
En la figura 9 se presentan los valores de potencial de corrosión, presencia de agua líquida y temperatura de uno de los grupos de sensores instalados. Se visualiza la influencia clara de la temperatura en los parámetros electroquímicos. Además, se observa cómo la evolución del potencial de corrosión (E_{corr}) es hacia valores de potencial más positivos en un principio, cambiando la tendencia hacia valores de mayor riesgo de corrosión en los últimos años, lo que indica que, la tendencia a pasivarse de las armaduras tras la reparación inicial en algunos casos varía tras varios años de exposición. En todos los sensores de agua líquida los valores de diferencia de

potencial registrados se sitúan en torno a 20 mV, lo que indica la presencia de agua líquida en el interior del hormigón.

Fig. 9. Medidas de los sensores instalados.
