Management of the building survey at the refurbishing of the Carvajal/Giron's house in Plasencia

Gestión de la Dirección de Obra en la rehabilitación de la casa Carvajal/Girón de Plasencia

Refurbishing; Historical building; Heritage; Building survey

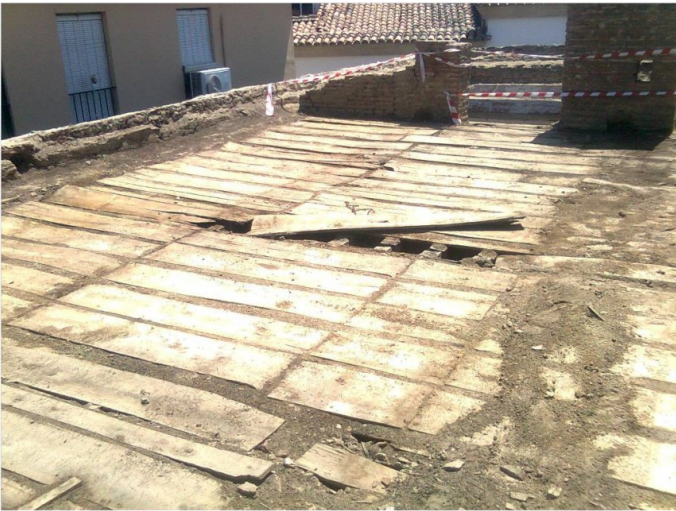
Algunos de ellos, si bien se encontraban en mal estado desde el punto de vista estructural, presentando grandes deformaciones por flecha a causa de la fluencia de la madera debido a los sucesivos recrecidos durante su vida útil. Esta situación limitó su capacidad para asumir el incremento de carga, a pesar de que se deseaba su conservación por el alto valor estético [5].

El conjunto de las grandes jácenas de madera principales, el envigado, y el tablero de cierre, proporcionaban un enorme valor histórico y estético al edificio (Fig. 2). Por otro lado el tablero superior presentaba niveles diferentes dentro de una misma planta, lo que implicaba la existencia de escalones aislados para pasar de una estancia a otra. La normativa de seguridad prohíbe la presencia de estos peldaños, exigiendo un mínimo de tres escalones en los recorridos de evacuación [6].

Figura 2: Estado inicial de los forjados del edificio histórico Palacio Carvajal/Girón.

La decisión del proyecto fue dejar los envigados existentes in función resistente, a modo de encofrado perdido, y sobre ellos, colocar los la estructura horizontal definitiva.

Además de la función resistente, estos nuevos forjados también mejorarían el comportamiento acústico y de protección contra el fuego exigible en un hotel, que los forjados originales no serían capaces de proporcionar. La

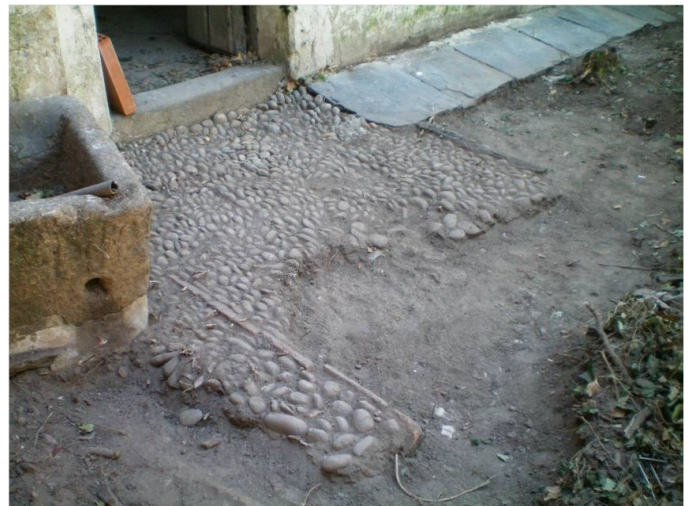
Por otro lado, al realizar los trabajos de excavación para la colocación de la grúa de obra en el patio a la C/ Santa Isabel, aparecieron varios restos de una edificación antigua (Fig. 3).

Esto obligó a la paralización momentánea de los trabajos durante tres semanas en la zona, a fin de que el equipo arqueológico pudiese catalogar todos los nuevos elementos aparecidos, ya que la posición donde estaba prevista la colocación de los nuevos pilares estaba muy próxima a este lugar.

Figura 3: Estado inicial del patio del edificio histórico Palacio Carvajal/Girón.

Considerando el hecho de que la excavación de las zapatas previstas para el apoyo de los pilares incrementaba la posibilidad de que apareciesen nuevos restos, y hubiese que paralizar de nuevo la obra, la propiedad instó a la Dirección Facultativa para que buscara una solución alternativa a la del proyecto para no tener que continuar con nuevas excavaciones.

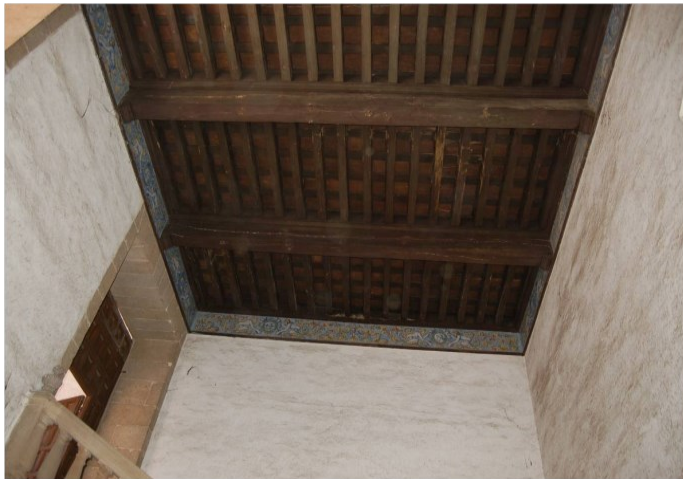
La colocación de los baños de unas habitaciones estaba proyectada sobre de la escalera principal (Fig. 1c y Fig. 4). Estado inicial de la escalera principal). Para reforzar la zona estaba prevista la colocación de una losa de reparto de 14 cm sobre el entablado existente.

Durante los trabajos de replanteo de los diferentes forjados, pudo comprobarse que la cota de dicho entablado, estaba 6 cm por encima de la cota del suelo terminado según proyecto. Había por tanto una diferencia de 20 cm entre las cotas previstas en proyecto y las que resultarían de aplicar la solución planteada sobre la realidad de la obra.

La zona en cuestión era un bajo-cubierta, por lo que esa diferencia de cotas hacía inviable mantener la superficie del cuarto de baño. Incluso variando la distribución en planta del cuarto de baño, no era posible conseguir la dotación mínima exigible a los cuartos de baño de los hoteles de 4* conforme al Decreto 235/2012, por el que se establece la ordenación y clasificación de los Alojamientos Turísticos Hoteleros de la Comunidad Autónoma de Extremadura [7] con unas alturas libres aceptables. La inclinación de la cubierta provocaba que cada cm perdido en altura, se redujese 1,8 cm en planta., por lo que se hizo necesario la reducción de espesor de la losa para ganar altura libre.

Figura 4: Estado inicial de la escalera principal del edificio histórico Palacio Carvajal/Girón.

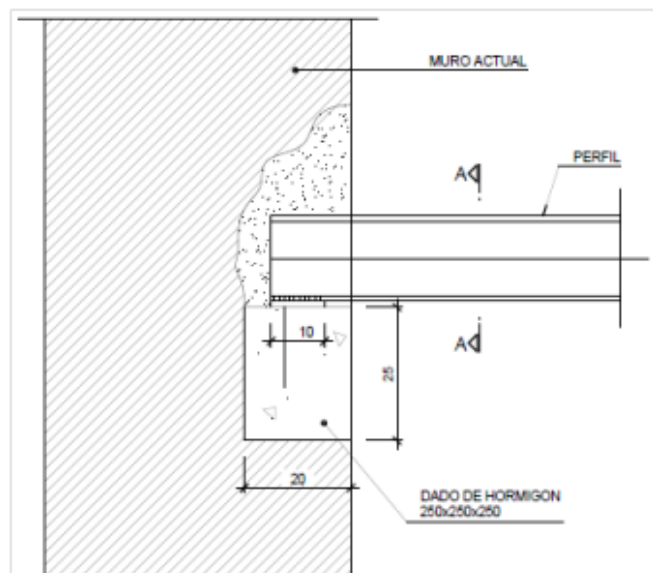
Figura 5: Jácenas acometiendo a muro.

Para el reparto de cargas, se optó por la colocación de unos dados de hormigón en los apoyos, sobre la que se recibió una placa de anclaje (Fig. 5). Los dados de hormigón se calcularon considerando una tensión de trabajo de los muros de 5 N/mm².

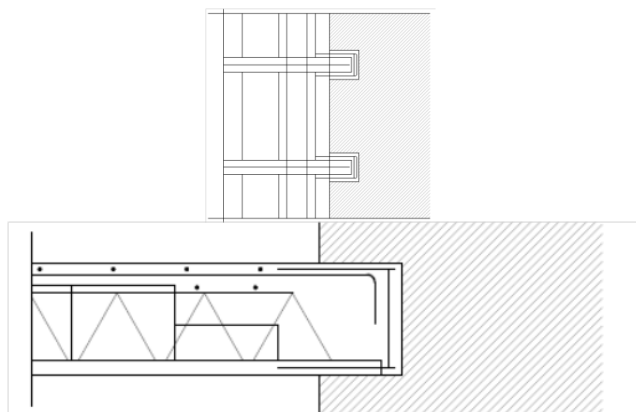
Figura 6: Apoyos de forjado acometiendo a muro de fachada.

Los encuentros de los forjados con los muros de carga en el principio de vano se resolvieron igualmente con dados de apoyo y un zuncho de reparto. Para lo que fue necesaria la realización de un cajeo longitudinal en el muro de 5 cm y el canto del forjado.

En cada uno de los encuentros de los nervios *in situ* del forjado, se practicó un mechinal en el muro de carga. La sección en planta del apoyo es tal que la tensión transmitida al muro es inferior a la tensión de trabajo del mismo (Fig. 6).

Además, se colocó una armadura de conexión entre el muro y el propio nervio, así como un zuncho de unión entre todas las cabezas de las viguetas en su encuentro con el muro. Por simplificación de montaje en obra, y del lado de la seguridad, se tomó el valor de cálculo del caso anterior.

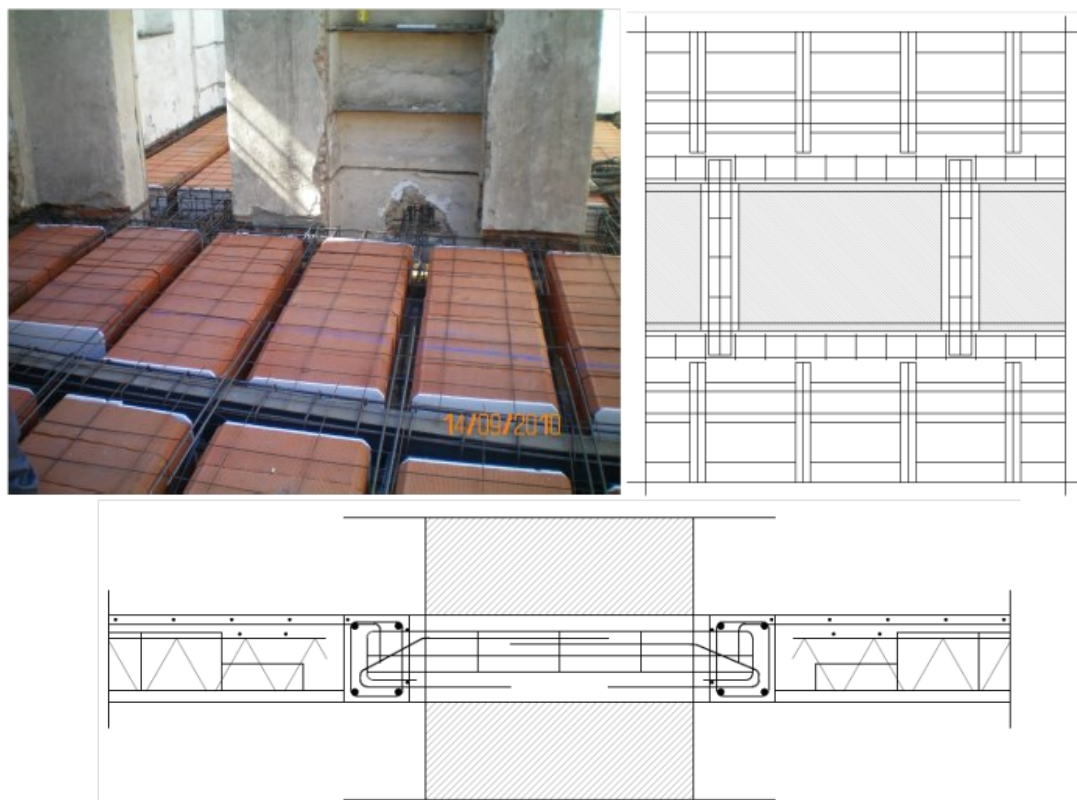
Figura 7: Apoyos de forjados en continuidad acometiendo a muros intermedios.

de los zunchos que abrochaba el muro estaba unido entre sí por los conectores pasantes a través del muro. Los conectores a su vez, transmitían las cargas al muro (Fig. 7).

Para el cálculo se tuvo en cuenta que la superficie de contacto entre los conectores y el muro fuera suficiente para que la tensión a la que trabaje el muro sea inferior a la tensión de trabajo de la fábrica [13].

La separación de los conectores fue diseñada para conseguir distribuir la carga de la forma más uniforme posible sin horadar en exceso la fábrica. El dimensionado de la unión de los conectores a la fábrica se realizó considerando el nudo como una ménsula corta.

Los forjados que acometen a muros intermedios se solucionaron con zunchos continuos y pasadores. A lo largo de cada una de las caras del muro, fue practicado un cajeadado continuo de 5 cm y el canto del forjado.

Posteriormente fueron realizando huecos pasantes cada 1,60 m. Los forjados entregan sus cargas a los zunchos. Cada uno

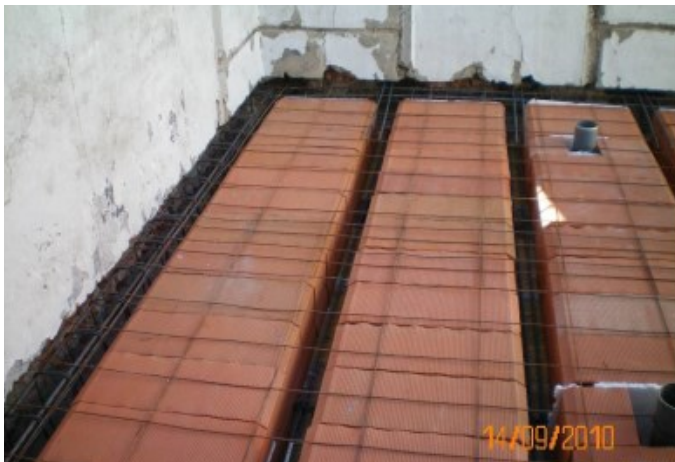
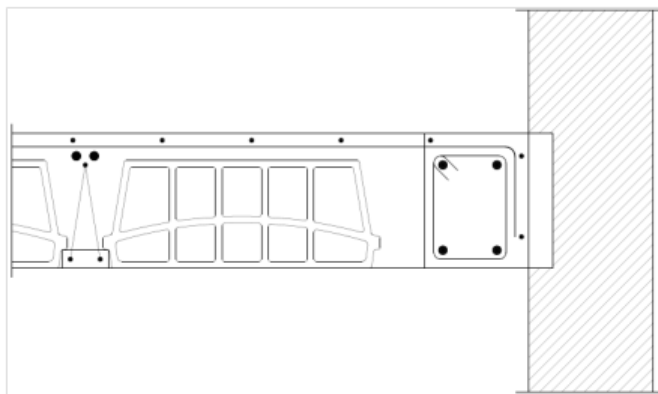
Figura 8: Apoyos de forjados paralelos a muros de carga .

los a la dirección del forjado se han resuelto mediante la realización de un cajeadado continuo de 5 cm y el canto del forjado.

El encuentro entre el cierre del forjado y el muro se diseñó con un zuncho de atado, utilizando por simplicidad en la ejecución en obra, y del lado de la seguridad, la misma sec-

ción que el zuncho del caso anterior (Fig. 8).

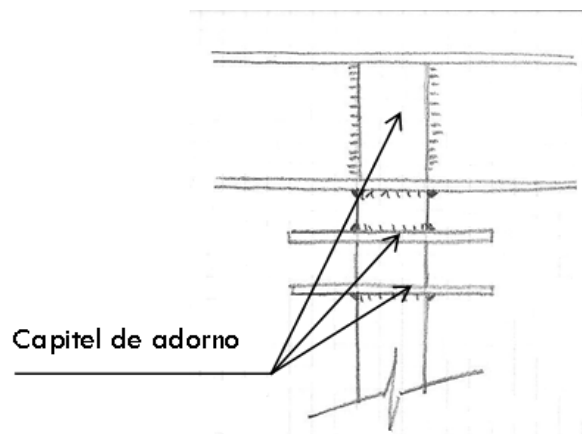
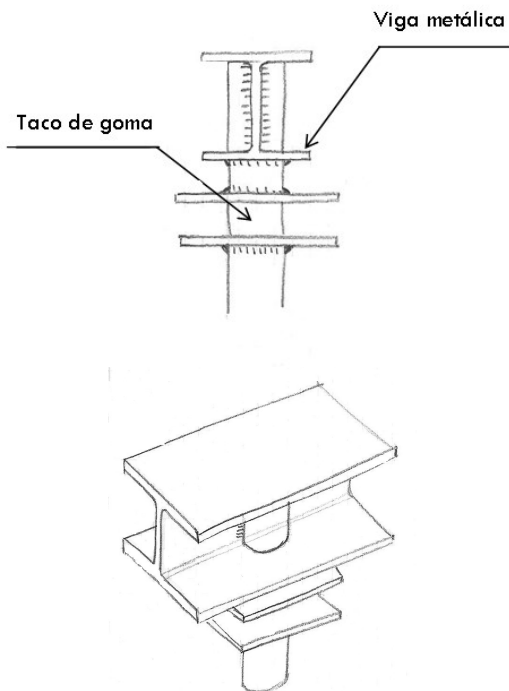
Figura 10a: Detalles de apoyo elástico.

Figura 10b y 10c: Detalles de apoyo elástico.

Desde el punto de vista constructivo tuvo que resolverse el encuentro, partiendo de la solución planteada que pretendía que la deformación introducida fuera la suma de la deformada del pilar más la deformada de un taco de caucho.

El caucho tiene un módulo de deformación muy inferior al módulo de deformación del acero (el valor del caucho blando está en el orden de los 10 N/mm², el valor del acero es de

210.000 N/mm², 21.000 veces mayor). Por este motivo, puede despreciarse la deformación del acero. Además, la introducción del taco de goma absorbe las deformaciones de giro, por lo que no se transmiten momentos al pilar.

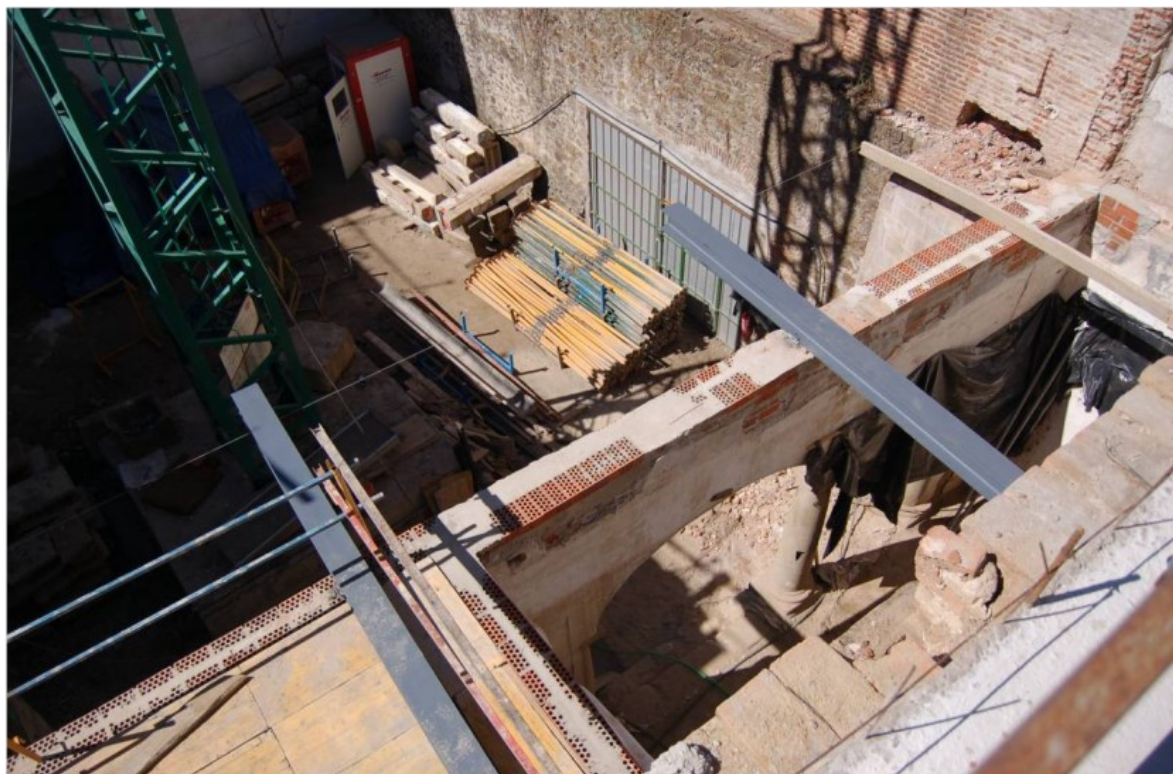
Figura 11: Corredor volado.

El saliente del vuelo respecto del plano de la fachada era relativamente pequeño (1,60 m). El segundo vano de la fachada estaba relativamente próximo (3,20 m). La relación entre el vuelo y el vano adyacente era de 1 a 2, por lo que se buscó un modelo de estructura mediante vigas en voladizo, que transmitiera a los dos vanos contiguos. Al repetir la misma configuración en las dos plantas, se consiguió reducir a la mitad la carga a la que trabajaban las vigas en voladizo.

Para la colocación de las vigas en voladizo fue necesaria la colocación de un dado de apoyo, similar al explicado en los encuentros de forjados, en el muro más alejado del borde.

En el muro de fachada, esta solución no fue posible por no tratarse de un muro, sino de un pórtico de columnas. Por lo que se adoptó la solución de colocar un zuncho corrido a lo largo de todo el pórtico que abrazase a las nuevas vigas colocadas.

cargas de las vigas principales (Fig. 11).
