Assessment methods for determination of the technical causes in accidents specially complex

Métodos de evaluación para determinación de las causas técnicas en siniestros de especial complejidad

CARLOS LOZANO MARTÍNEZ

JAVIER YUSTE NAVARRO

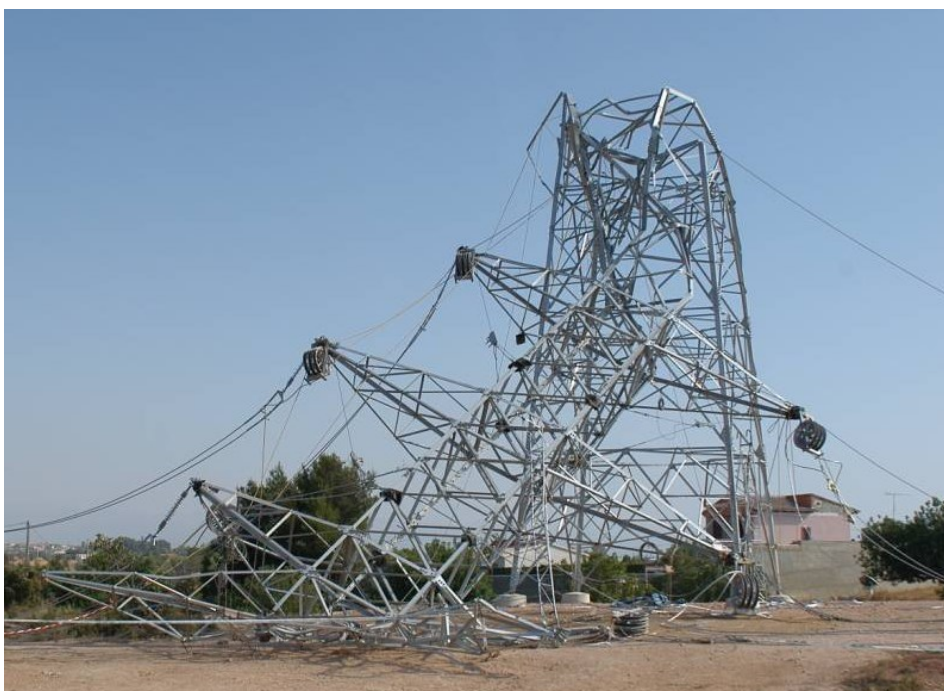
Figura 1: Estado final apoyo celosía tipo siniestrado durante ejecución línea de alta tensión.

Se produjo durante las operaciones de paso y colocación definitiva de la línea de conductores, en los seis nudos emplazados en los extremos de las crucetas del apoyo metálico en celosía tipo. Durante la operación de engrapado de los conductores, concretamente en uno de los nudos situado en cruceta intermedia y en el sentido de la serie del cantón de la numeración descendente de apoyos. En el instante de destensado del conductor para descenderlo al suelo y realizar el engrapado (tensión definitiva) a nivel del terreno, se produjo el desplome de la parte superior de la estructura, realizando un giro anti horario y un plegado vertical, hasta impactar contra el terreno.

- ♦ Forma de colapso del apoyo en celosía, que por su posición final de desplome y las deformaciones existentes en los diferentes perfiles de acero, evidenciaba que había sufrido un giro anti-horario y se habían alcanzado unas tensiones superiores a la tensión de rotura del acero en determinadas barras de la estructura (Fig. 1).

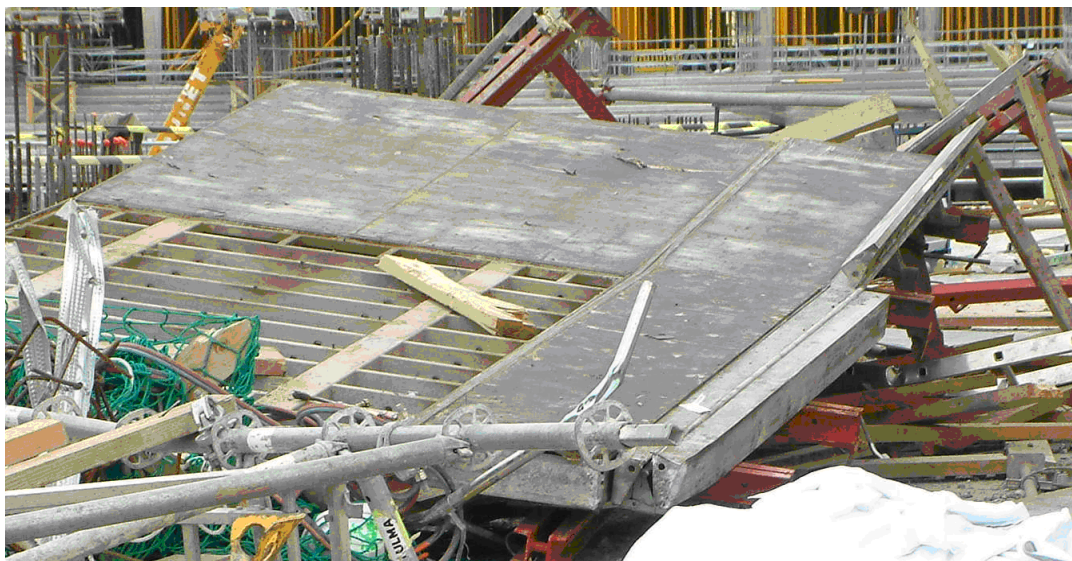
Figura 2: Estado final encofrado vertical trepante siniestrado durante ejecución estructura vertical de hormigón armado.

Sucedió en uno de los módulos extremos de un sistema de encofrado vertical trepante, durante la ejecución de una estructura vertical de hormigón armado. En el instante de atado y preparación de las armaduras en zona de coronación, como paso preliminar para el siguiente hormigonado y por tanto con los paneles verticales en posición de desencofrado. Se produjo entonces el volteo vertical de todo el conjunto por fractura de uno de los elementos de fijación, desplomándose posteriormente todo el conjunto al vacío, por la insuficiente resistencia del otro punto de anclaje para sustentar todo el conjunto.

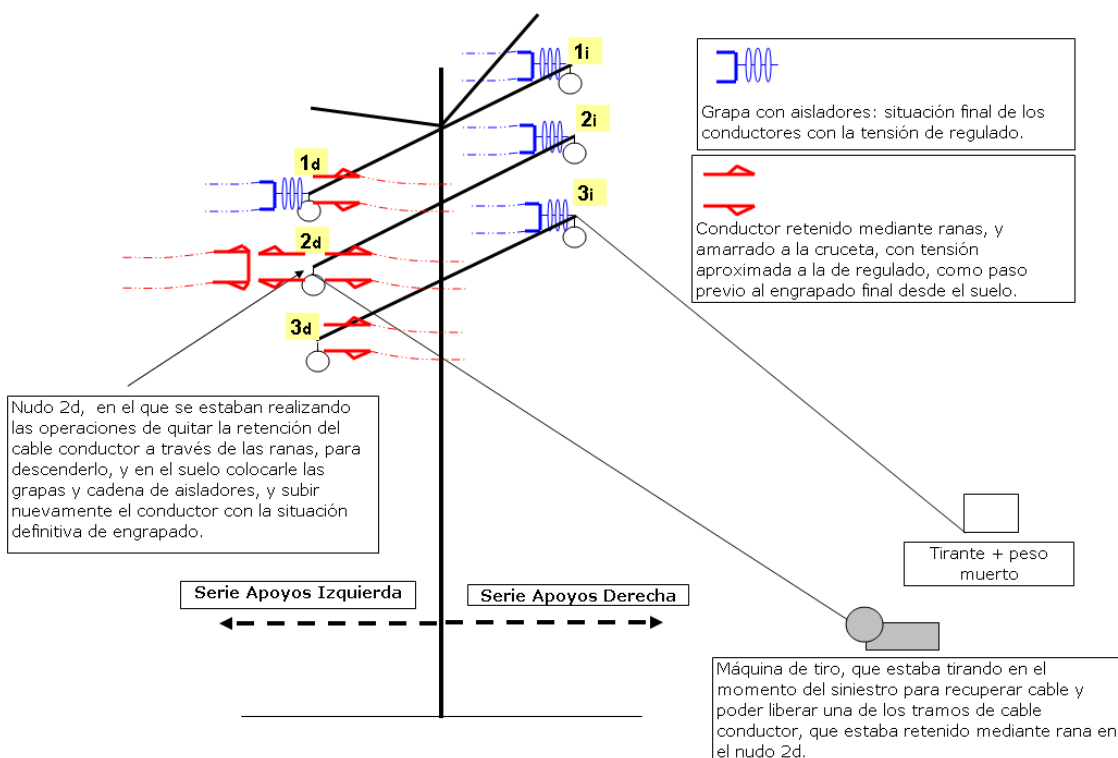
- ♦ Ausencia de cuatro diagonales de rigidización en las caras de línea, dos en una cara y las otras dos en la cara simétrica, justo en la zona de la parte denominada “cabeza” del apoyo, en el tramo inmediatamente posterior

Figura 5: Situación apoyo metálico celosía instante anterior al colapso.

- ♦ De las tres cruces que disponía el apoyo tipo en celosía para el paso de las correspondientes líneas de conductores, tanto en el avance desde el lado izquierdo como desde el lado derecho, la situación era que, de los seis nudos (dos por cruzeta) para paso de línea de conductores, sólo estaba completamente compensado uno de ellos, presentándose una situación de descompensación de esfuerzos de magnitud 5T, que estaba sometiendo a la estructura a unos esfuerzos importantísimos de torsión en sentido anti-horario (Fig. 5).

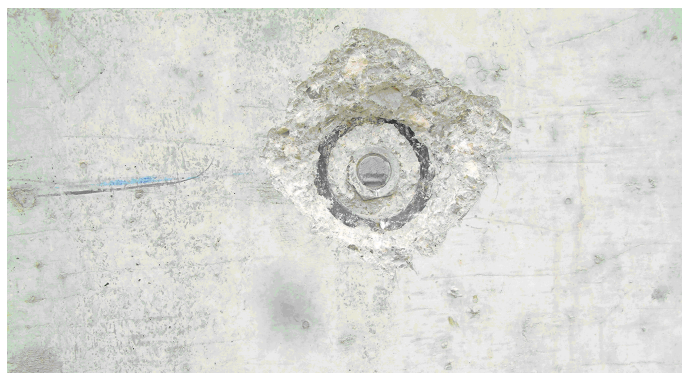
Uno de los tornillos se encontraba en una situación crítica, debido por un lado a una deficiencia geométrica, al no estar perfectamente enrasado con el paramento vertical (Fig. 6), por lo que se están induciendo esfuerzos de flexión.

contenido de hidrógeno en su microestructura, lo que provocaba un inicio de frente de fisura que avanzaba desde la superficie (valle de los filetes roscados del tornillo en su zona cercana de salida del paramento de hormigón) hacia el núcleo, que a su vez reducía considerablemente su capacidad mecánica y además conferirle un comportamiento frágil.

Figura 6: Estado zona del anclaje fracturado.

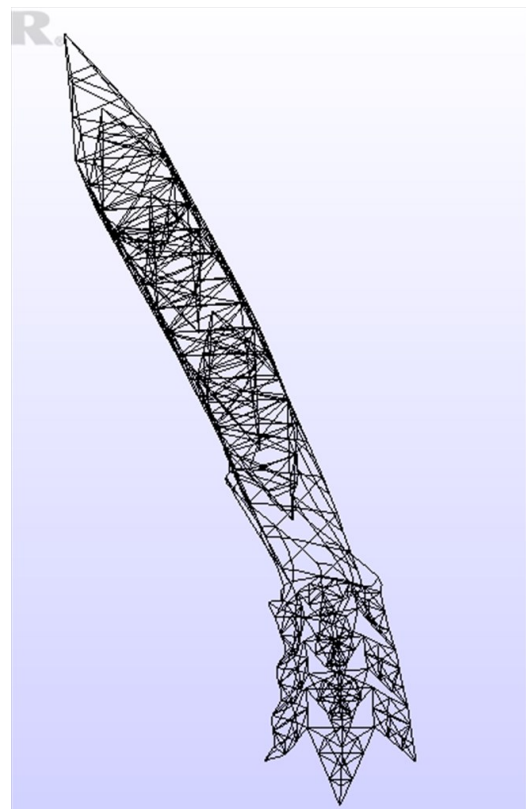
Analíticamente, con el desarrollo de modelos de cálculo por el método de los elementos finitos, se verificaron las condiciones de seguridad de la estructura para diferentes estados de carga, tanto las de diseño de proyecto (Fig. 7a), como el posterior estado en desequilibrio (Fig. 7b). Resulta concluyente el hecho de que para la situación inmediatamente anterior al colapso, con una descompensación de esfuerzos de magnitud 5T, se incorporan y se concentran, justo en la zona de la estructura en la que hay ausencia de los cuatro perfiles de rigidización, unas tensiones de magnitud superior al límite de rotura para esa clase de acero, lo que provocó el fallo global de la estructura por los esfuerzos

Figura 7: Modelos de cálculo por elementos finitos del apoyo en celosía (izquierda 7a, derecha 7b).

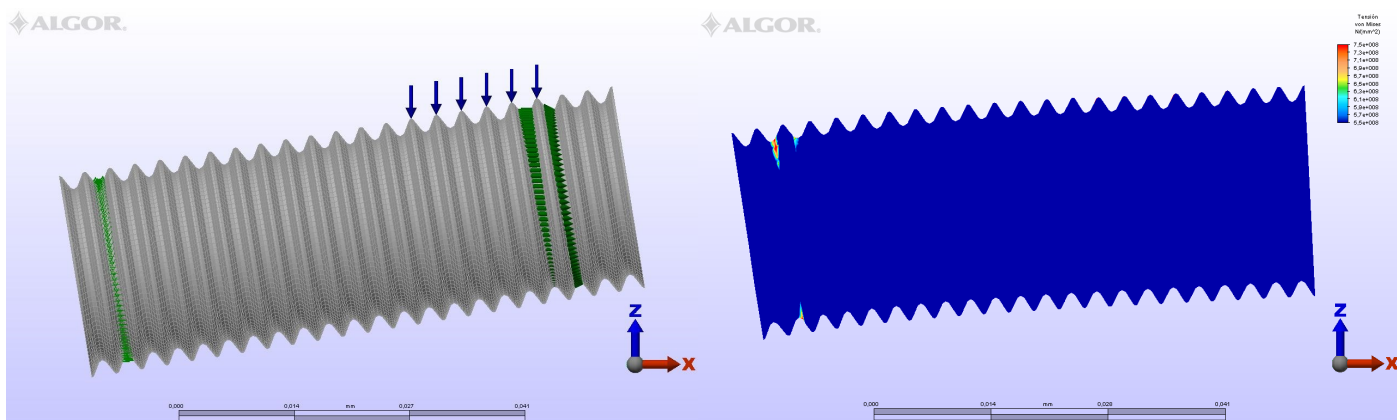
Para ello se desarrolló un modelo detallado de cálculo por elementos finitos del tornillo/barra de acero que sufrió la fractura, introduciendo en dicho modelo el comportamiento mecánico real de los datos obtenidos de laboratorio, y por tanto con la condición de material frágil (Fig. 8).

Figura 8: Modelización y análisis estado tensional tornillo fracturado, con propiedades del material en estado de fragilización.

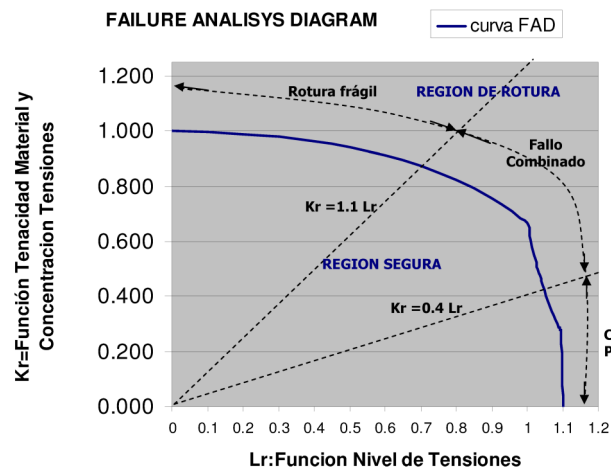
Este procedimiento a su vez se apoya en los diagrama de fallo (FAD), basados en numerosas estadísticas y simulaciones de Montecarlo, que finalmente han permitido establecer unos diagramas que interrelacionan la tenacidad a fractura (valor medio obtenido en el ensayo de resiliencia) y estado tensional, para los diferentes elementos de acero en función de su calidad (8.8) y sección resistente (diámetro) (Fig. 9).

Figura 9: Diagrama FAD para elementos de acero aleado de alto límite elástico con fragilización.
