## INSPECCIÓN DE ESTRUCTURAS DE MADERA. EJEMPLO DE UN EDIFICIO EN UN CENTRO URBANO

*INSPECTION OF A TIMBER STRUCTURE: AN EXAMPLE IN A BUILDING DOWNTOWN.*

Francisco Arriaga, Miguel Esteban e Ignacio Bobadilla

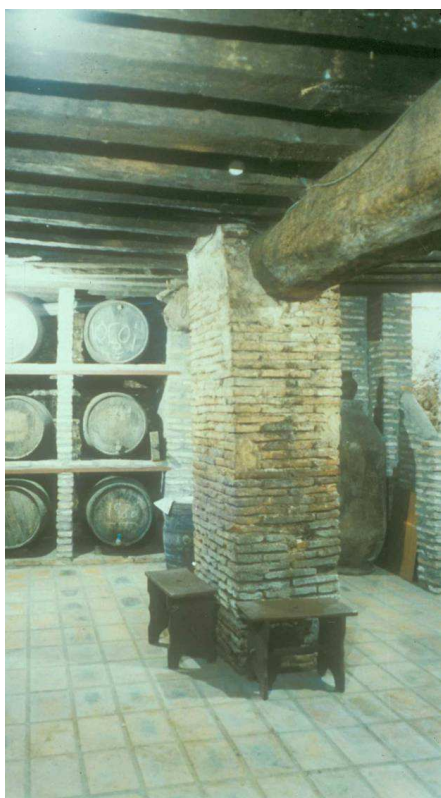
**Figura 3. Viga principal de olmo en el local del sótano.**

*Elm main beam in the basement.*

En el techo de la planta de sótano existe una viga principal de madera de olmo de sección circular de 350 mm de diámetro, figura 3. Presenta ataque de anóbidos con mayor intensidad en las zonas cercanas a los apoyos. La profundidad del ataque es de entre 20 y 30 mm. En uno de los apoyos se observa un recrecido del muro a modo de pilastra, probablemente para aumentar la longitud de apoyo, tal vez como consecuencia de la pérdida de sección originada por pudrición en la cabeza, figura 4.

*On the ceiling of the basement there is a 350 mm diameter elm timber beam. It shows a woodworm attack with a higher intensity close to the supports. The attack depth is between 20 and 30 mm. In one of the supports, a wall increase like a pilaster can be seen, probably to increase the support length, and maybe as a consequence of the section loss caused by the rotten end of beam, figure 4.*

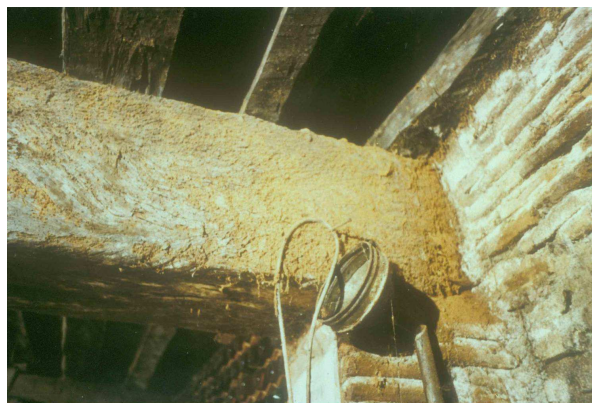
**Figura 4. Detalle del apoyo de la viga principal con pilastra de ladrillo adosada al muro. Techo del sótano.**

*Detail of main beam support at basement.*

- *In the floor joists of the basement the replacement of the destroyed wood boarding by the xylophagous insects is recommended. This implies removing and replacing the paving. This operation would help to check the state of the timber joists heads and act accordingly.*

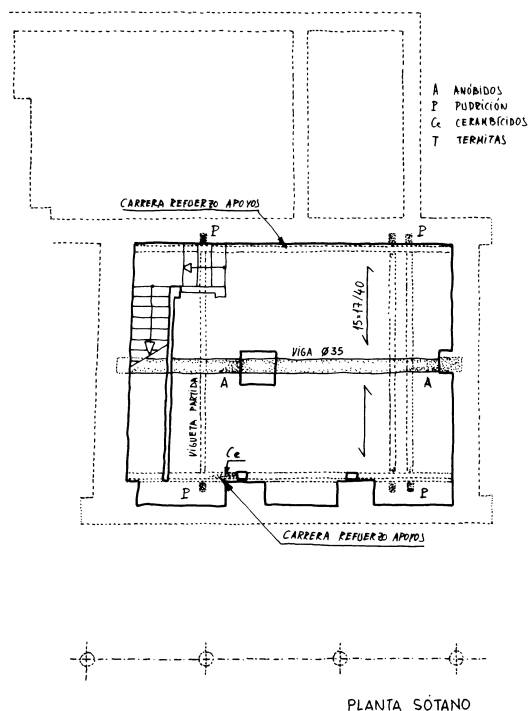
Figura 5. Planta de sótano. Basement plan.

El forjado que tiene como apoyo central la viga principal anteriormente citada está formado por viguetas de 150 x 170 mm distanciadas a 400 mm entre ejes, figura 5. En los apoyos sobre los muros existen unos dispositivos de refuerzo que revelan claramente que han existido problemas anteriores de pudrición en las cabezas de las viguetas. Estos refuerzos consisten en la disposición de una carrera de madera que sirve de apoyo a las viguetas y que descansa sobre ménsulas en uno de los muros y sobre un entramado de madera adosado a la pared en el otro, figuras 6 y 7. El entablado que se encuentra sobre las viguetas está completamente destruido por la acción de los anóbidos (carcoma). Estos insectos xilófagos aparecen con gran frecuencia acompañando a las pudriciones y actúan preferentemente con un cierto grado de humedad, como ocurre en el sótano. El ataque de anóbidos se encontraba activo como lo demostraban los montones de serrín que aparecían por todas partes.

*The slab having as central support the main beam mentioned above, is formed by 150x170 mm timber joists separated 400 mm between axes, figure 5. In the supports over the walls there are some reinforcement devices that reveal previous rotten problems in the joists ends. This reinforcement consists of a timber beam supporting the joists and resting on brackets on one of the walls, and over a wooden framework adjacent to the other wall, figures 6 and 7. The timber boarding over the joists has been completely destroyed by the woodworm attack. These xylophagous insects appear very often with rotten processes and act preferably with a certain humidity degree, as in the basement. The woodworm attack is still active as can be seen by the many wood dust piles found everywhere.*

- En el forjado de techo de la planta sótano es recomendable la sustitución del entablado destruido por los insectos xilófagos. Esto implicaría el levantado y sustitución del pavimento. Esta operación serviría para comprobar el estado de las cabezas de las viguetas y actuar en consecuencia.

- Es muy importante la eliminación de las humedades del sótano para detener el proceso de pudrición en estos forjados. Este objetivo es difícil de conseguir considerando las características del edificio.

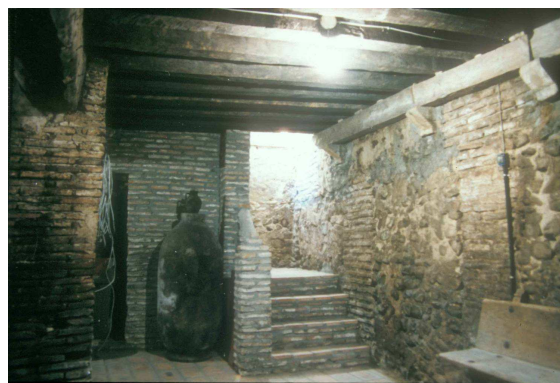
Figura 6. Apoyo de viguetas en carrera adosada al muro.  
Timber joist supports in a beam adjoined to the wall

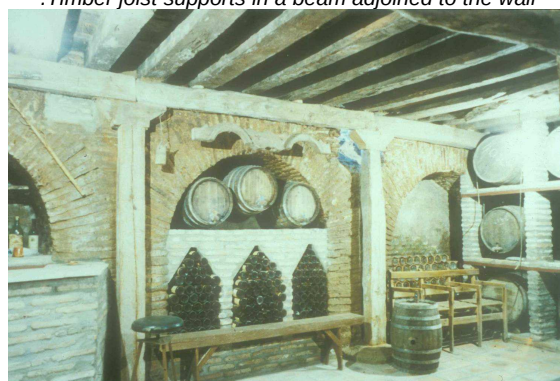
Figura 7. Apoyo de viguetas en carrera adosada al muro  
con pies derechos. Timber joist supports in a beam adjoined to  
the wall with timber columns.

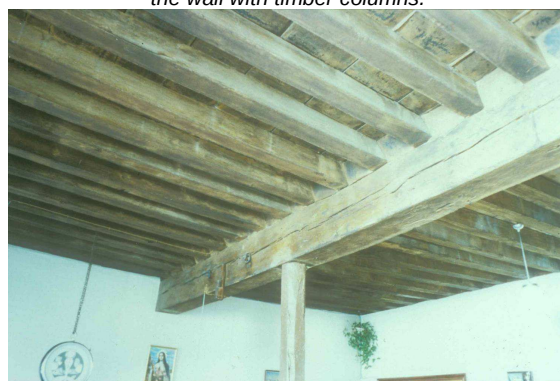
En la planta baja los daños son mucho menores. En el cuerpo original de la construcción el forjado del techo está constituido por viguetas de 120 x 140 mm separadas a 300 mm entre ejes y presenta muy pocos daños. La viga principal sigue la misma disposición que la de planta sótano, pero es de sección rectangular de 260 x 350 mm, figuras 8 y 9. En el cuerpo adosado la calidad de la construcción es muy inferior, con muros de menor grosor y secciones de viguetas muy desiguales y casi en forma de rollizo (110 x 120 a 180 x 200 mm, con separaciones del orden de los 650 mm). Presentan un fuerte ataque de cerambícidos que afecta a las viguetas en algunos casos hasta profundidades de 100 mm y al entablado sobre las viguetas que se encuentra totalmente destruido, figura 10.

*On the ground floor the damages are smaller. In the original section, the floor is built with 120x140 mm joists separated 300 mm between axes and shows only a few damages. The main beam follows the same direction as the one at the basement but has a rectangular 260x350 mm section, figures 8 and 9. In the added section the quality of the construction is much poorer; with thinner walls and joists with uneven sections and round sections (110x120 to 180x200 mm separated approximately 650 mm). They present an important attack from beetles affecting joists --in some cases up to 100 mm deep. In addition, the wooden boarding over the joists is totally destroyed, figure 10.*

Figura 9. Forjado de techo de planta baja en el cuerpo  
original. Floor in the ceiling of ground floor from original section

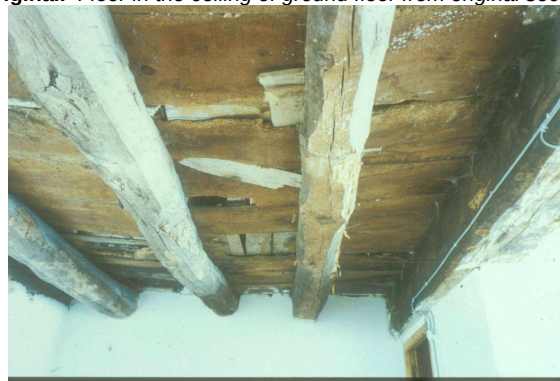
Figura 10. Forjado de techo de planta baja en cuerpo  
adosado. Floor in the ceiling of ground floor from added section.

En un extremo de este cuerpo existen viguetas que apoyan sobre otra viga principal y escuadrada donde se encontraron restos de ataques de termitas. Éstos se inician en las proximidades de una bajante del baño existente en esa planta. La bajante había sido sustituida recientemente lo que hace pensar que las fugas anteriores fueran la concausa del ataque de las termitas; en el momento de la inspección los daños de termitas no parecían ser ya activos debido a la desecación que se había producido.

*At the end of this section the joists are supported on another main beam and squared where remaining termite attacks were found. These attacks begin close to a bathroom drainpipe on that floor. The drainpipe has been recently replaced. Therefore, probably termite attacks had been caused by the previous leaks. During the inspection the damages produced by termites attack did not seem to be active any longer because it was already dry.*

- El entablado por completo y parte de las viguetas del forjado de techo de la planta baja en el cuerpo adosado deberán sustituirse, para lo cual es imprescindible contar con el acceso a la propiedad del local de encima.

- *On the ground floor the wood boarding should be completely substituted as well as part of the joists in bad state. For this reason, access to the upper property is needed.*

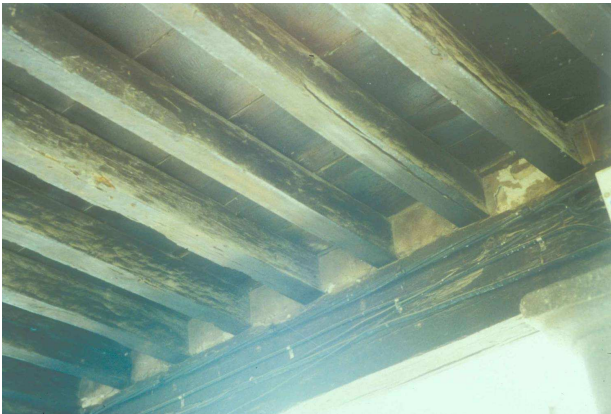
En el soportal la madera presentaba ligeros ataques de anóbidos de poca importancia, probablemente debido a la fácil ventilación de esa zona, figura 11.

*In the arcade, the timber presents light woodworm attacks without too much importance, maybe because this area is easily ventilated, figure 11.*

**Figura 11. Forjado del techo del soportal.**  
*Floor joists in the arcade.*

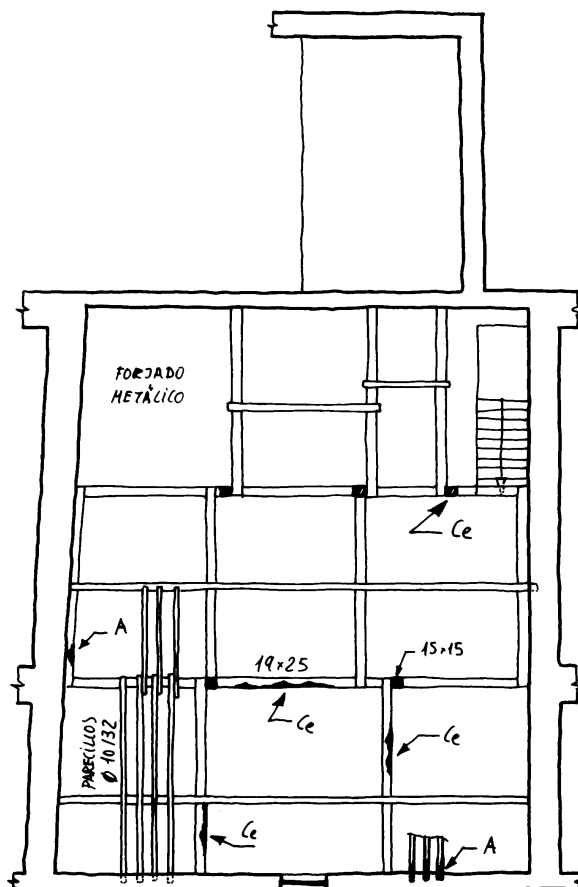
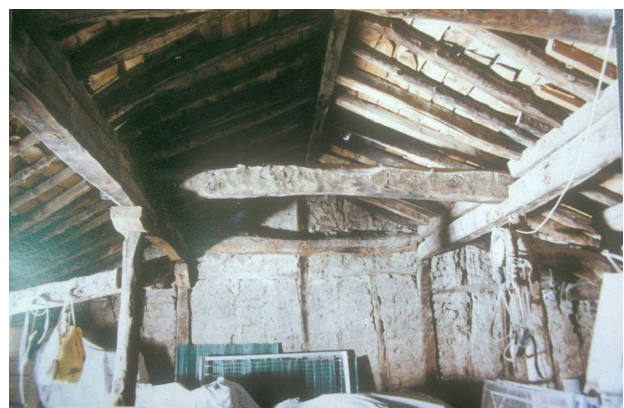
En la estructura de la cubierta se observaban únicamente ataques de cerambícidos y algunos de anóbidos más cercanos a los muros, figuras 13 y 14. Únicamente había problemas de pudrición en la zona de apoyo de los parecidos sobre los muros de fachada; un vano de forjado ya se había sustituido por forjado metálico, seguramente por problemas de pudrición en la zona del alero.

*In the roof structure only the beetle attacks can be seen as well as some woodworm near the walls, figures 13 and 14. There were only rotten problems in the joists support area over the façade walls; a little area on the floor had already been replaced earlier by a steel structure, probably because of rotten problems in the eave area.*

**Figura 14. Vista del espacio bajo cubierta.**  
*General view of space under de roofing.*

- En la cubierta es preciso un retejado general y la sustitución parcial de la tabla de ripia, así como algún parecillo en mal estado.
- *The elimination of the dampness on the basement is extremely important to stop the rotten process in these floor joists. This may be a difficult task considering the building characteristics.*

- *A general retiling is necessary for the roof, as well as the partial substitution of the boarding or rafters if found in a bad state.*

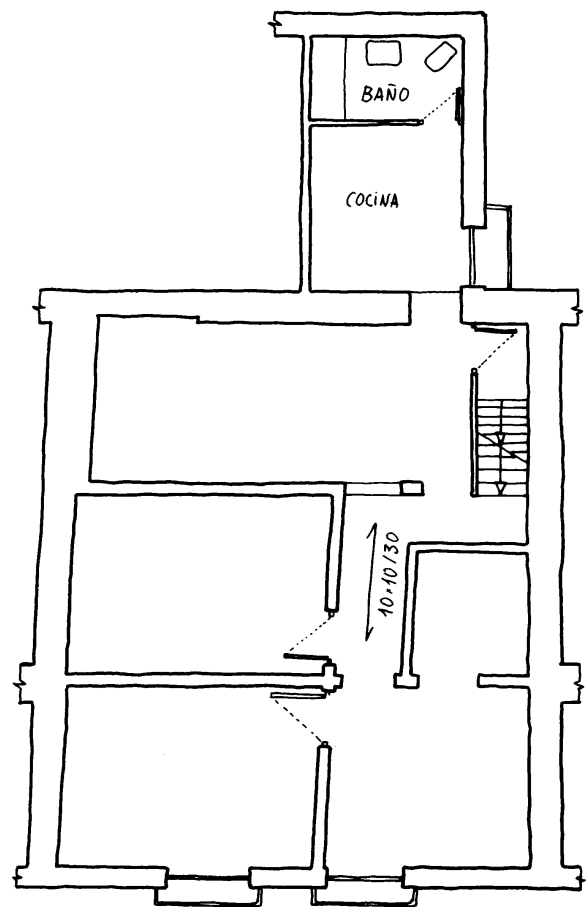
**Figura 12. Planta primera.**  
*First Floor.*

En la planta primera destinada a la vivienda no podía inspeccionarse la madera al estar oculta por un falso techo, excepto en el pasillo, figura 12. El estado de la madera, sin embargo, podía ser bueno ya que no había signos de humedades ni se apreciaban daños desde la parte superior. En la cocina el revestimiento de azulejos y el falso techo tampoco permitían la inspección, pero es en esa zona donde salió el enjambre de termitas justamente encima de la viga afectada por este ataque que se veía desde la planta inferior.

*On the first floor, where the apartment is located, inspection of the timber elements has not been possible because they are hidden behind the suspended ceiling, except in the aisle area, figure 12. The state of the wood however, could be good because there are not any signs of moisture and no damage has been noticed at the top part. In the kitchen the tiling and the ceiling did not allow the inspection either, but this was area from where the termite colony had flown out, just on the top of the affected beam that could be seen from the bottom floor.*
