REPARACIÓN DE FACHADAS DEL HOSPITAL “SON DURETA”

REPAIR OF THE FAÇADES OF THE “SON DURETA” HOSPITAL

Juan Monjo Carrió
director.ietcc@csic.es

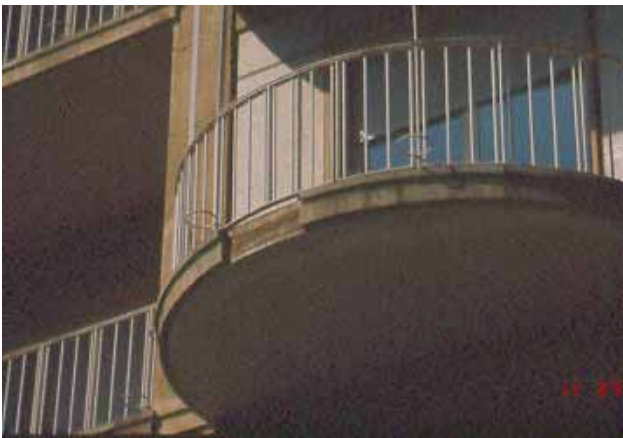
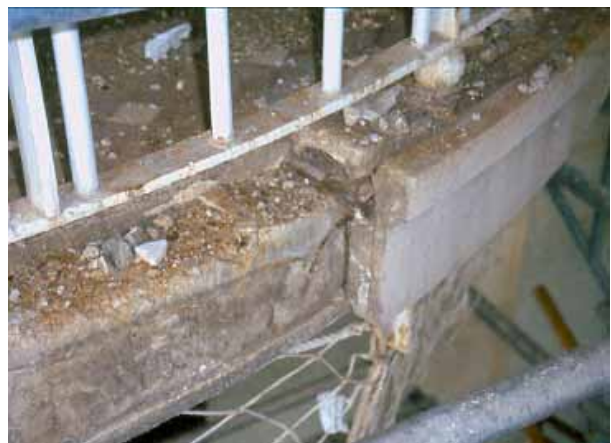
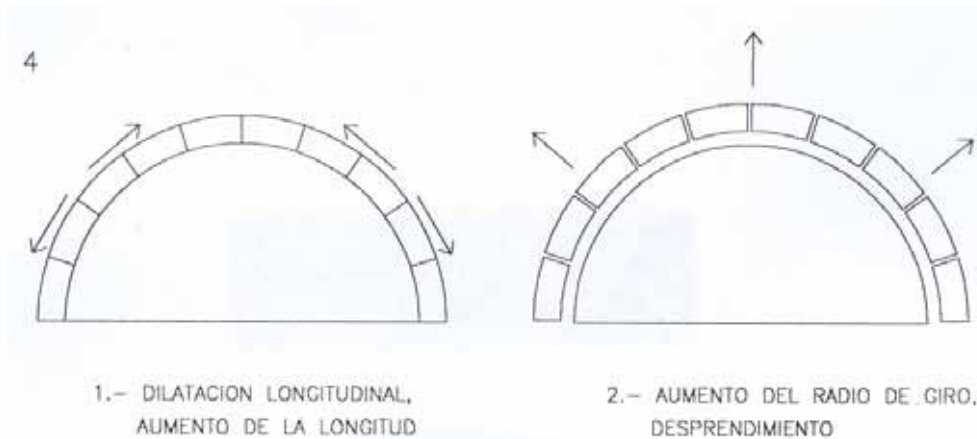
- Desprendimiento de algunas de las piezas del chapado.
- Fisuración circular en el pavimento de algunos balcones.
- Fisuras verticales entre piezas del chapado.

- Aumento de la longitud del frente circular del balcón como resultado de la expansión por temperatura y humedad
- Filtración del agua de lluvia por las fisuras
- Hidroxidación de los anclajes metálicos.

- *Detachment of some border pieces*
- *Circular cracking in the upper surface (pavement).*
- *Vertical cracking in between stone pieces*

- *Increase of the circular size of the border as a result of temperature and moisture expansion*
- *Rain water infiltration through the cracking in the upper part*
- *Corrosion of the steel clamping.*

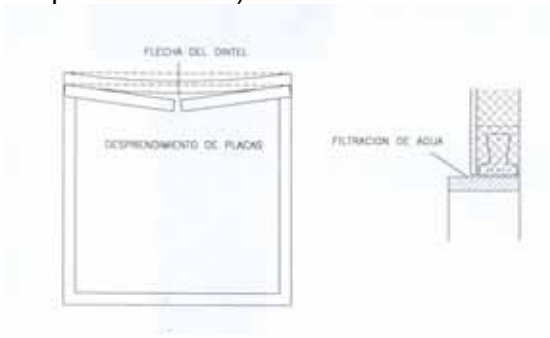
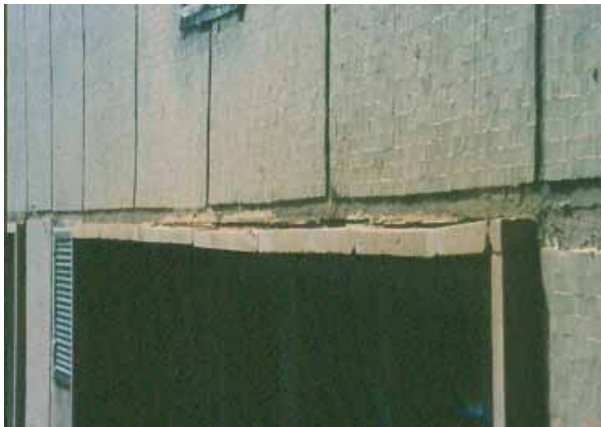
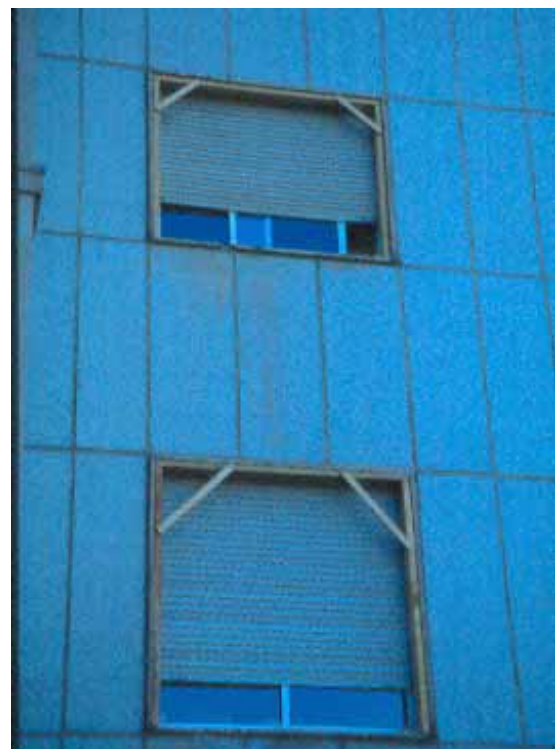
- Rain water infiltration through the lintel stone pieces.
- Corrosion of original clamping.
- Detachment and cracking of lintel stone pieces.

In addition, a new problem was observed when working; that is, the structural lintels in one of the buildings were made of continuous steel profiles and were damaged with a high degree of corrosion because of water infiltration. These failures were due to the rainwater infiltration and its consequences (corrosion and detachments).

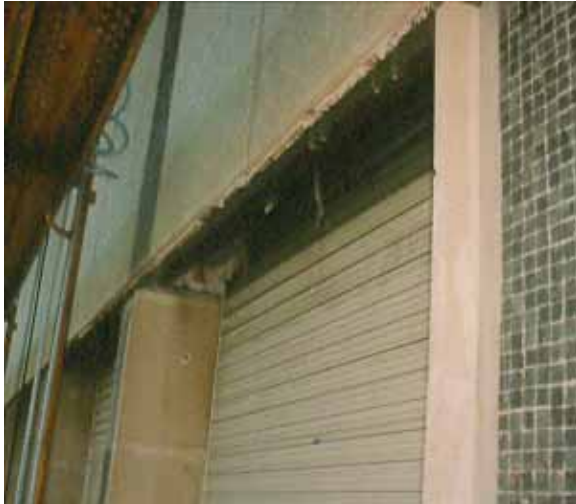
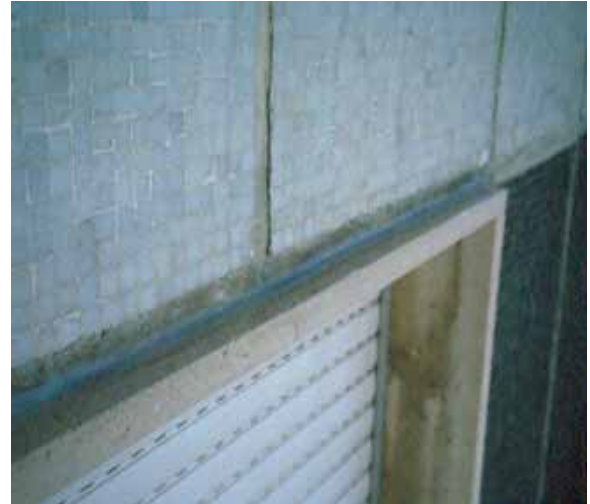
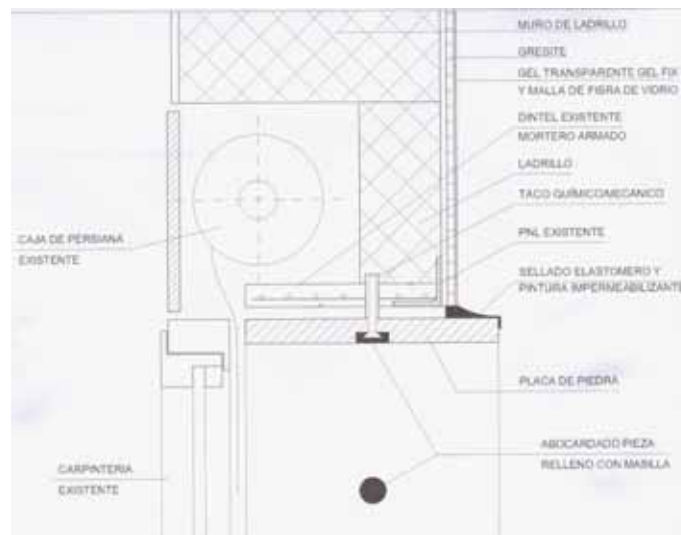
The building presented extended and uniform fissures due to:

- *Shrinking as a consequence of temperature and moisture variation in the mosaic*
- *General movements of the façade envelope*
- *Rain water infiltration*

Mainly, these failures affected the upper part of façades but did not produce detachments.

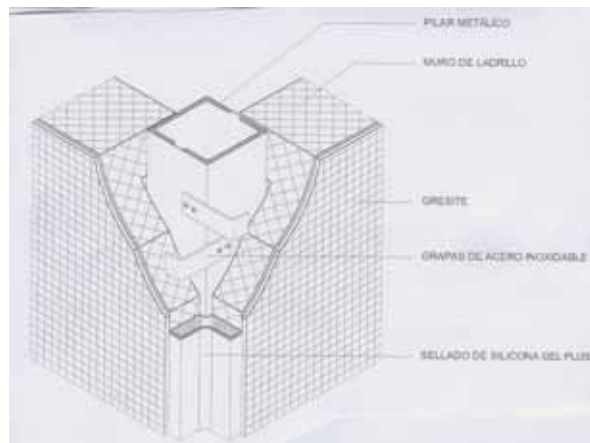
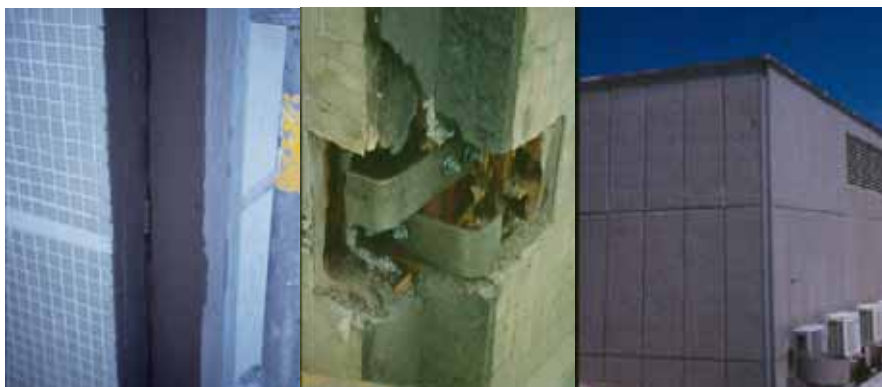
- *A too rigid union between structure and façade, normally diminishing the thickness of the façade and, therefore, making it more feeble.*
- *Elastic movements of structure ("bulging").*
- *Horizontal expansion and shrinkage of the façade due to variation of temperature and moisture.*

- *At the corners,*
 - *Opening up the corner from bottom to top, cutting the façade to make an opening, and reinforcing previous the ceramic mosaic with fibre glass mesh and elastic gel coating.*
 - *Fixing the façade to the vertical structure with stainless steel laths 60x4 mm (two per store height).*
 - *Cleaning up and giving form to the new borders.*
 - *Waterproofing the resulting corner (dihedral) with elastic painting reinforced with fibre glass mesh.*
- *In the middle area,*
 - *Reinforcing the mosaic with fibre glass mesh and elastic gel coating.*
 - *Finding the middle vertical line, normally coinciding with one of the sides of the column.*
 - *Cutting the whole thickness of the façade all along the height of the façade.*
 - *Fixing the façade to the horizontal structure with stainless steel laths 60x4 mm (two per store height).*

When it was necessary in large façades, every 15 m and coinciding with structural columns, new vertical jointing seams were placed following the same process described above

The process consisted of the sealing up of the new joints with neutral silicone. The works were carried out in the two different cases observed, according to the location and type of finishing like in horizontal cracks.
