## MOLDURA DE CAL DE LOS ARCOS DE HERRADURA DEL ALJIBE DE LA CASA DE LAS VELETAS DE CÁCERES, ESPAÑA

### LIME MOULDING ON HORSESHOE ARCHES ON THE "CASA DE LAS VELETAS" WATER TANK AT CÁCERES, SPAIN

R. Bustamante (1), M. Cabezas (2), V. Gibello (3)

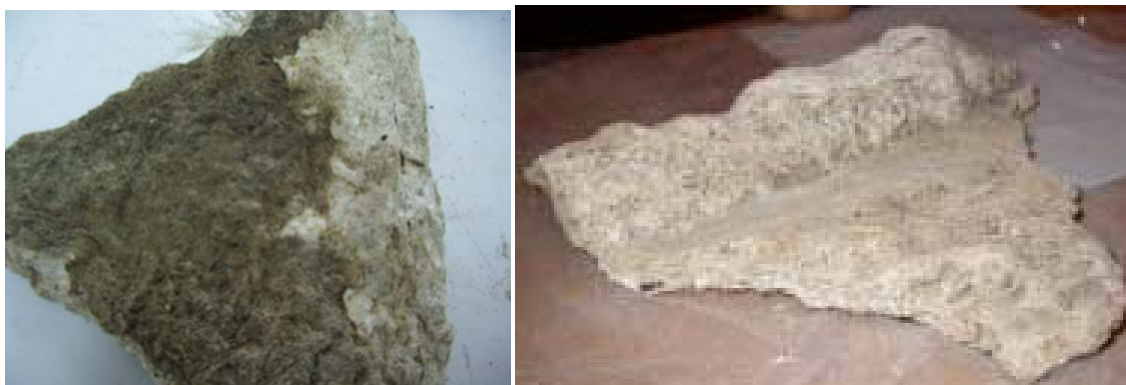
Las muestras 3, 3-A y 3B fueron tomadas de la enjuta que forma el arco de herradura 2 que se apoya sobre el pilar 2, entre las naves 1 y 2 (fig. 2). La muestra 3-A de 21cmx21cmx25cm, contenía una moldura también de cal (figs. 3 y 4), y está aplicada sobre una fábrica de ladrillos de 4 cm de grueso con juntas de mortero de cal de 2 cm de espesor. Presenta una baja dureza superficial (43,33 U Shore C) y un alto coeficiente de absorción de agua, 36,86 %, con una capa de tierra fuertemente adherida en el reverso.

Samples 3, 3A and 3B were taken from the spandrel formed by horseshoe arch 2, which rests on column 2 between naves 1 and 2 (Figure 2). Sample 3-A, measuring 21x21x25 cm, contained a moulding also made of lime (Figures 3 and 4) and attached to the 4-cm brick wall with 2-cm thick lime mortar joints. The moulding exhibited low surface hardness (43,33 Shore C units), a high water absorption coefficient (36,86 %) and a layer of soil tightly bound to the rear side.

Fig. 3: a) Cara posterior de la muestra, presencia de la capa terrosa en contacto con la fábrica de ladrillo.  
b) Cara vista de la muestra 3 A con media caña decorada a la izquierda de la muestra.

a) Rear side of the sample, with layer of soil bound to the brick wall.

b) Exposed side of sample 3 A, with decoration on the left side of the half round moulding

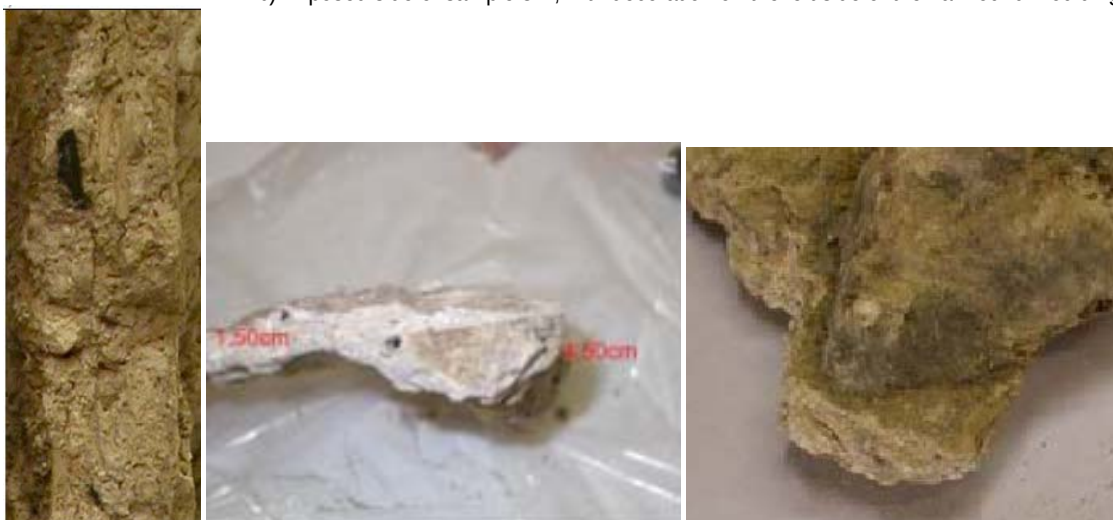
Fig. 4: a) Unión enlucido-moldura, presencia de formaciones laminares y nódulo de cenizas.  
b) Vista de la sección; c) Macrofotografía de la superposición de la media caña sobre el enlucido.

a) Plaster-moulding bond, presence of layered formations and ash nodule.

b) Cross-sectional view. c) Macrophotograph of the half-round mould attached to the plaster.

- capa terrosa marrón con presencia dominante de un carbonato cálcico junto con sílice, arcillas y óxidos de hierro (montmorillonita); es decir, el mortero de cal no está aplicado directamente sobre la fábrica de ladrillo, sino sobre arcilla, posiblemente con fines de impermeabilización (fig. 3 a),
- mortero liso, ejecutado en base a tres tongadas según el análisis microscópico, de espesor desigual que varía de 15 a 16 mm,
- interfaz de contacto, sin haberse confirmado la presencia de elementos de adherencia (fig. 4 a), y
- media caña de superficie rugosa con posibles decoraciones, de 50 a 60 mm de ancho por 45 mm de espesor aplicada sobre el enlucido liso (fig. 4 b y 4c).

- brown soil-bearing layer, consisting predominantly of calcium carbonate, with silica, clay and iron oxides (montmorillonite); in other words, the lime mortar was not applied directly to the brick masonry, but to clay, possible as waterproofing (Figure 3 a),
- smooth mortar consisting, according to the microscopic analysis, of three 15- to 16-mm thick layers,
- interface, where the presence of bonding elements could not be confirmed (Figure 4 a), and
- possibly adorned, rough surface half-round mould, 50 to 60 mm wide by 45 mm thick, attached to the smooth plaster (Figures 4 b and 4c).

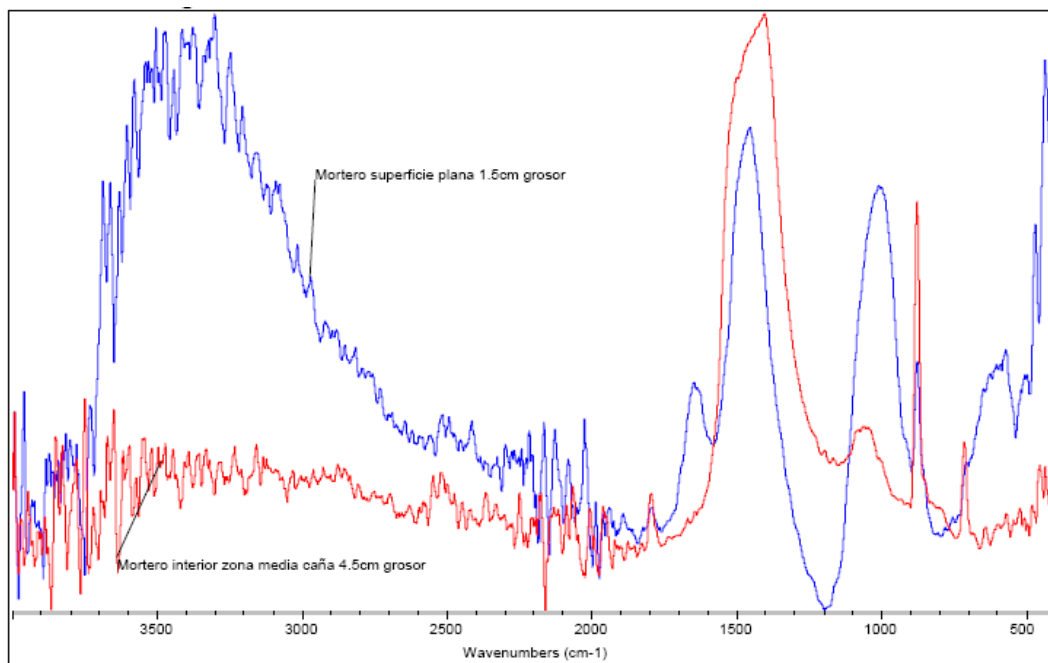
El espectro en color rojo de la fig. 5 es el del mortero de la moldura, toma obtenida del interior de la misma en la zona de la sección de 45 mm de espesor, que se corresponde totalmente con un patrón de carbonato cálcico. Igualmente, el espectro de color azul corresponde al mortero liso que corresponde a la sección de 15 mm de espesor.

Las diferencias entre uno y otro radican en el contenido de arcillas, más en el mortero liso, y una presencia importante de agua de hidratación por absorción (hay que añadir que la espectroscopia fue hecha después de los ensayos físicos con agua).

The red line in Figure 5 is the spectrum for the moulding mortar, taken from the inner part of the 45-mm thick mould. Note that it concurs wholly with the pattern for calcium carbonate. Similarly, the blue spectrum corresponds to the smooth mortar, taken from a 15-mm thick sample.

The differences between the two lay in their clay content, which was higher in the smooth mortar, and the presence of substantial hydration due to the water absorbed (spectroscopic analysis was conducted after the physical tests with water had been run).

Fig. 5. Espectro de la moldura que se corresponde totalmente con un patrón de carbonato cálcico (rojo), y el mortero liso (azul).  
Spectrum for the moulding (red), which concurs entirely with the pattern for calcium carbonate, and the smooth mortar (blue).

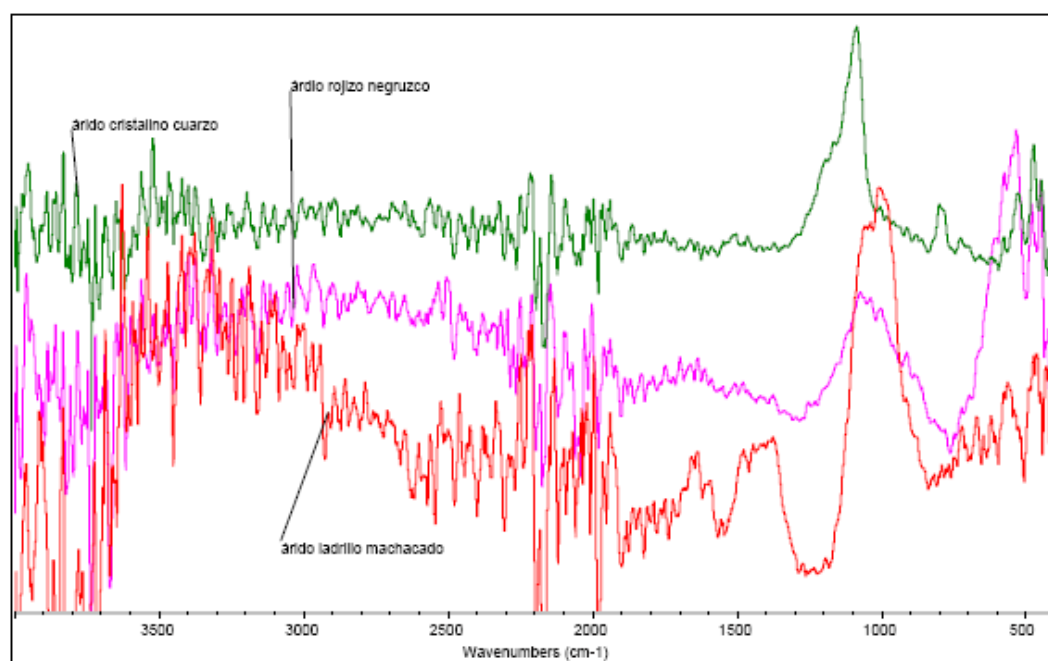
Figure 6 shows the spectra for the three main types of aggregate found in the smooth mortar:

- Well-formed, transparent crystalline pieces whose spectrum is indicative of quartz.
- Reddish and blackish particles. Two types of components prevail: iron and manganese oxide, and an aluminosilicate compound.

- Orange clusters. The spectrum denotes the presence of a clay compound containing potassium, magnesium and traces of iron aluminosilicates. In addition, the analysis identified iron oxides, the basis of the ochre pigment used in ancient mortars.

Fig. 6. Espectrografía de los áridos de la muestra analizada.  
Spectrogram of the aggregate in the sample analyzed.

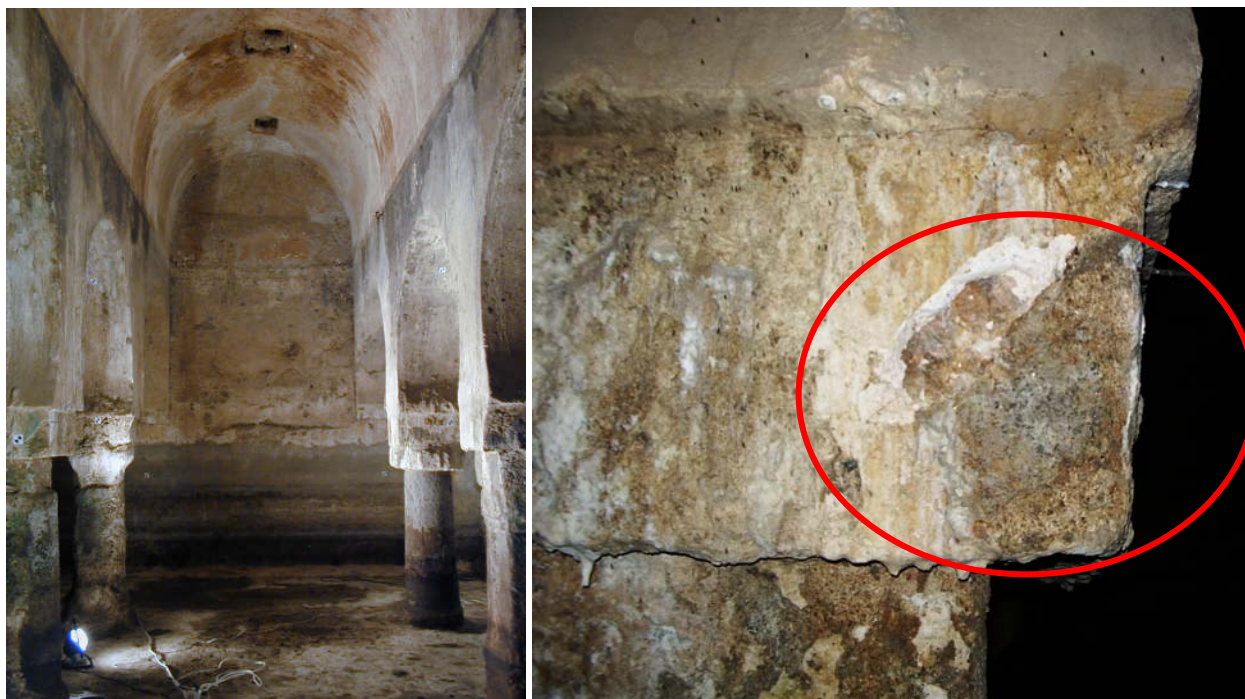
Since the moulding would have been intended to be seen, the structure may have had some other initial use than as a water tank, perhaps as a bathhouse as suggested by Ortí Belmonte. Another possible explanation is that the water was not expected to rise above the granite column shafts, a height of around 1,80 m, for a storage capacity of about 250 m<sup>3</sup>. The mouldings may, then, have disappeared due to hydric erosion, which would explain the presence of their grooved, rough surfaces, as well as scaling, holes, stains and so on, as shown in figure 8.

Fig. 8: a) Luceras en la bóveda. Manchas de óxido de hierro. b) Muestra tomada de cimacio sobre soporte de piedra caliza, con pequeñas estalactitas en el borde.

a) Openings in the vault. Iron oxide stains. b) Sample of cymatium attached to limestone with small stalactites around the edges.

Por consiguiente, esta acción se habría sumado a la del ingreso de agua por las luceras que carecen de bordes o goterones para controlar el ingreso del agua de lluvia, y cuyas manchas de escorrentías en las bóvedas llegan hasta el intradós de los arcos. Esta doble erosión hídrica habría afectado a los revestimientos y en particular a la interfaz enlucido-moldura, por falta de una sólida adherencia.

This flooding would have been in addition to the inflow of water from the skylights that have no edging or dripstones to keep the incoming rainwater from wetting the plaster surfacing, as can be seen from the runoff stains that extend down to the arch intradoses. This dual hydric erosion would have affected the surfacing and in particular the plaster-moulding interface, due to its weak bond.
