LAS SOLUCIONES CONSTRUCTIVAS EN LAS VIVIENDAS SOCIALES DE LA SEGUNDA MITAD DEL SIGLO XX A LA LUZ DEL CÓDIGO TÉCNICO DE LA EDIFICACIÓN. Fuencarral y Palomeras Sureste

THE CONSTRUCTIVE SOLUTIONS OF THE SOCIAL HOUSING OF THE SECOND HALF OF THE TWENTIETH CENTURY IN THE LIGHT OF SPANISH BUILDING TECHNICAL CODE (CTE). FUENCARRAL AND PALOMERAS SURESTE

Juan Monjo¹, Rosa Bustamante¹, Luis Moya¹

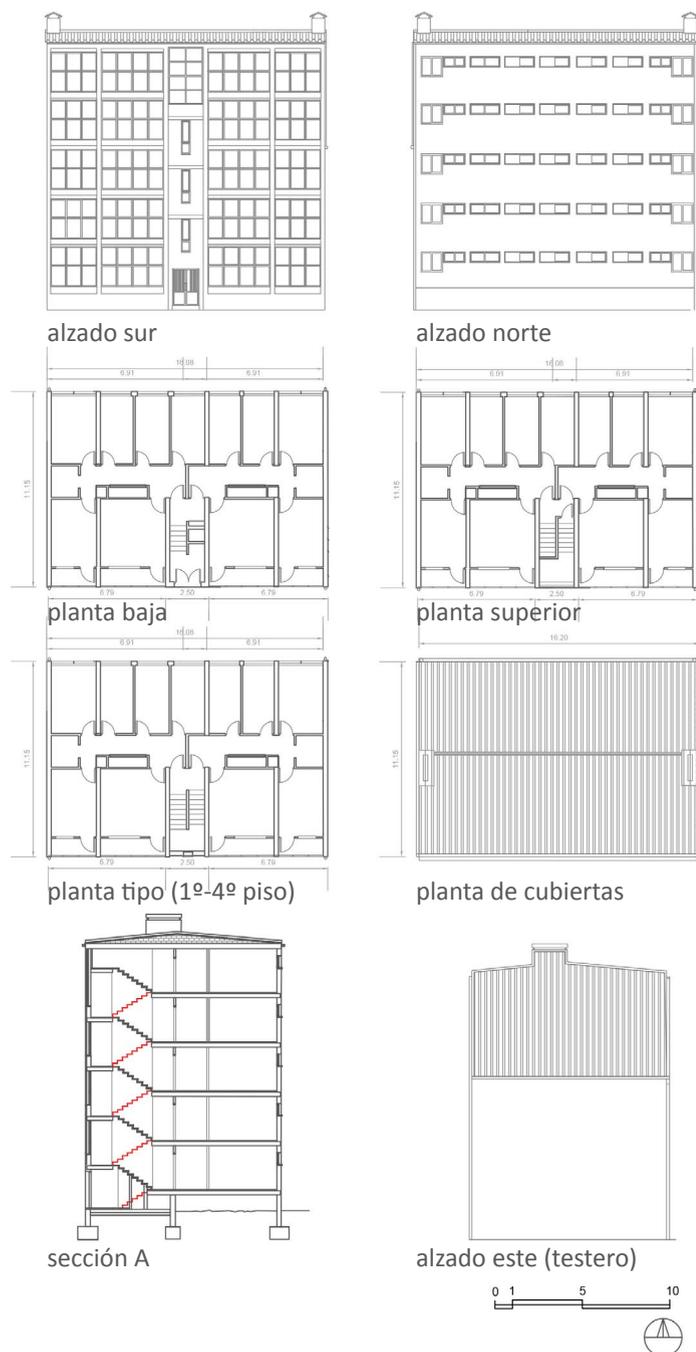
FIG 5. Tercera parte del bloque de viviendas.

En ningún caso se aprecian problemas de humedad por filtración, aunque se han detectado condensaciones intersticiales en la interfaz mortero de cemento y aislamiento en fachada en el P.D. de Fuencarral; ello habría originado que el arquitecto proyectista, en los primeros años de vida del pobla-

do, añadiera una hoja exterior de protección a los testeros a base de plancha ondulada de fibrocemento en las dos plantas superiores (Fig. 5 alzado este).

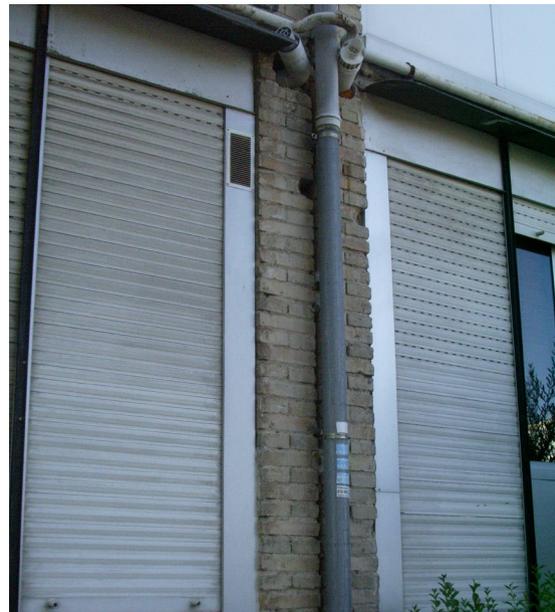
FIG 6. Muros de carga en fachada frontal.

En los edificios aparecen los cantos de los muros

de carga en la fachada frontal de los bloques (Fig. 6) y la cara exterior de los muros de carga en los testeros.

Presencia de grietas verticales en algunas esquinas, provocada, probablemente, por la dilatación del muro testero, que introduce esfuerzos cortantes en ambos frentes. Se ha encontrado un desprendimiento de frenteado de ladrillos, en la pilastra que remata el muro de carga transversal (Fig. 7), en la fachada posterior de uno de los bloques, pero no se encuentran grietas por flecha de forjados.

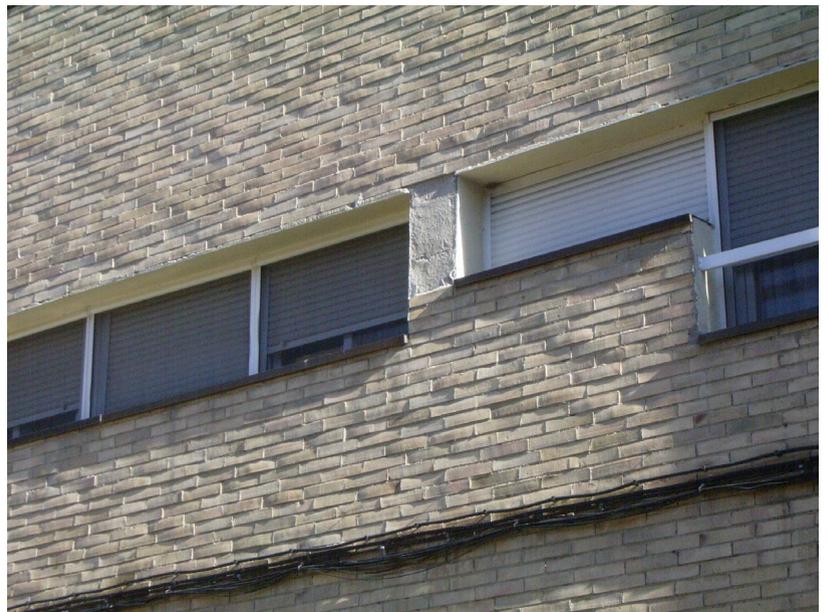
FIG 7. Desprendimiento de plaquetas.

- Por el contrario, en el conjunto de Fuencarral no se ha encontrado ningún caso de este tipo de desprendimientos en los frentes de forjados, quizás porque no existen, aunque sí se ha detectado uno en el frente del extremo de un muro de carga transversal.

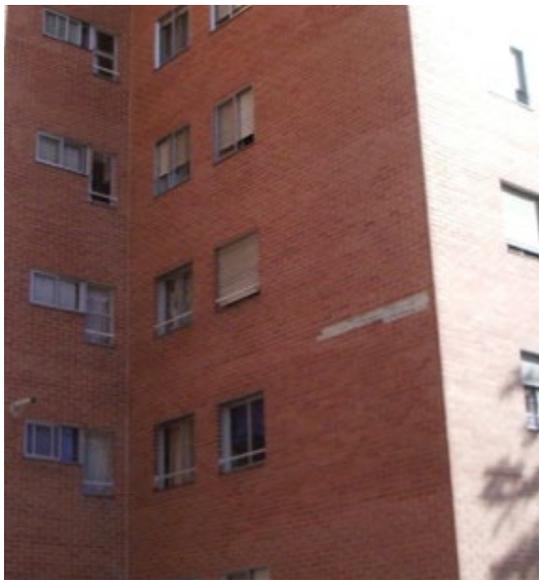
FIG 9. Desprendimiento puntual de plaqueta.

En el barrio de Palomeras sólo se ha detectado un desprendimiento puntual de las plaquetas de ladrillo del frenteado de un forjado en el bloque de la esquina noroeste del conjunto (Fig. 9), sin embargo, ninguna grieta, ni vertical ni horizontal, ni presencia de humedades de condensación.

- Desprendimiento puntual de plaquetas de ladrillo frenteando el canto de forjado en una de las torres de Palomeras, debido a la debilidad de estos frenteados en la solución tradicional de muro de ladrillo visto continuo. Este problema habría aparecido igualmente en una solución constructiva según el CTE, puesto que la nueva normativa permite la ejecución de muros de ladrillo “semiconfinados”, con frenteado de forjados con plaqueta.

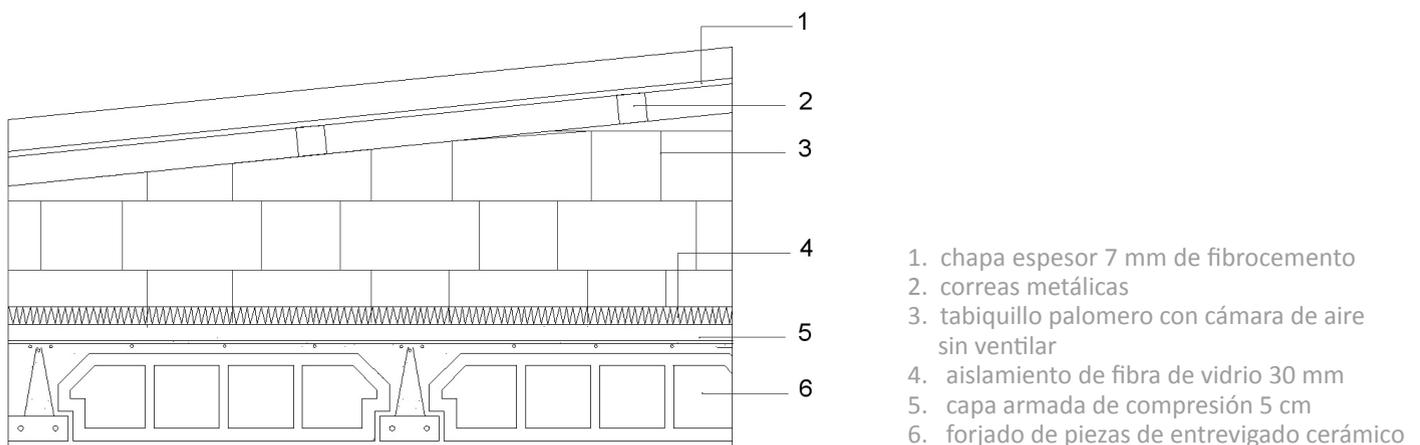
FIG 11. Sección por cubierta de Fuencarral.

a) Un sistema de formación de pendientes; la plancha ondulada de fibrocemento, con una pendiente del 7%, inferior al 10% exigido por el apartado 2.4.3.1,

Dispone, asimismo, de una cámara de aire, de la que tampoco se conoce su posible ventilación, pues no se han detectado las rejillas correspondientes.

La solución no tiene separación entre la formación de pendientes y el tejado propiamente dicho, pues la plancha de fibrocemento cumple los dos requisitos. En su conjunto, la cubierta no cumple todos los requisitos del CTE, entre otras cosas por no disponer de todas las capas indicadas en el mismo (sólo 3 de 11), aunque, como hemos dicho antes, hay que mencionar que dichas capas, en el CTE, pare-

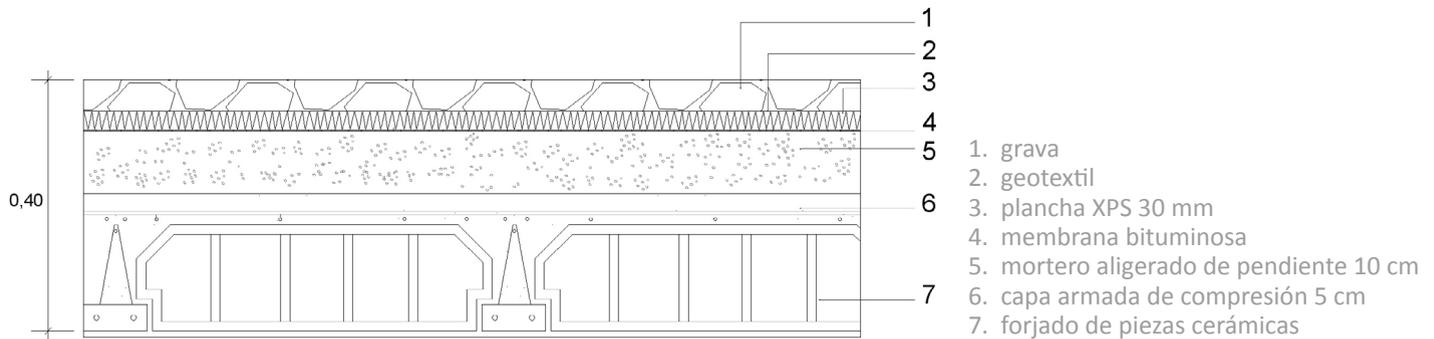
FIG 12. Sección por cubierta de Palomeras.

elementos exigidos. No sabemos si esto supone el cumplimiento de las exigencias del CTE o no, aunque en nuestra opinión sí lo hace, por lo que no se puede considerar obsoleta, al margen de que cumpla o no la transmitancia requerida. A pesar de ello, tiene el riesgo de que aparezcan los procesos patológicos habituales, lo que nos puede llevar a pensar que la actualización de la normativa en este caso no resuelve los problemas que ya existían con la normativa anterior.

Un caso muy representativo es el del encuentro de los faldones con los paramentos verticales, en los que la normativa anterior no consideraba necesario introducir junta de dilatación. En el DB SH, en su apartado 2.4.4.1.1., indica que *“Deben disponerse juntas de dilatación de la ..., siempre que exista un encuentro con un paramento vertical...”*. Sin embargo, en el apartado 2.4.4.1.2., no lo grafía así, y da por supuesto que esta junta no es necesaria, lo que coincide con la normativa anterior.

Ello hace que se sigan produciendo filtraciones en esos puntos.
