RESTAURACIÓN DE LA PORTADA DEL ANTIGUO REAL COLEGIO DE CIRUGÍA Y MEDICINA DE SAN CARLOS, ACTUAL SEDE DEL INAP EN CALLE ATOCHA 106 DE MADRID

RESTORATION OF THE MAIN FAÇADE OF THE FORMER ROYAL COLLEGE OF SURGERY AND MEDICINE OF SAN CARLOS, CURRENT HEADQUARTERS OF INAP IN ATOCHA STREET 106 IN MADRID

Ana Belén Herrera Pacheco, arquitecto

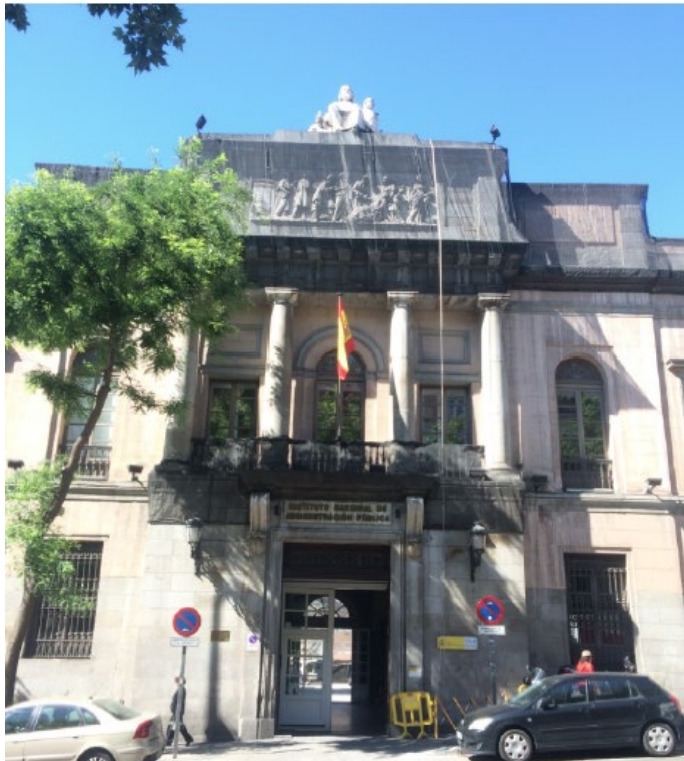
En 2014 se desprendió una pieza de piedra del entablamento de la portada de configuración clásica, que alertó a la institución, encargándose un informe e instalándose una red de protección para evitar el desprendimiento de molduras principalmente.

FIG4. Portada con la red de protección en balcón y coronación (2016).

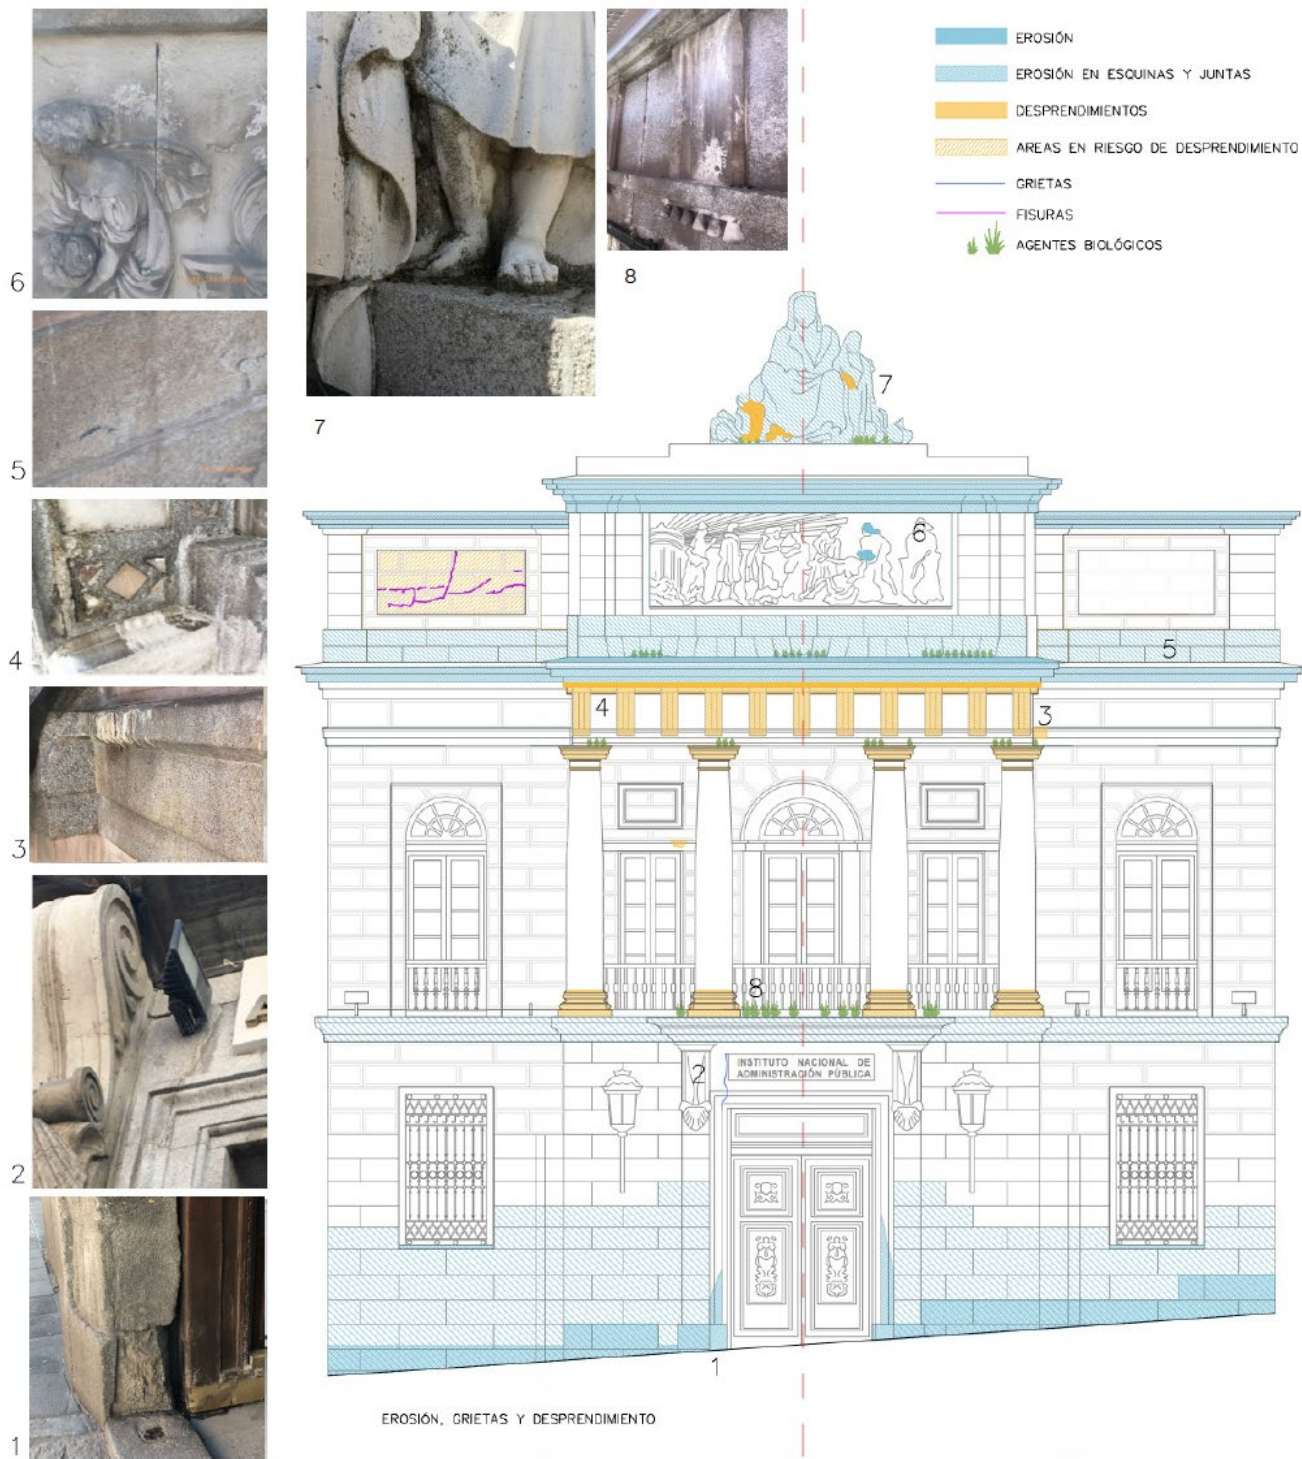
FIG7. Plano de Patología. Lesiones 1. Proyecto Básico y de Ejecución de Restauración de Portada (2017).⁷

El ensuciamiento y la erosión son lesiones que predominan en los elementos de fachada (Figs. 7 y 8). Se produce un marcado lavado diferencial debido al diseño, que carece de formas que eviten el resbalón del agua o minimicen el salpicado al plano de fachada. Aparece por ello el antiestético efecto del chorretón sucio y el chorretón limpio en todos los materiales. Sin embargo, es en los paños laterales de revoco, donde éste se encuentra más sucio y con los chorretones más acusados, siendo de mayor tamaño y oscuridad en el lado norte (Fig. 7) porque es la zona menos expuesta y fría agravándose aquí el efecto del salpicado del saliente de la terraza balcón que alberga el pórtico.

Se encuentra en las zonas más expuestas. Es por ello que aunque se trate del material más duro y resistente de la fachada encontramos en el granito erosión de diversos tipos. Las erosiones físicas se deben a los agentes atmosféricos y ambientales, que producen desplacado, exfoliación superficial (Fig. 8.5) y pérdida de material en esquinas, salientes y relieve de las cornisas. También se encuentra erosión química en las zonas más expuestas, debida a la acción del agua que arrastra sustancias contaminantes de la atmósfera. Aparecen costras superficiales en lugares donde se deposita la escorrentía del agua, principalmente bajo las cornisas al carecer de goterón (Figs.7.4, 8.8 y 9.8).

Destaca la acumulación y manchas de excrementos de aves en algunas partes (Fig. 7.6). Así como el bajorrelieve se ve muy negativamente afectado por el contraste entre el chorretón sucio y limpio, la escultura de Esculapio aparece más limpia, porque no se ve afectada por drenajes defectuosos de elementos superiores y porque su posición completamente expuesta favorece su lavado natural. Además, presenta aspecto de haber sido blanqueada recientemente, probablemente durante las obras de restauración de finales de los años 80.

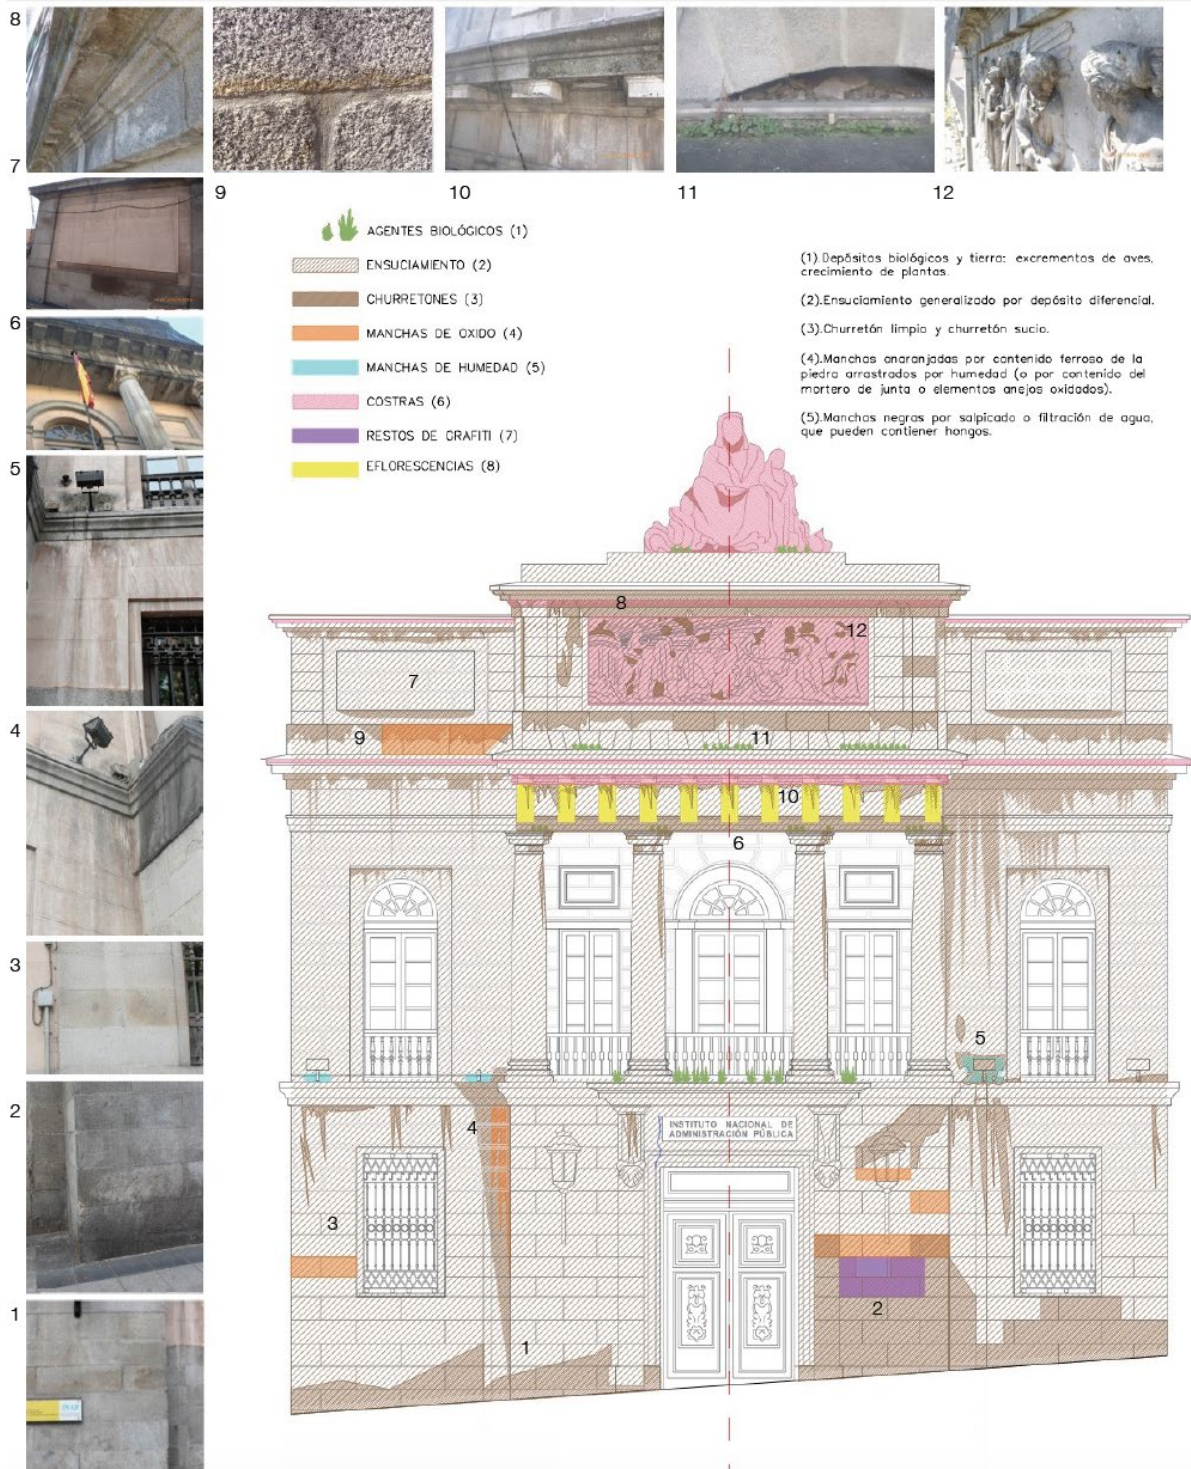
FIG8. Plano de Patología. Lesiones 2. Proyecto Básico y de Ejecución de Restauración de Portada (2017) ⁷

Se añaden las lesiones químicas que producen los excrementos de aves (Fig. 8.3) que anidan en los huecos del arquitrabe y que se posan en la escultura y superficies horizontales de la portada.

En muchos granitos aparecen manchas anaranjadas que evidencian un alto contenido ferroso en su interior. Además, algunas juntas de mortero parece que reaccionan con la piedra, originando nuevamente manchas en la línea de la llaga (Fig. 8.9).

En 2014 apareció una de las piezas adheridas bajo la primera cornisa en la vía pública (Fig.9.9), lo que alarmó a la propiedad, que encargó una inspección e instaló una red protectora que cubría desde esta zona hasta la cornisa superior del friso y se extiende todavía por toda la cornisa y peto perimetral del resto de fachadas exteriores del edificio. Además de los desprendimientos, el intradós decorado de esta primera cornisa presenta numerosas lesiones debidas a la humedad y al depósito de sustancias tras el resbalón del agua por la cornisa. Aparecen también depósitos minerales superficiales con formación de costras oscuras y eflorescencias, tanto en el granito labrado como en las piezas calizas (Figs. 9.8 y 7.4).

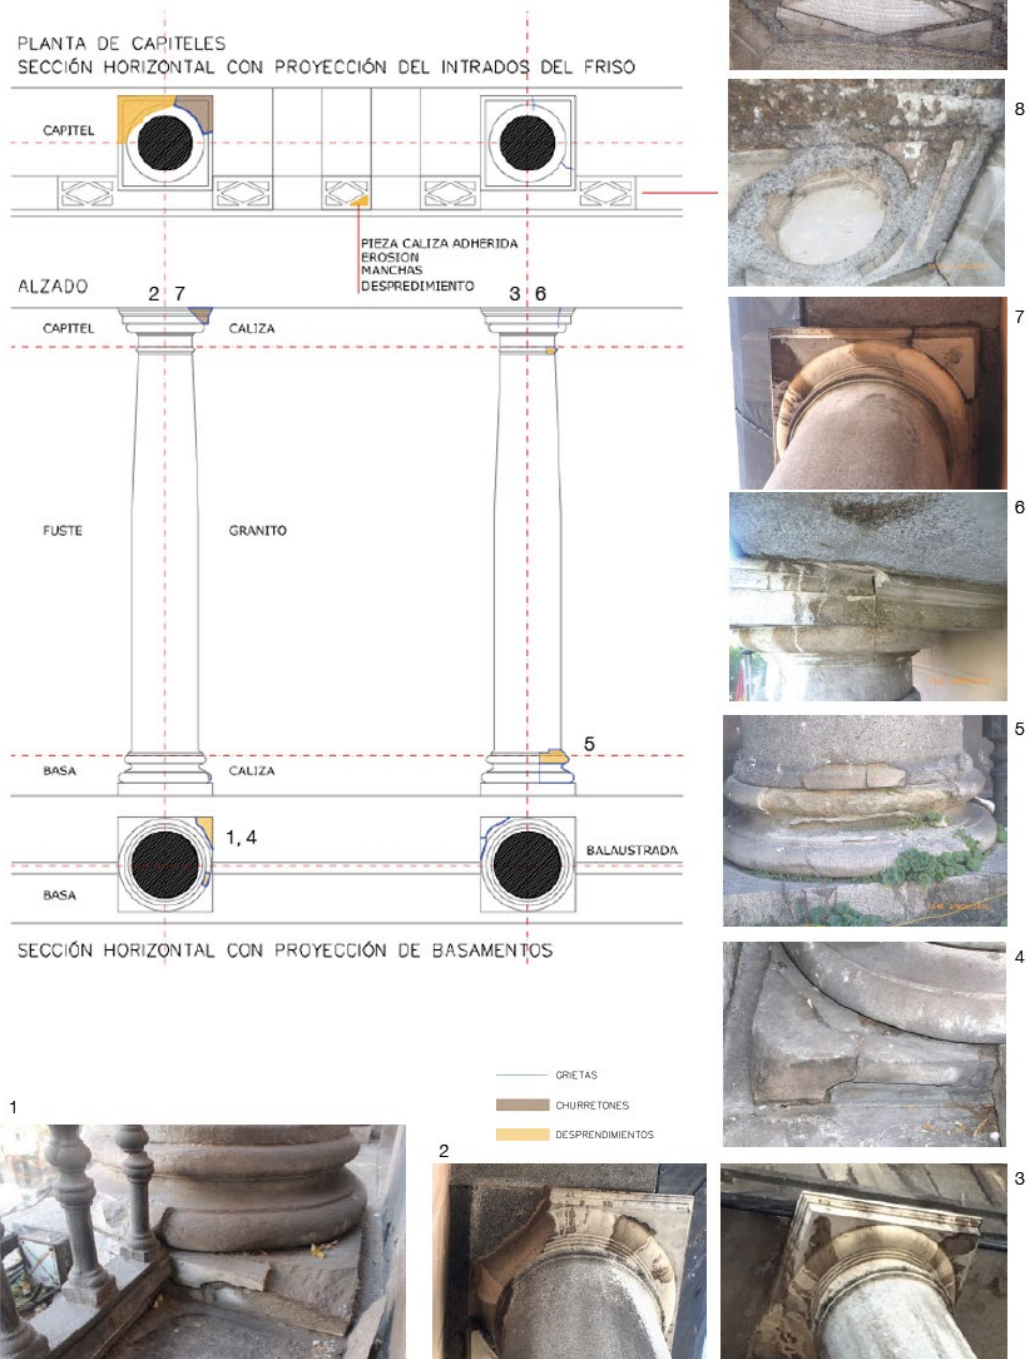
El intercolumnio central del pórtico es, junto con el entablamento dórico que sostiene, donde se encuentran las piezas de caliza más deterioradas y que presentan las lesiones de mayor gravedad en toda la portada. Muchas de ellas presentan signos de haber sido restauradas anteriormente. En el entablamento aparecen piezas decorativas geométricas cuyo adhesivo ha envejecido con el paso de los años como es natural provocando el desprendimiento de algunas de ellas al carecer de anclajes, sin embargo, la calidad de la piedra en estos elementos se ha mostrado buena tras los ensayos, comprobándose

En el entablamento, bajo la primera cornisa que sostiene el friso, el intradós tiene una combinación de piezas decorativas triangulares y rectangulares de piedra caliza sobre el elemento de granito. Estos elementos horizontales de unos 20 mm de espesor que miran hacia abajo, se sostenían únicamente con adhesivo químico (Fig. 9.8, 9.9 y 10).

FIG9. Detalle del intercolumnio central con ubicación de las grietas, manchas y desprendimientos más significativos.

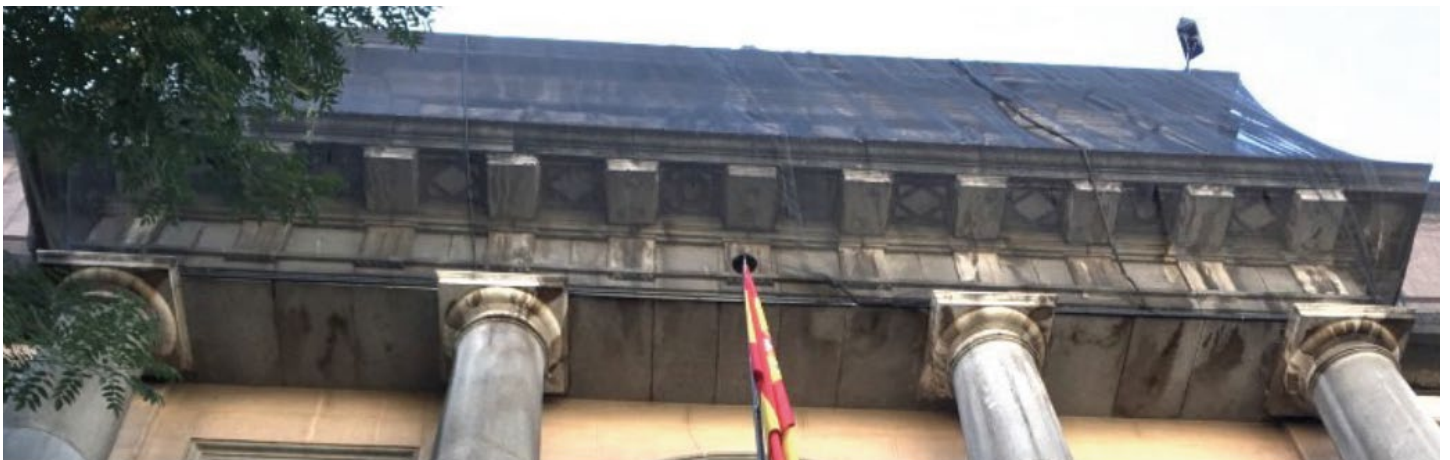
FIG10. Entablamento.

Ensuciamiento por depósito diferencial, depósitos superficiales de óxido, formación de costras y eflorescencias.

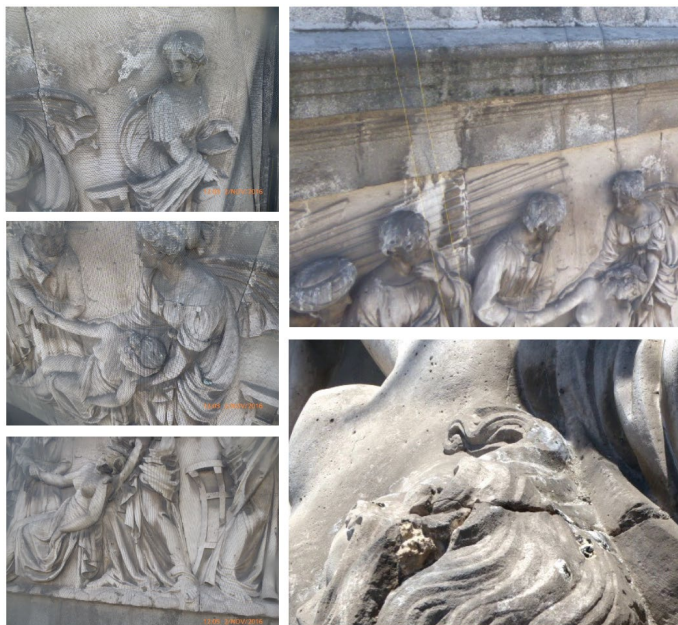
Aunque no ha perdido calidad y presenta buen estado general, el bajorrelieve, además de la suciedad por el paso del tiempo y el depósito de contaminantes atmosféricos debidos al lavado diferencial entre zonas expuestas y los huecos, pliegues y zonas protegidas, presenta áreas localizadas con erosión superficial y deterioro por el posado de aves y acumulación de excrementos (Fig.11.1-5).

FIG 11.1-5. Friso. Relieve con ensuciamiento por depósito diferencial, costras, eflorescencias y excrementos de aves.

3. RESTAURACIÓN DEL RELIEVE: saneado, limpieza, reposición, sellado elástico de juntas, imprimación consolidante e hidrofugación.
4. DEMOLICIÓN Y RECONSTRUCCIÓN DE REVOCO DE CAL GRASA CON MARTILLINA.

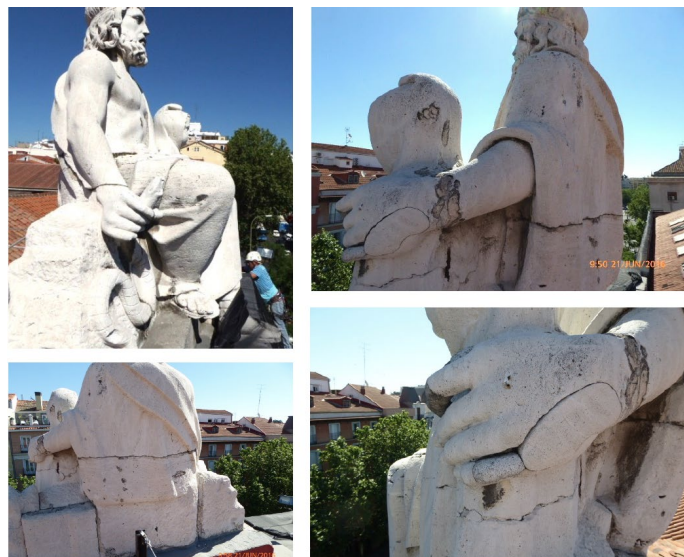
El grupo escultórico arranca en una pequeña peana de granito y se eleva respecto de la fachada a través de un gran pedestal escalonado de granito que carece de vierteaguas o cobertura alguna encontrándose impermeabilizado con un clorocaucho visiblemente envejecido y bufado. Aunque no ha habido desprendimientos recientes en el grupo escultórico, tras las inspecciones se apreció que las juntas de montaje están muy abiertas por lo que podría estar entrando agua que afectase a los armados interiores, lo que podría provocar un desprendimiento grave. Se decide entonces actuar también de forma preventiva comprobando in situ su estabilidad con objeto asegurar dicho elemento de forma preliminar hasta su restauración. Se detecta la desaparición de algunas partes de la escultura, como el

brazo izquierdo del joven y una pequeña parte de la serpiente. Las juntas de estas roturas se encuentran redondeadas y blanqueadas al exterior lo que evidencia que fueron anteriores a la restauración anterior de la escultura.

FIG 12.1-4. Grupo escultórico. Esculapio y el joven Telesforo.

1. RETIRADA DE INSTALACIONES DE ILUMINACIÓN, ANCLAJES Y CABLES OBSOLETOS.
2. RESTAURACIÓN DE ESCULTURA: saneado, limpieza, reposición y rejuntado con microcospido, imprimación consolidante e hidrofugación.

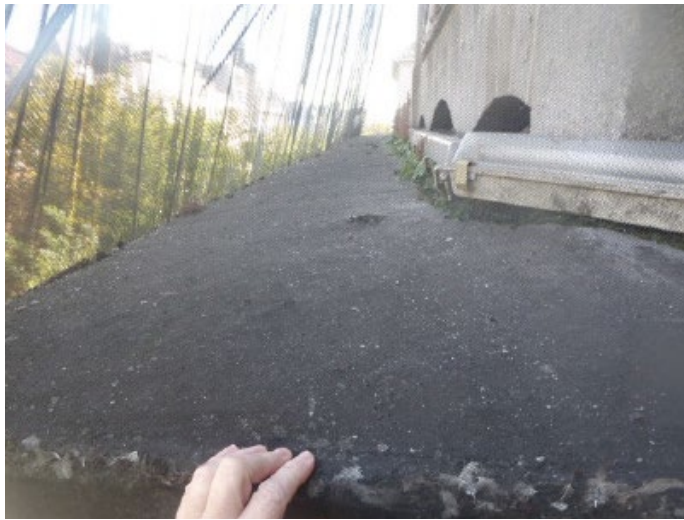
de Restauración del año '86 ⁶ se prescribía la colocación de dicho material, que, sin embargo, no llegó a colocarse, sustituyéndose por láminas de impermeabilización ⁷ durante las largas y complicadas obras que concluyeron en el año 91 (Fig. 13.1).

FIG 13.1. Impermeabilización envejecida y defectuosa.

- Restituir las coberturas de las cornisas retiradas en la anterior intervención de los años 80 y que han precipitado el deterioro del resto de elementos.

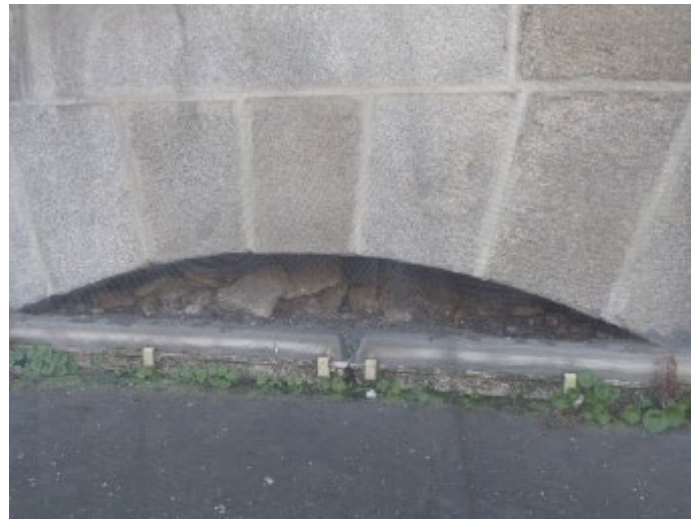
FIG 13.2. estos de instalaciones en desuso y escombros.

do la acumulación y posterior filtración de agua en el interior de la portada, lo que se manifiesta en la formación de eflorescencias y manchas de humedad en zonas menos expuestas, como es la cara interior de capiteles.

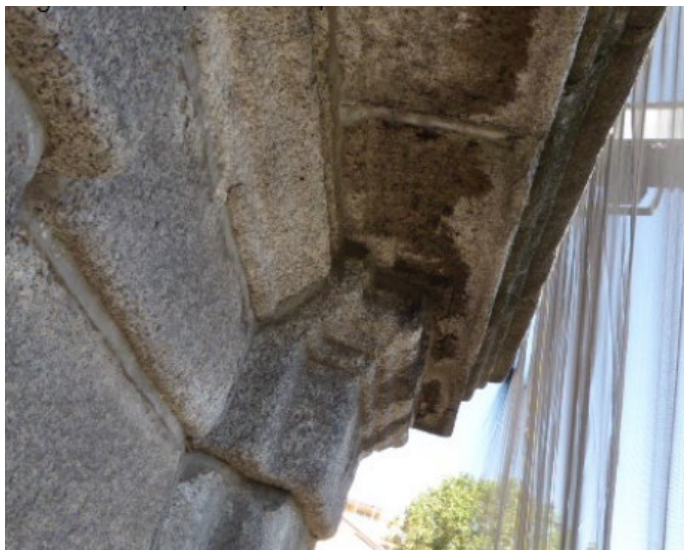
terón que eviten el resbalón del agua ha producido el agudo manchado de los elementos inferiores de la fachada con el depósito superficial de sustancias (Fig. 13.3). Además, el envejecimiento natural de la impermeabilización, pasados 25 años, junto con la acumulación de escombros, residuos y vegetación bajo los arcos del arquitrabe (Fig. 13.2), han facilita-

FIG 13.3. Manchas y costras por depósito diferencial.

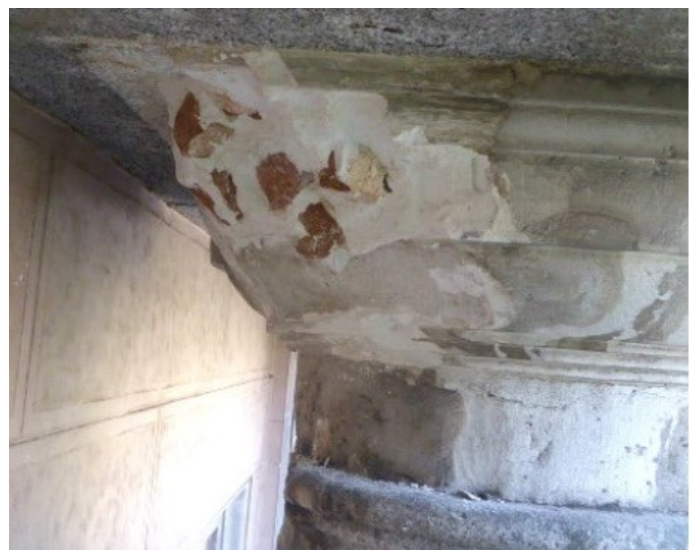
FIG 13.4. Reparación defectuosa.

La otra causa importante de lesiones es el anidamiento y posado de aves en la portada. Una causa secundaria que acompaña el efecto de la lluvia es la debilidad de algunos elementos mal restaurados anteriormente (Fig. 13.4), carentes de armado adecuado y anclajes que eviten su desprendimiento, quedando a merced de adhesivos químicos perecederos.

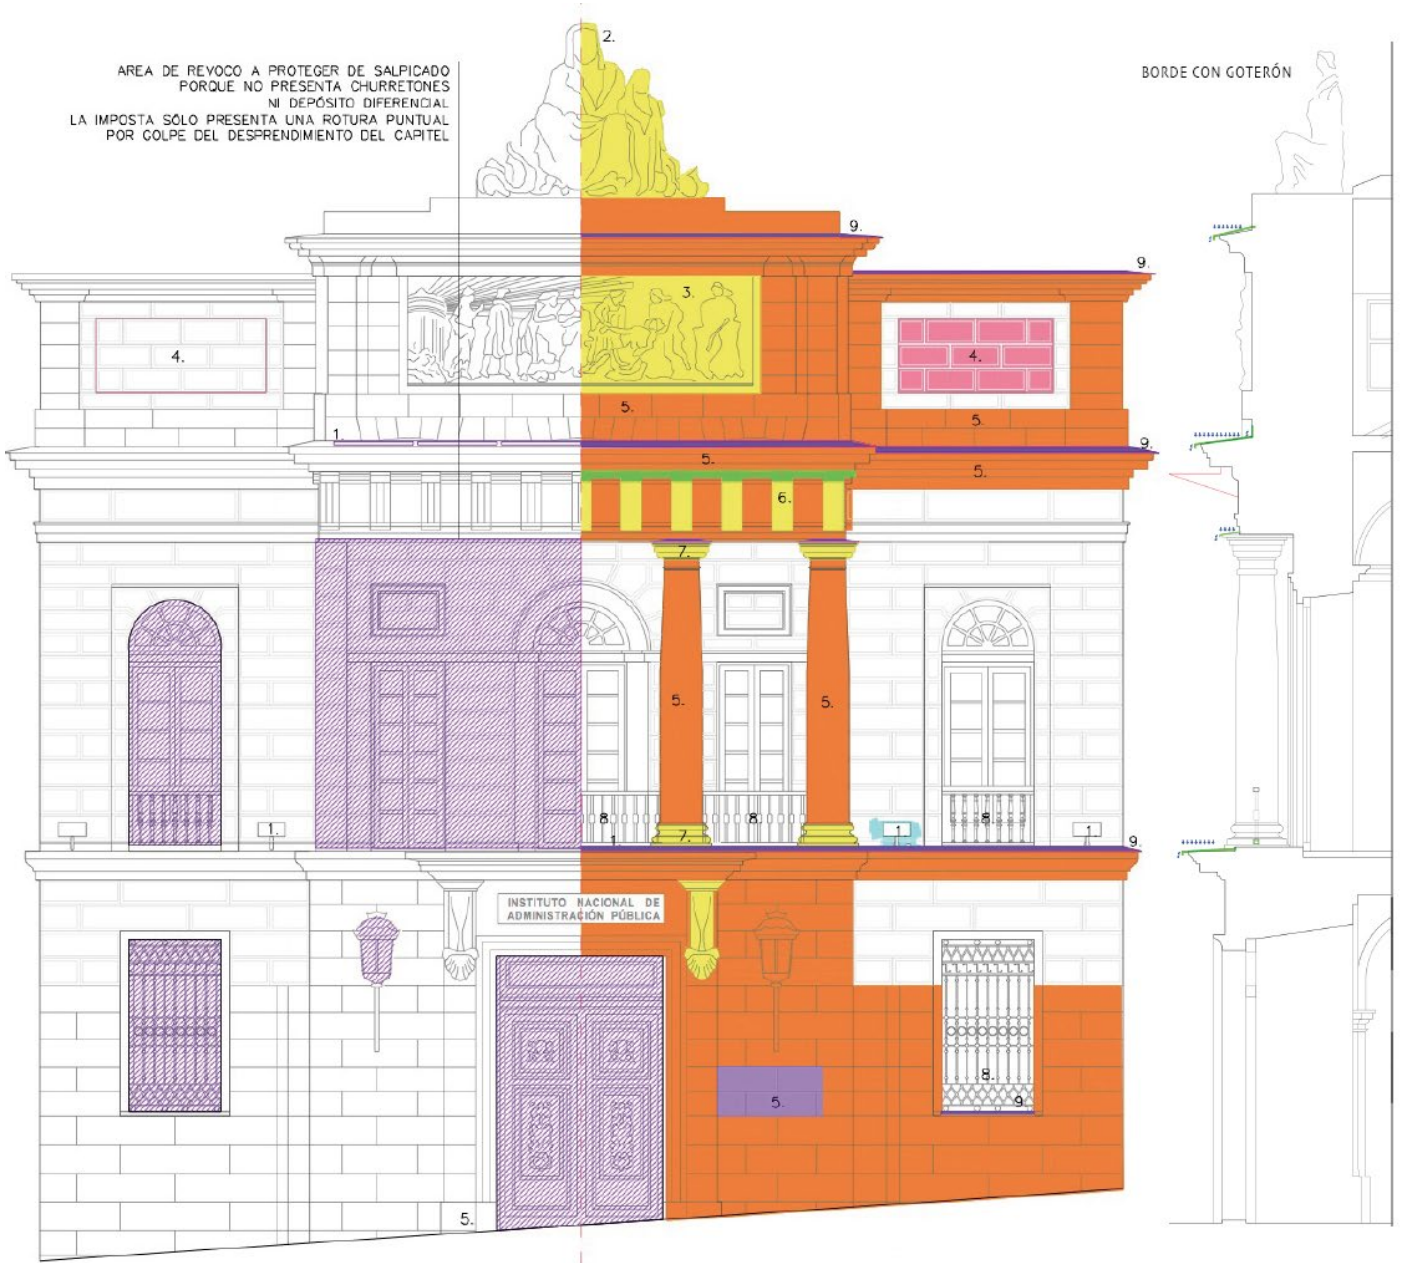
FIG14.1-2. Proyecto de restauración de la portada del INAP (2017).

AREA DE REVOCO A PROTEGER DE SALPICADO PORQUE NO PRESENTA CHURRETONES NI DEPÓSITO DIFERENCIAL LA IMPOSTA SÓLO PRESENTA UNA ROTURA PUNTUAL POR GOLPE DEL DESPRENDIMIENTO DEL CAPITEL

6. SANEADO, RETIRADA, LIMPIEZA Y RECOLOCADO DE PIEZAS ADHERIDAS con nuevo adhesivo y anclajes químicos.
7. RESTAURACIÓN DE PIEDRA CALIZA: saneado, limpieza con agua y jabón, reposición de piezas y suplemento con mortero específico de reparación y resina epoxídica, imprimación consolidante e hidrofugación final.

8. CERRAJERIA: lijado y pintado con antioxidante efecto forja.
9. COLOCAR PROTECCIÓN DE ZINC SOBRE CORNISAS Y SALIENTES (según detalle en plano 07).

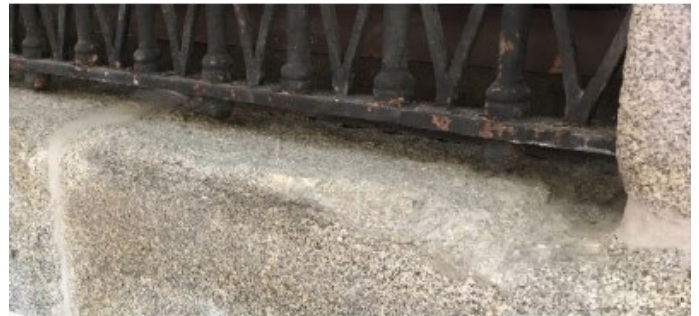
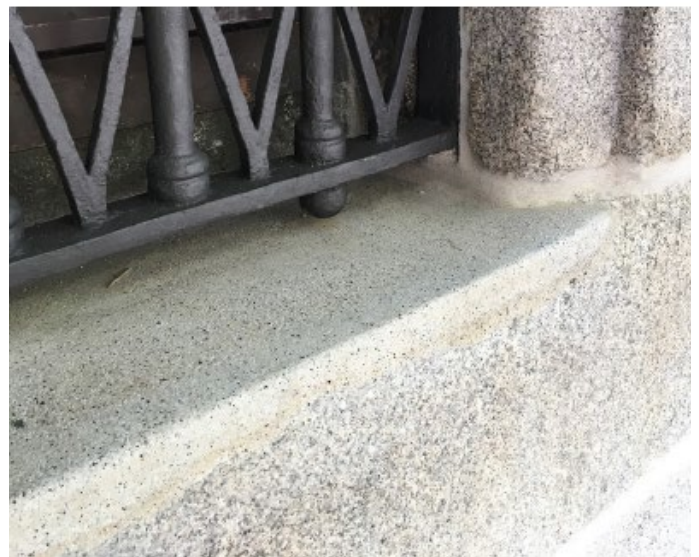
FIG 15. Alféizar: estado antes y después de la intervención.

guas ni elemento alguno que facilitara la evacuación del agua del alféizar, por lo que se colocó una chapa de zinc en las ventanas a nivel de terraza. Sin embargo, al no ser posible en el caso de la planta baja, debido a la escasez de espacio entre cerrajería y alféizar, se decidió picar el granito y reparar con mortero pétreo para establecer pendiente y evitar la acumulación y filtración del agua (Fig. 15). El estado de la balaustrada antes y después de la intervención se aprecia en las Figs. 20 y 21.

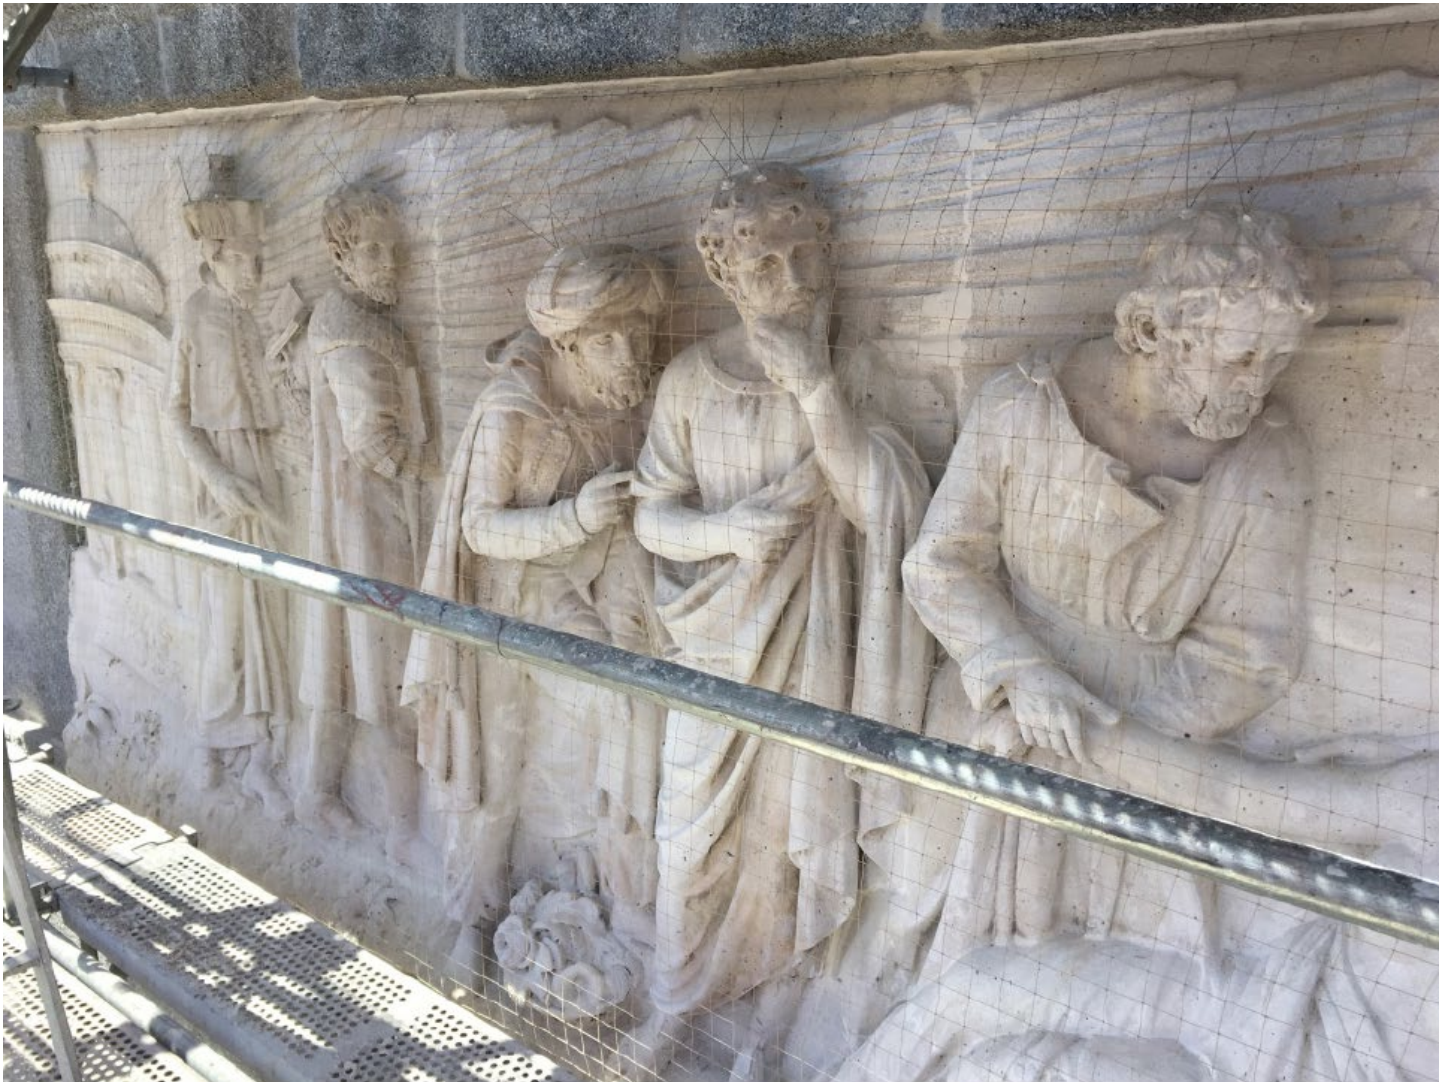
FIG 16. Relieve tras la restauración.

Antes de la hidrofugación final se aplicó una veladura con imprimación acuosa homogeneizante para dar un aspecto uniforme tras las intervenciones parciales. Por último, se colocó en el caso del relieve una malla de protección de posado de aves

(Fig.16). Además numerosos pinchos por el mismo motivo en el conjunto escultórico, tras ser testigos durante la obra, de la negativa acción de las palomas sobre los elementos ya restaurados (Fig. 17). Ambos dispositivos son completamente imperceptibles desde la vía pública o la terraza.

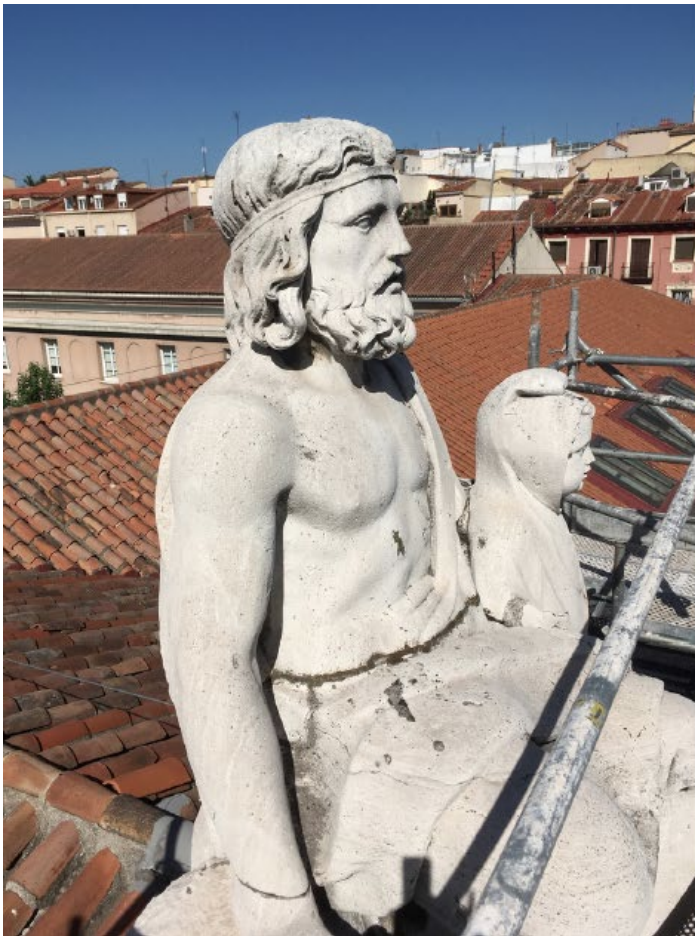
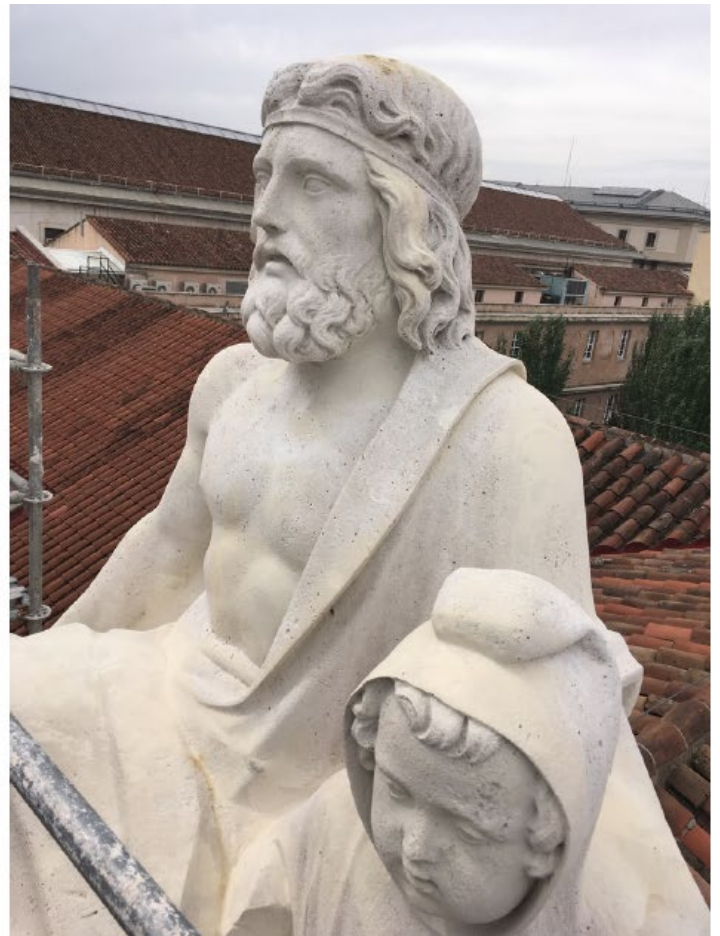
FIG 17.1. Escultura antes de la restauración y después de la reposición con mortero específico.
2. Puede verse un nuevo manchado de excrementos de ave en la cabeza antes de terminar las obras.

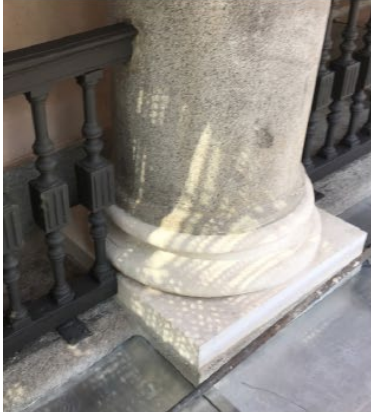
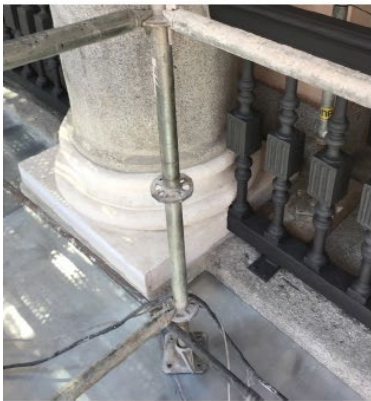
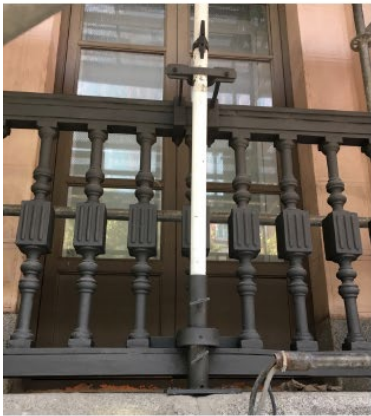
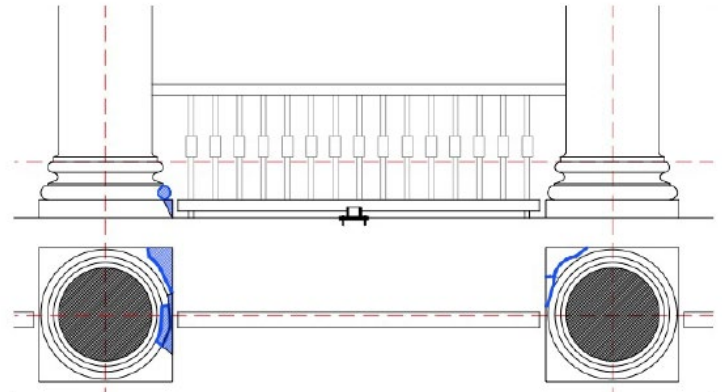
DETALLE DE CERRAJERÍA EN TRAMO CENTRAL DEL BALCÓN

Este elemento se encontraba en aparente buen estado, pero durante la obra, tras las labores de limpieza de instalaciones obsoletas y vegetación, que cubrían el lecho de la terraza, se descubrió una gran deformación en los perfiles que conforman el travesaño inferior, con partes que presentaban avanzado estado de oxidación incluyendo pérdida de material (corrosión). Además, este elemento se anclaba en el interior de las basas de las columnas afectando a su vez a las mismas que presentaban fracturación y desprendimientos por la dilatación diferencial y la oxidación del hierro que estaba en contacto con la piedra.

Modificación de cerrajería: saneado completo en laterales de travesaño inferior. Retirada de chapas inferiores. Añadir perfil de chapa en U (60.70) soldada en taller con cierres laterales. Se soldará in situ por debajo del perfil restante superior que compone el travesaño. Se independizará todo el travesaño del basamento de la columna y se colocará un pequeño soporte 50.50 en ambos. El basamento afectado por los manchas de óxido se saneará completamente y se restaurará. Se añadirá en el suelo del centro del vano una chapa de 20x20x1 con 4 anclajes químicos y un tubo hueco soldado sobre el que se apoyará el mástil de la bandera. (detalles e:1/50)

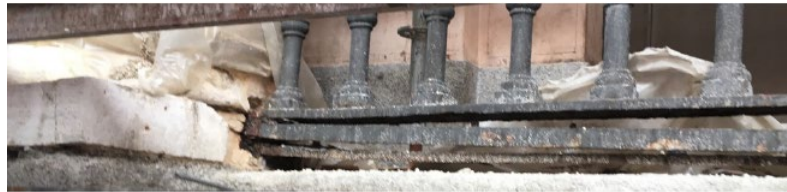
DETALLE DE TRAVESAÑO INFERIOR DE BALAUSTRADA
A la izquierda estado actual y a la derecha estado modificado. En verde las chapas deformadas y afectadas de óxido y corrosión. En rojo nuevo perfil de chapa (60.70.1) preparado en taller para soldar a la existente en negro (e:1/10)

DETALLE DEL NUEVO APOYO DEL MASTIL DE LA BANDERA
Placa base de 20x20x1 con anclajes químicos y un tubo hueco soldado para abrazadera del mástil (e:1/10)

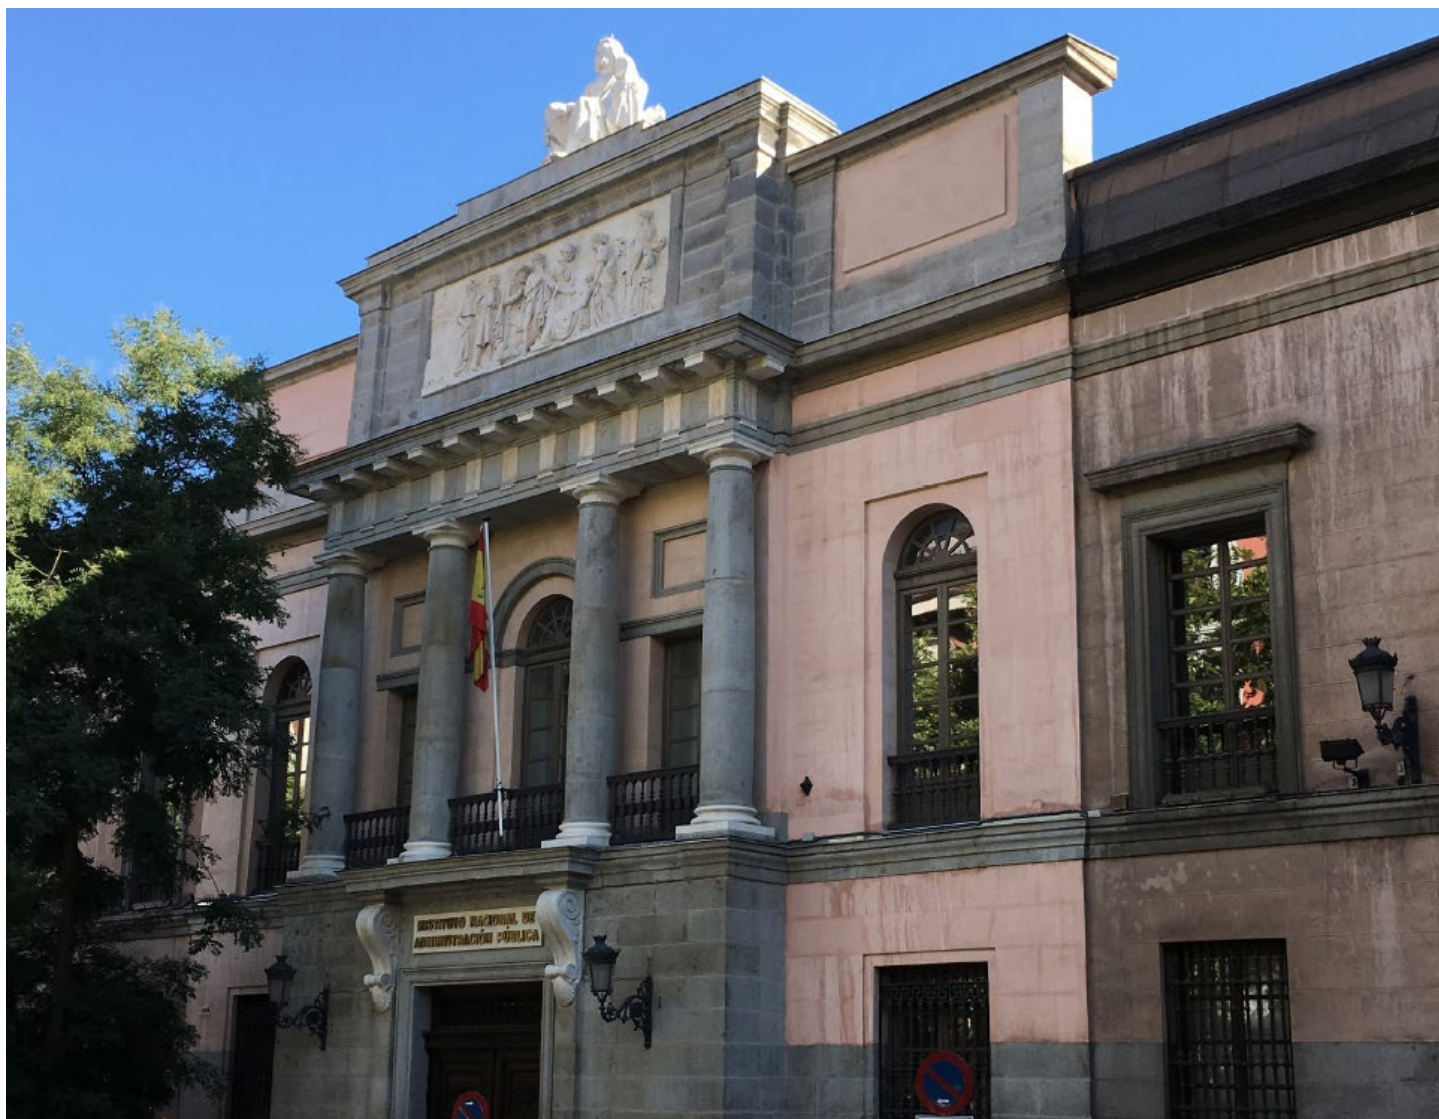
FIG 21. Portada después de la restauración (agosto de 2017). Se observa la diferencia entre el revoco de la portada tras la limpieza y el revoco del resto de fachada. Se consensuó con la Propiedad aplicar una imprimación al silicato homogeneizadora tras la limpieza del resto de la fachada prevista en breve. De esta forma se evitaría la diferencia entre tonalidad de diferentes intervenciones.
