# Análisis estructural por elementos finitos del colapso del puente Arturo Sandez en Girón, Ecuador

## Finite element structural analysis of the Arturo Sandez bridge collapse in Giron, Ecuador

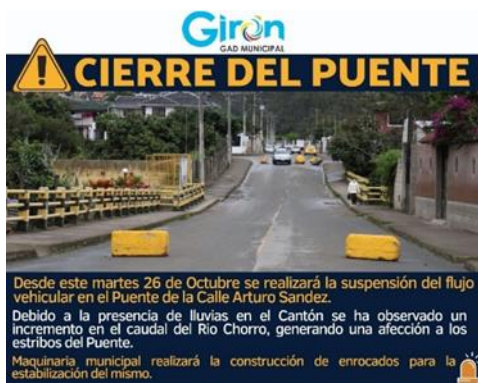
A inicios del año 2021 la superestructura del puente empezó a presentar asentamientos en una de las esquinas sobre el estribo izquierdo lo que motivó que personal técnico del Municipio de Girón empezara a realizar una serie de inspecciones. En abril del año 2021 se constató una pérdida de suelo de cimentación (socavación) debajo del estribo izquierdo. Las dimensiones de la socavación registrada fueron de 2 m de largo, 2 m de ancho y 1 m de profundidad. Medio año después, el 26 de octubre de 2021, estando el puente todavía en pie y como una medida de prevención, el ayuntamiento local restringió el tráfico vehicular para vehículos pesados en el puente (Figura 1).

**Fig. 1:** Cierre de Puente de la Calle Arturo Sandez el 26 de octubre 2021.

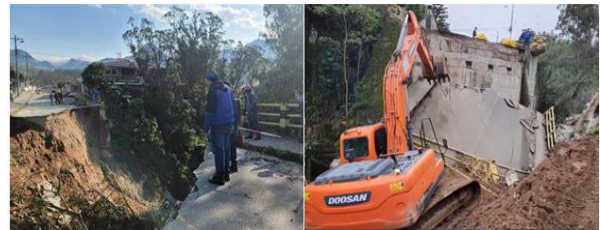
Finalmente, el puente colapsó el 20 de febrero del 2022 a las 19:15, prácticamente al cabo de

un año desde la inspección en la que por primera vez se evidenció la socavación. El colapso ocurrió sin tráfico vehicular ni peatonal y únicamente bajo la acción de las cargas de peso propio y empujes laterales del terreno, lo que evitó la pérdida de vidas humanas (Figura 2).

**Fig. 2:** Colapso de Puente de la Calle Arturo Sandez el 20 de febrero del 2022

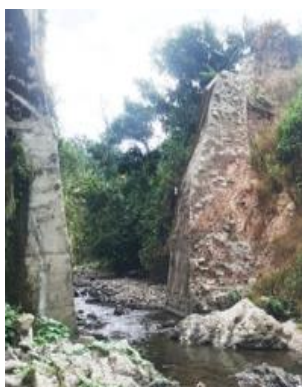
El incremento de la superficie socavada y la acumulación progresiva del daño en el estribo generó una redistribución de esfuerzos. En determinadas zonas del estribo los esfuerzos llegaron a superar la resistencia tanto a tracción como a compresión del hormigón ciclópeo. La concentración de esfuerzos, la acumulación del daño local y la fusión de fisuras en grietas magistrales provocaron el colapso del estribo izquierdo y el colapso general del puente (Figura 3).

**Fig. 3:** Puente colapsado. Vista desde aguas abajo. A mano derecha se observa el estribo izquierdo.

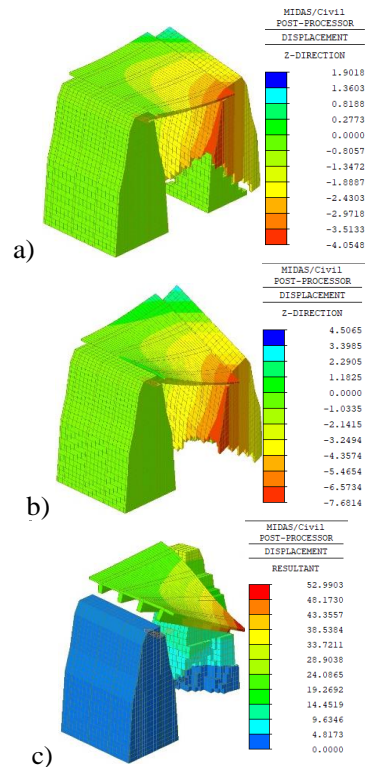
En la etapa VI los esfuerzos en el estribo izquierdo del puente ya sobrepasaron la magnitud de resistencia (esfuerzos admisibles) tanto a tracción como a compresión. Se analiza el inicio del daño y el comportamiento no lineal de la estructura. Para este análisis se excluyen del modelo de cálculo los elementos finitos en los cuales se superan los criterios de resistencia del material. El análisis en la etapa VI-1 (Figura 20a) se observa la acumulación del daño y la formación de grietas en las zonas de concentración de esfuerzos de tracción en el estribo izquierdo. Inmediatamente se produce un asentamiento considerable del estribo (Figura 20b) y el consiguiente colapso global del puente (Figura 20c).

Fig. 20: Etapa de acumulación de daño y colapso de la estructura.

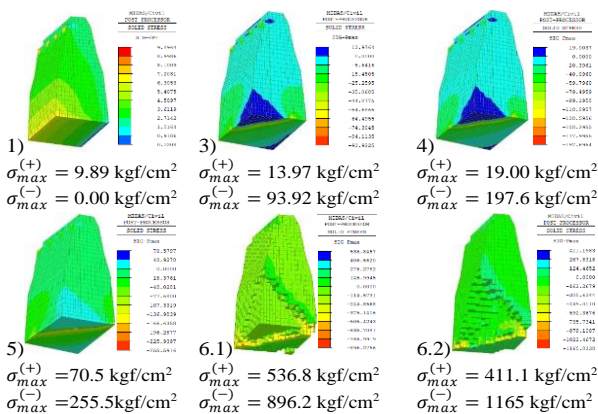
Fig. 21: Etapas de evolución de la socavación y el estado tenso-deformacional del estribo izquierdo.

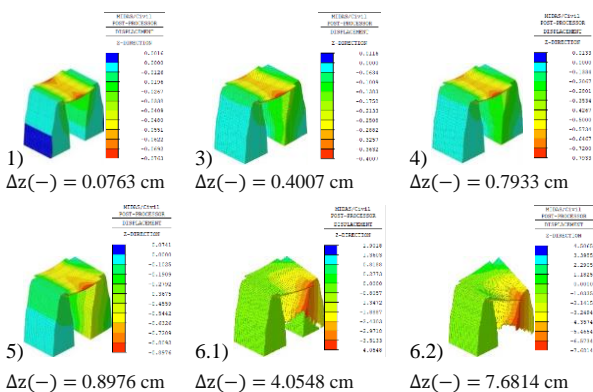
Fig. 22: Etapas de socavación y desplazamiento en el eje Z de la estructura global.
