Anales de Edificación Vol. 4, Nº 1, 37-46 (2018) ISSN: 2444-1309

Evolución urbana del entorno y ubicación de la Plaza de Toros Monumental de Sevilla, un edificio perdido para el patrimonio de la ciudad. Urban evolution of the surroundings and location of the monumental bullring in Sevilla, a lost building for the city's heritage.

Fidel Carrasco Andrés, Carmen del Castillo Rodríguez y Julio Carrasco Andrés

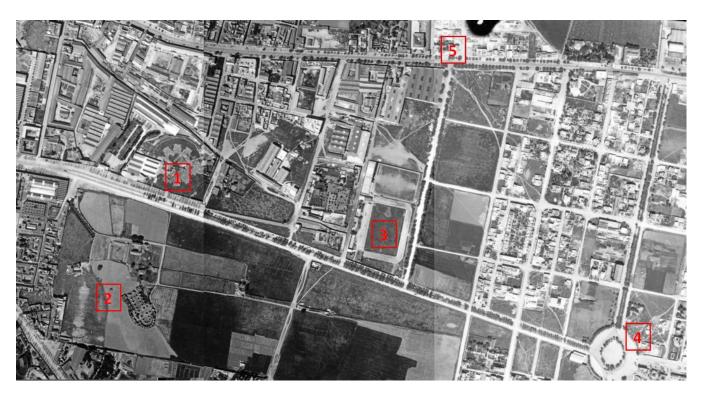
Fig. 5. Ortofoto de Sevilla de 1944, en la que se distinguen: 1- Solar de la monumental, 2-Basílica de la Milagrosa, 3- Campo de deportes del Sevilla F.C., 4-Gran Plaza y 5- Avenida de Luis Montoto.

En la ortofoto de 1944, el entorno presenta un aspecto similar, pero aumenta el número de edificios y desaparece la plaza de toros, demolida en 1930, apreciándose solamente su silueta sobre el terreno (figura 5).

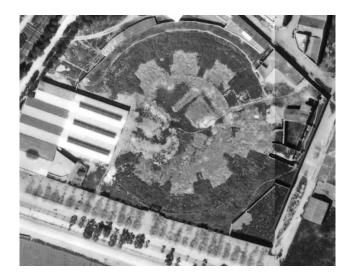
Fig. 8. Detalle de la ortofoto de 1944, donde se ven las naves construidas y los restos de la plaza.

El edificio fue demolido en 1930, según consta en la documentación existente en el Archivo ICAS-SAHP, Obras de Particulares, Exp.: 27/1930. Tuvieron que pasar doce años para que se construyeran en el solar los primeros edificios, unas naves para almacenes de madera de la empresa Torras, que ocupaban el solar colindante por la izquierda con el de la plaza de toros. Esta primera actuación se realizó bajo licencia municipal otorgada con fecha 18 de septiembre de 1942, en el

expediente municipal de Obras de Particulares 95/1941 (figuras 7 y 8).

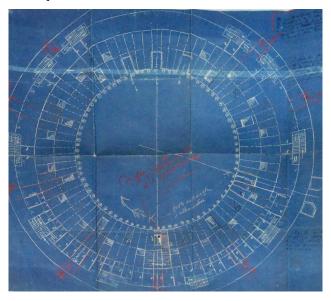
Fig. 11. Plano de obra de la plaza de toros Monumental. Fundación FIDAS, Archivo Espiau. El eje vertical que pasa por el centro del ruedo une el Palco Real (abajo) con la puerta de toriles (arriba), situada entre la de cuadrillas (a la izquierda) y la de arrastre (a la derecha). La cuarta puerta de acceso al ruedo era la grande, situada en la parte inferior derecha de la imagen, con un eje dibujado desde el centro del ruedo, perpendicular a la avenida de Eduardo Dato.

Son muy pocos y de escasa definición los planos disponibles. En el Archivo Espiau se conservan varios originales, entre los que destacan dos de planta. Uno de ellos contiene indicaciones de obra y en él se ubican las diez escaleras de acceso a las gradas y andanadas, así como otros elementos importantes, como son las cuatro puertas con acceso al ruedo, el Palco Real, la Presidencia y los vomitorios (figura 11). Aparece claramente identificada la puerta grande, mediante dos pentágonos irregulares situados en la parte inferior derecha del plano. A pesar de no estar acotado, la ubicación de los diferentes elementos es precisa, pues se marcan los ejes de los ochenta pórticos que conformaban la estructura del edificio.
