El estudio de los centros históricos de las ciudades con sistemas de información geográfica. El caso de estudio del Cementerio de Jesús de Murcia, España. The study of historical city centers with geographic information systems. The case of study of the Jesus Cemetery of Murcia, Spain

Jose Marín-Nicolás^a, M^a Paz Sáez-Pérez^b & Amparo Verdú-Vázquez^c

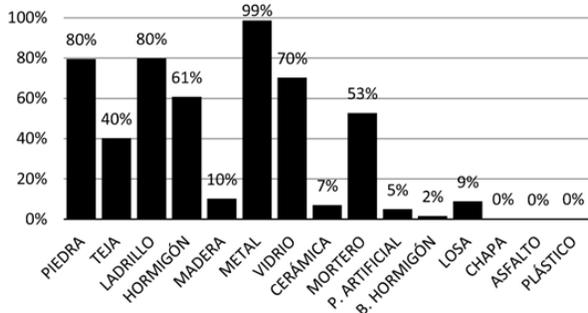
Fig. 6. Porcentaje de presencia de cada material en los panteones del cementerio de Jesús.

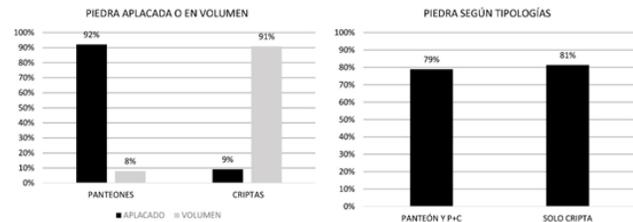
La piedra es el material más empleado en la construcción de panteones y criptas, utilizado en un 80% de estas edificaciones. Respecto a los formatos del material, destaca el elevado porcentaje de piedra aplacada en panteones (con o sin cripta), con un 92% frente a la piedra en volumen (2%). Del mismo modo, resulta llamativa la inversión de estos porcentajes en criptas, donde la piedra aplacada sólo aparece en un 9% de las mismas, mientras que el 91% presenta piedra en volumen (Fig. 7). En cuanto a su distribución, se observa la mayor presencia de piedra en volumen en las zonas más próximas al acceso, más antiguas, mientras que en las zonas más recientes predomina la piedra aplacada (Fig. 8).

Fig. 7. Porcentaje de piedra aplacada o en volumen según tipología (izquierda) y porcentaje de panteones con piedra según tipología.

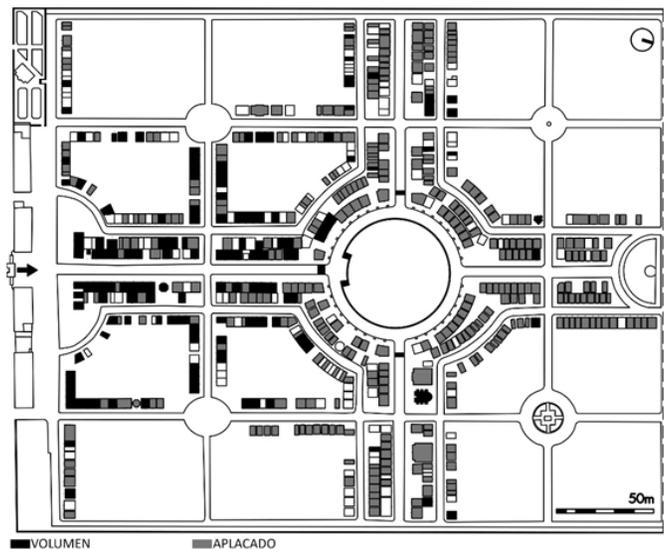
Fig. 8. Situación de panteones con piedra aplacada o en volumen.

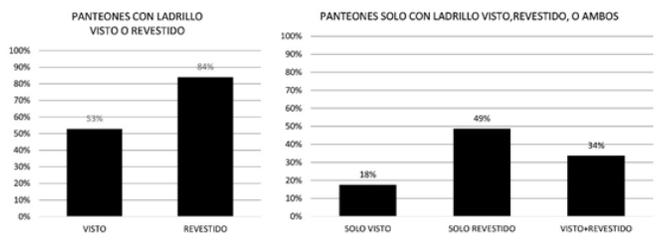
Así, mientras el ladrillo visto se presenta en un 53% de los panteones con ladrillo (42% del total), la presencia del ladrillo revestido, con morteros o aplacados, asciende al 84% de los mismos (67% del total). Finalmente, de los panteones en que se emplea el ladrillo, existe un 27% en los que se combinan, al mismo tiempo, el material visto y revestido, un 34% respecto al total de panteones, por lo que los panteones en que se emplea el ladrillo exclusivamente revestido se reducen al 49% (39% del total) mientras que únicamente el 18% de los panteones de ladrillo lo muestran exclusivamente visto (14% del total), (Fig. 9).

Fig. 9. Porcentaje de panteones con ladrillo visto o revestido (izquierda) y porcentaje de panteones con ladrillo únicamente visto, únicamente revestido o combinando ambos tipos (derecha).

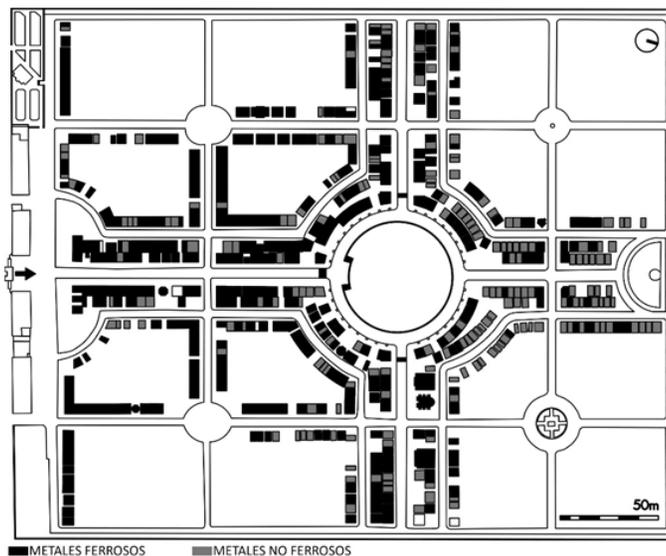
De forma general son dos los tipos de metal presentes en la necrópolis murciana. Desde su origen se emplean de elementos ferrosos (hierro y acero) cuya protección se reduce normalmente a una pintura. Posteriormente se introducen metales no ferrosos, fundamentalmente aluminio lacado o anodizado, a la vez que se continúa el empleo del acero (inoxidable, galvanizado o incluso corten). La introducción posterior del aluminio se observa en su distribución en el cementerio, predominando hierro y acero en todo el recinto, a excepción de las calles al norte (Fig. 10).

Fig. 10. Situación de panteones con elementos metálicos ferrosos y no ferrosos.

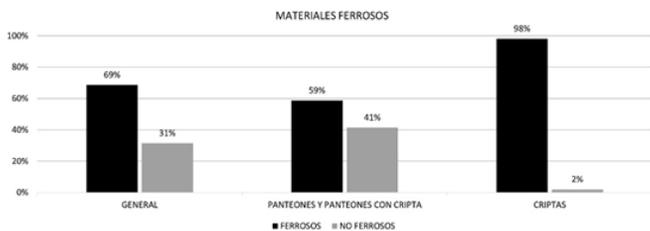
Estos porcentajes varían sustancialmente en función de la tipología (Fig. 11). Así, en las criptas se emplean metales ferrosos en un 98% de las mismas, mientras que en las tipologías de panteón y panteón con cripta se observa una mayor igualdad, empleándose elementos ferrosos en un 59% de las mismas, mientras que el aluminio se utiliza en el 41%.

Fig. 11. Porcentaje de panteones con elementos metálicos ferrosos y no ferrosos en general y por tipologías.

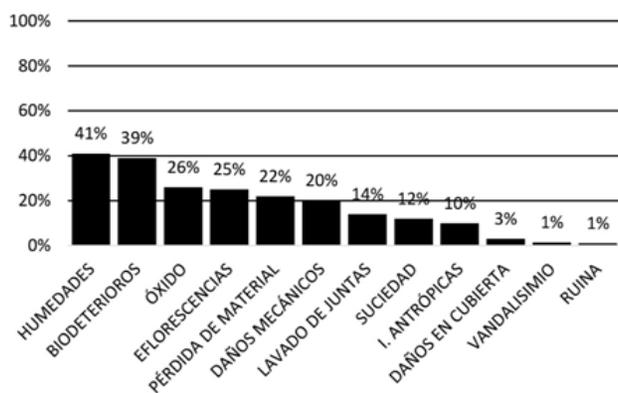
El estudio patológico de los panteones del cementerio de Nuestro Padre Jesús, muestra la presencia de 12 manifestaciones patológicas diferentes, con una distribución irregular en el recinto. La figura 12 muestra el porcentaje de

Fig. 12. Porcentaje de presencia de cada manifestación patológica en los panteones del cementerio de Jesús.

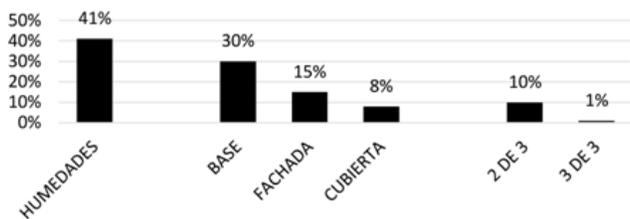
Los panteones del cementerio de Jesús presentan problemas de humedades en el 41% de los mismos. Por zona afectada las humedades muestran una elevada variación en la incidencia. Así, el 30% de los panteones evaluados presentan humedades en basamento. El porcentaje de panteones con humedades de fachada se reduce hasta el 15%, la mitad que en basamentos, mientras que las humedades de cubierta se limitan al 8%, la mitad que las de fachada y un cuarto en relación con las de basamento. Respecto a la existencia de panteones que muestren más de un tipo de humedades, se encuentran 67 panteones en que se combinan dos tipos de humedades, lo que supone un 10% el total, mientras que en 7 de los ejemplares evaluados se manifiestan los tres tipos, suponiendo un 1% (Fig. 13).

Fig. 13. Porcentaje de presencia de humedades en panteones (izquierda) y porcentaje de panteones con humedades en función de su ubicación (centro) y combinación de dos o tres ubicaciones (derecha).

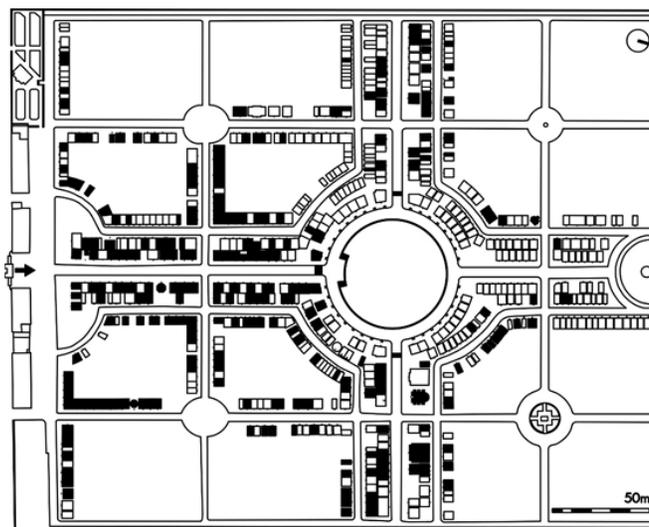
(calles Fuensanta, Santa María y Magdalena), así como una destacada incidencia de esta manifestación patológica en los brazos este (calles Angustias, San Juan y Santa Teresa) y oeste (calles Soledad, San Pedro y Santo Tomás), frente a la menor afección en el brazo norte (calles San Patricio, Santa Eulalia y San Miguel) y la plaza de Jesús, zonas en las que solo se encuentran casos aislados de humedades (Fig. 14).

Fig. 14. Situación de panteones con humedades.

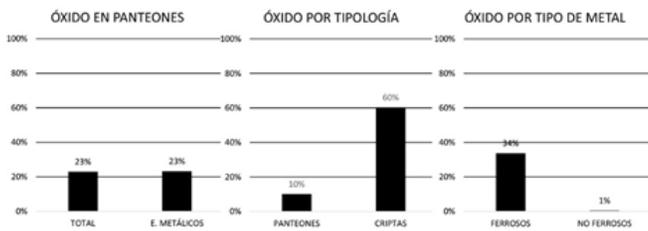
Respecto a la tipología, se muestra un mayor porcentaje de oxidación en la tipología de cripta (60%) frente a las tipologías sobre rasante (10%), debido a la mayor antigüedad de las tipologías de cripta y el mayor uso de metales ferrosos, habiendo sido desplazados por los metales no ferrosos en tiempos más recientes (Fig. 15).

Fig. 15. Porcentaje de presencia de oxidación en panteones y panteones con elementos metálicos (izquierda) y porcentaje de panteones con muestras de oxidación por tipología (centro) y por tipo de metal (derecha).

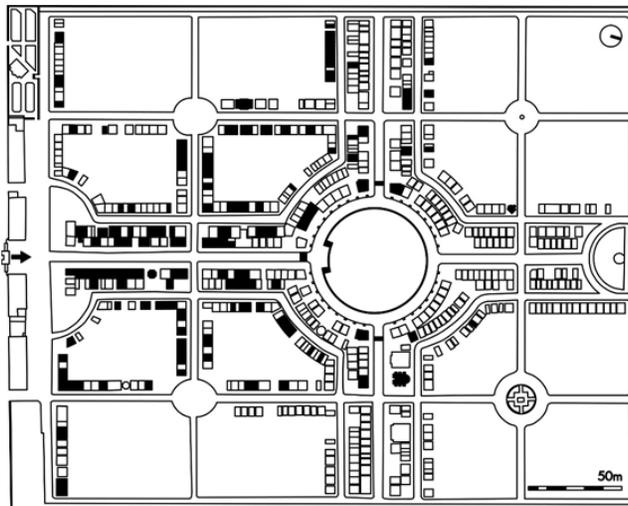
El grado de degradación de los metales frente a la corrosión depende, entre otros factores, del tipo de metal y su protección. Según el tipo de metal, se observa corrosión en el 34% de los panteones con elementos ferrosos, frente al 1% (un único caso) en metales no ferrosos. Esta diferencia se observa igualmente en la planta del cementerio, apareciendo una mayor concentración de metales oxidados en las zonas donde predominan los productos ferrosos (zona más antigua, al sur), mientras que en zonas donde las carpinterías son mayoritariamente no ferrosas (principalmente realizadas en aluminio) la oxidación y corrosión es mínima (Fig. 16).

Fig. 16. Situación de panteones con oxidación.

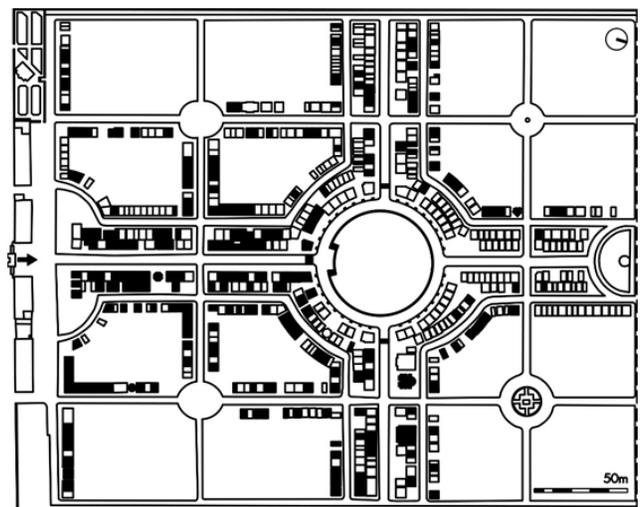
En la figura 17 se observa una menor afección de biodeterioros en las calles que forman el brazo norte de la cruz y en la plaza de Jesús. Esta menor presencia de agentes biológicos en las construcciones se puede relacionar especialmente con la vegetación del entorno. Las zonas citadas, más recientes, disponen de un arbolado de porte muy reducido, en ocasiones ausente, al no haberse desarrollado el arbolado plantado.

Fig. 17. Situación de panteones con biodeterioros.

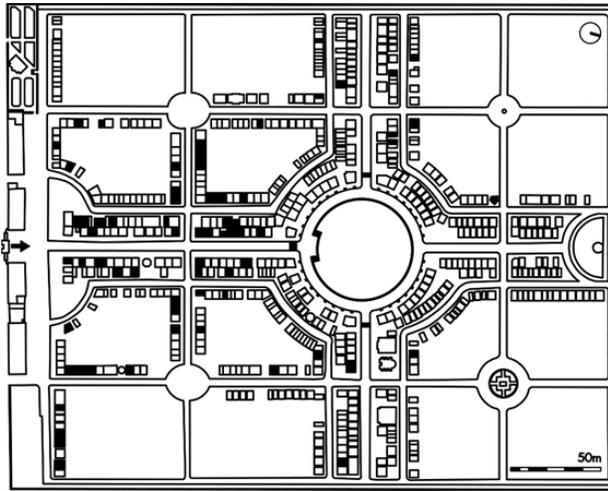
del total estudiado. No se han incluido pequeñas muestras de suciedad al considerarse propias de una limpieza esporádica, dentro de un mantenimiento espaciado en el tiempo. Respecto a las intervenciones impropias, éstas se observan en 60 panteones, lo que supone un 10% de los mismos. Todas responden a actuaciones humanas intencionadas, no detentándose alteraciones accidentales. Por último, el vandalismo se encuentra presente en 9 panteones y criptas, lo que supone el 1.4% del total (Fig. 18).

Fig. 18. Situación de panteones con daños antrópicos (suciedad, intervenciones impropias y/o vandalismo).
