Análisis estructural de depósitos de agua realizados en escuelas de Brasil

Juan Manuel Orquín Casas

José Antonio Mancebo Piqueras

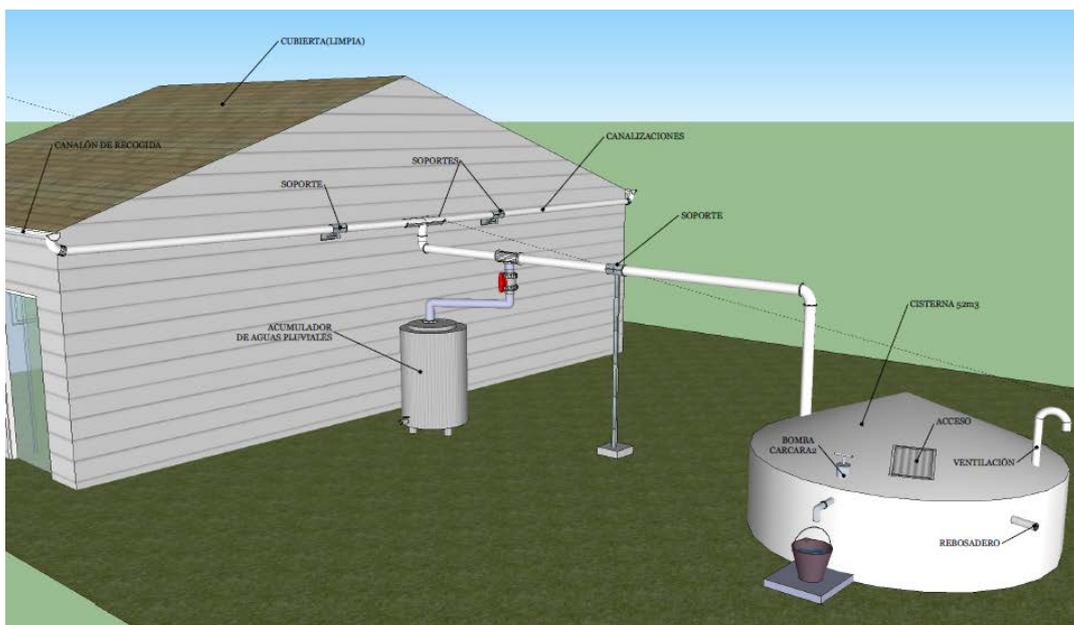
Figura 1. Esquema general del sistema de captación de agua de lluvia.

En esencia el sistema consta de una canalización horizontal abierta, para recogida del agua captada en la cubierta, que es conducida mediante otras canalizaciones colectoras hasta el depósito de acumulación (cisterna de 52 m³ de capacidad), el depósito es semienterrado, cerrado en su mayor parte a la atmósfera, con cubierta cónica, con varias vías de entrada: ventilación, rebosadero, bomba, boca de hombre para entrada. De ahí el agua es extraída mediante una bomba manual y continúa su camino hasta los puntos de consumo: bebederos, baldes (con o sin desinfección), cocinas, etc.

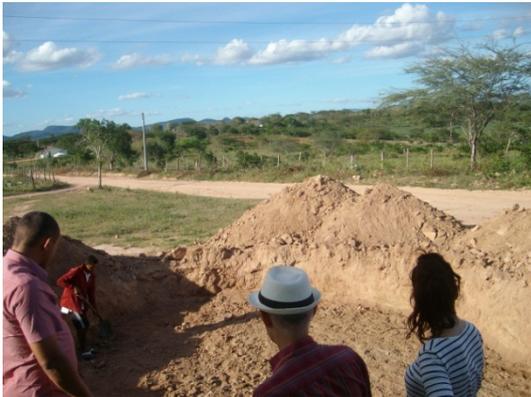
Figura 2. Vaso para el depósito.

Los depósitos son circulares de 5 m de diámetro y 2,6 m de altura y se encuentran parcialmente enterrados, lo que en principio puede ser favorable puesto que de esta manera los empujes del terreno puede contrarrestar en parte los empujes horizontales del agua, aunque la profundidad enterrada no debería superar nunca 1/3 de la altura total del depósito para que no se inviertan los empujes resultantes al ser la densidad de las tierras (secas)

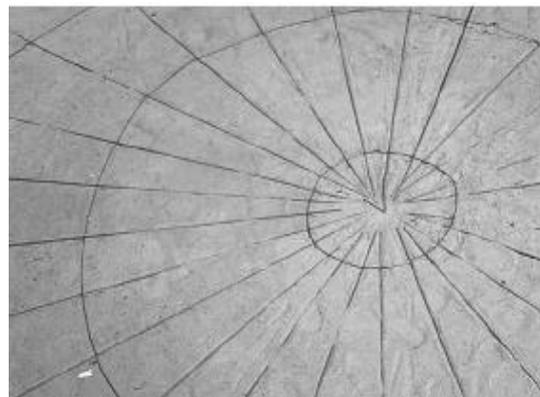
Figura 3. Armadura losa de fondo.

La losa de base de hormigón armado es de 10 cm de espesor con solo una capa de armadura de acero corrugado dispuesta circular y radialmente, y se asienta sobre 5 cm de tierra compactada (figura 3). A simple vista parece insuficiente su espesor y el hecho de que la armadura dispuesta radialmente se interrumpe en el centro sin solapar.

1. A pesar de que el espesor de la losa de fondo y la disposición de una única capa de armadura e interrumpida en el centro puede parecer insuficiente, el cálculo estructural realizado demuestra que la solución puede considerarse válida desde el punto de vista estructural, aunque al colocar el pilar central que soporta el techo del depósito en el centro se hace necesario solapar la armadura radial de la losa, puesto que se produce un esfuerzo local.

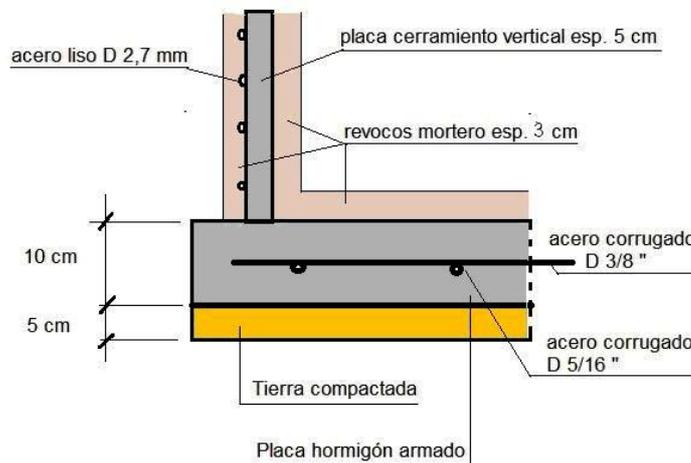
Figura 4. Depósito. Sección vertical construida. Placas base y arranque de paramento vertical.

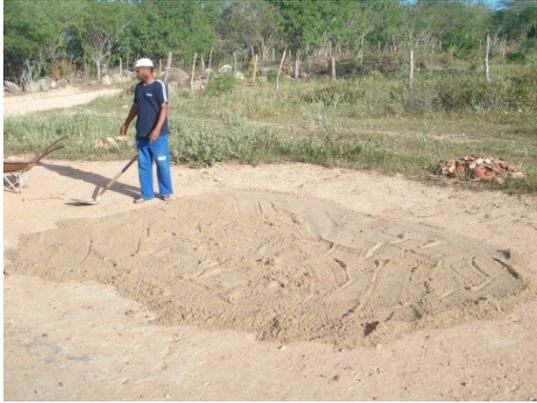
La construcción de los paramentos verticales se realiza con placas fabricadas in situ dimensiones 49,5x38x5 cm, construidas sobre un lecho de arena alisado, mediante un molde de madera con ligera curvatura. No se utilizan áridos gruesos, solo arena, cemento y agua. El mortero resultante es de consistencia plástica apreciable y no se aprecia malformación de las piezas al retirarse el molde.

Figura 5. Preparación para prefabricación.

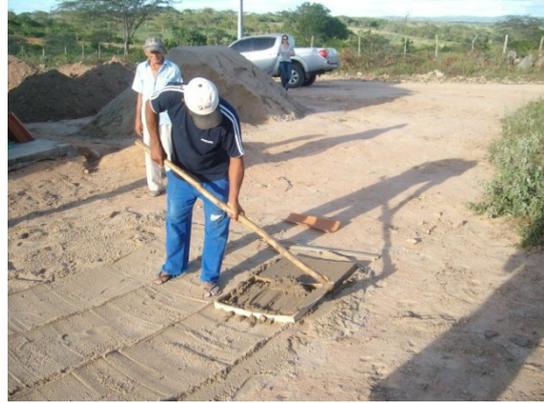
Figura 6. Placas fabricadas in situ.

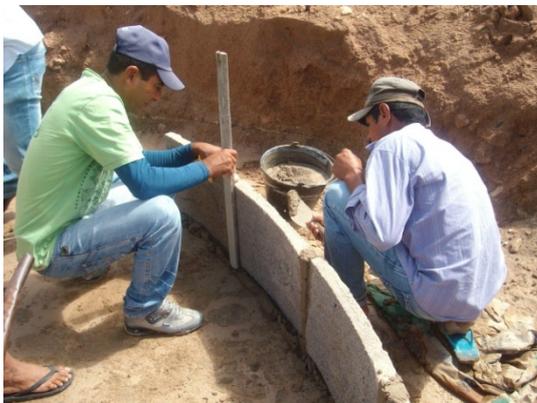
Figura 7. Construcción de pared.

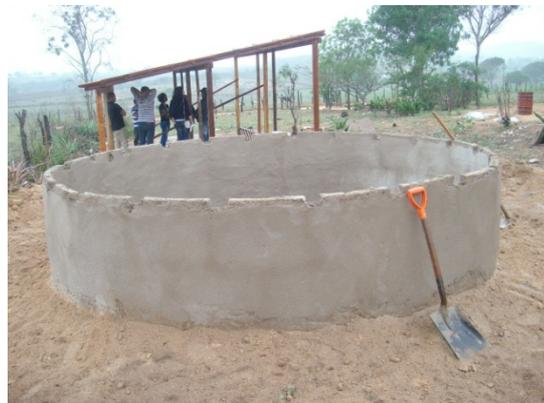
Figura 8. Revocos de pared.

Exteriormente a la pared y antes de aplicar el revoco se colocan cables de acero liso de 2,7mm de diámetro con una separación vertical aproximada de 10 cm. Para asegurar aún más la estanqueidad, se aplica un aditivo impermeabilizante añadido al mortero del revoco interior.

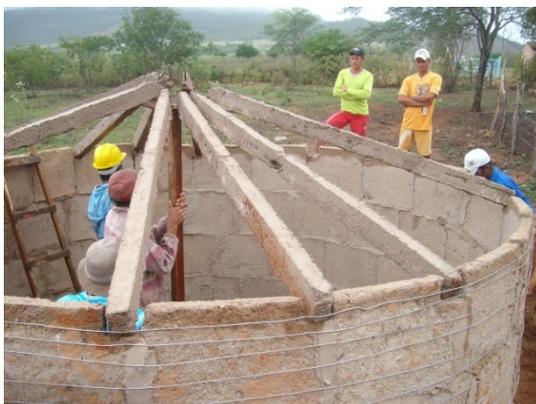
La cubierta se realiza mediante travesaños de sección rectangular, con solo dos armaduras longitudinales y sin estribos, también prefabricados in situ apoyados en el depósito y en un tubo situado en el centro del depósito de PVC que actúa de encofrado perdido para el posterior relleno de hormigón con una armadura vertical formada por tres barras verticales y estribos triangulares (similares a las celosías de forjado).

Figura 9. Pared y vigas de cubierta.

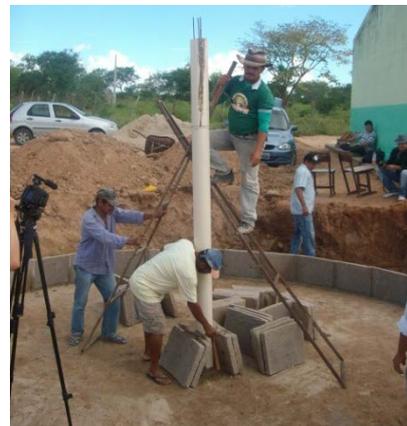
Figura 10. Construcción del pilar.

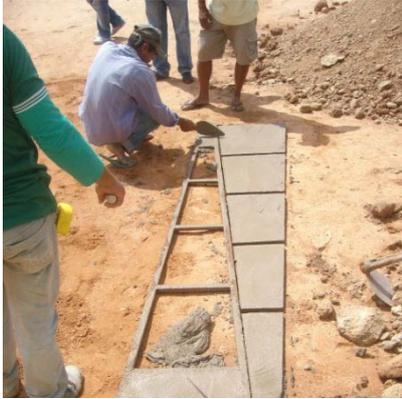
La cubrición del depósito se realiza con piezas también prefabricadas in situ, a modo de tejas, que apoyan en los anteriores travesaños. En todas las piezas fabricadas in situ no se ha observado que se vibre el hormigón para eliminar el aire interior formado en el fraguado.

Figura 11. Piezas de cubierta.

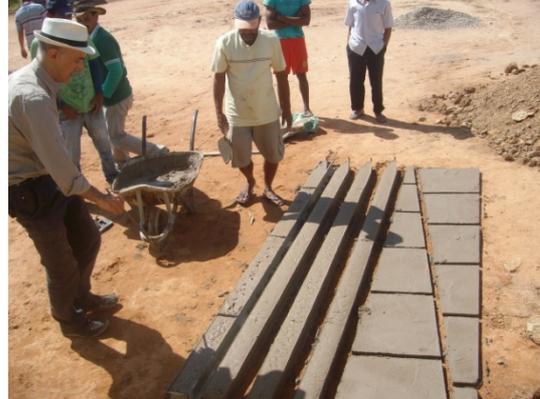
Figura 12. Vigas.

Mención aparte merecen las viguetas prefabricadas de la cubierta, ya que no disponen de armadura vertical, confiando toda la resistencia a esfuerzos cortantes a un hormigón de mala calidad, sin gravas y sin vibrar. No es necesario realizar ningún cálculo estructural para afirmar que puedan presentarse, aunque las cargas que soportan no sean grandes, patologías o colapsos estructurales en estos elementos como los de la figura 19.

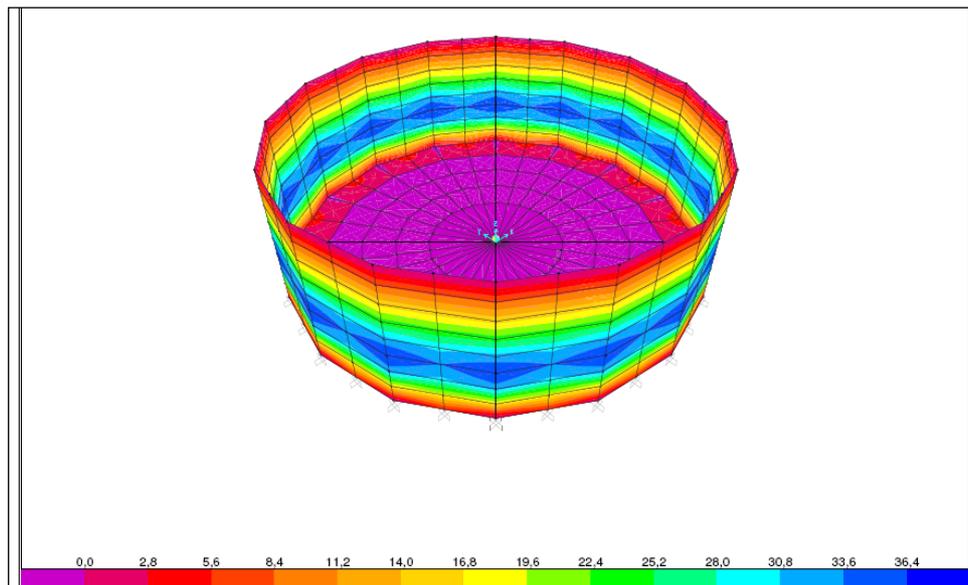
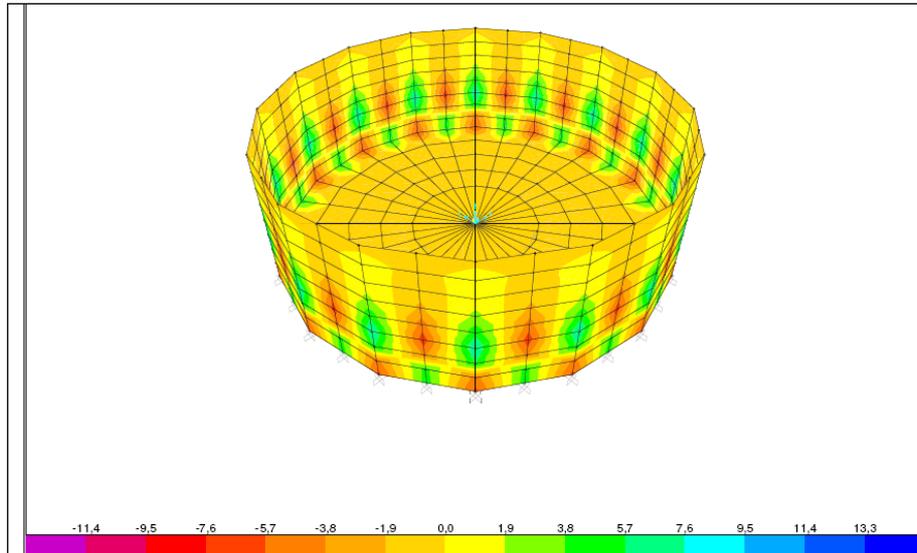
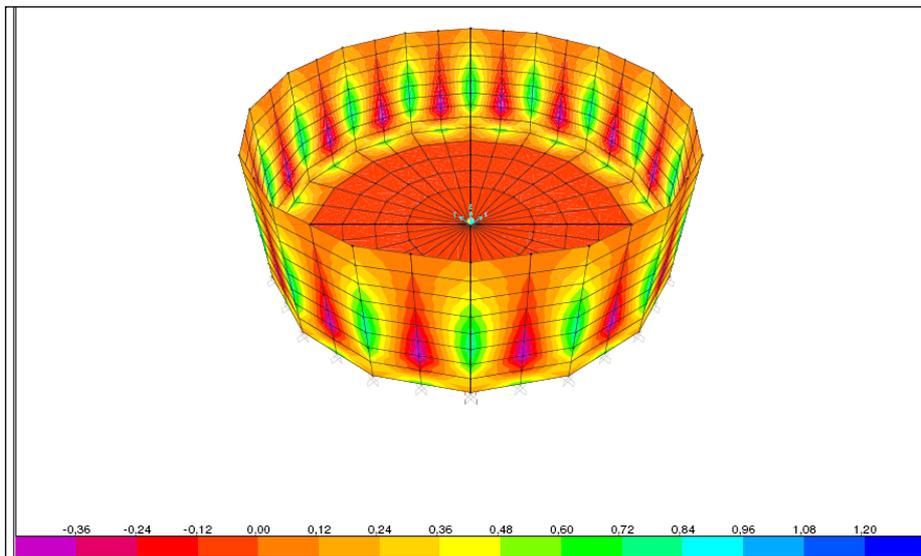
2. Los esfuerzos en la pared del depósito son claramente en comportamiento en membrana, es decir, axiles radiales al depósito. A los elementos prefabricados colocados en la pared no se les puede confiar esta responsabilidad con lo que es el acero de los alambres que envuelve estos elementos los que soportan este esfuerzo de tracción.

Del axil máximo obtenido, en torno a 36 KN/m (figura 13) se deduce que cada sección de cable (5/16") esta soportando un esfuerzo aproximado de 3.6 KN lo que suponiendo una tensión admisible para el acero liso de 200 Mpa podríamos decir que se tiene un coeficiente de seguridad de 2,8. Este coeficiente de seguridad debe comprender el coeficiente de minoración de materiales y el coeficiente de mayoración de cargas, pero parece suficiente.

Figuras 13,14 y 15 Diagramas de isovalores de axiles radial (sin mayorar), axiles vertical y Momentos Flectores.

Se ha modelizado el depósito mediante un programa comercial de Elementos Finitos (SAP 2000) usando elementos placa de 4 cm de espesor. Se podría haber usado también elementos de membrana, pero los esfuerzos obtenidos demuestran que aunque se haya modelizado con elementos placa, el comportamiento es el característico de membrana.

La peor hipótesis de cálculo corresponde a la situación en la que el depósito se encuentra lleno y no se movilizan los empujes de las tierras. El techo del depósito no introduce empujes laterales al depósito al estar simplemente apoyados los travesaños en la coronación del depósito y ser el pilar central el que “actúe” como apoyo fijo de la cubierta. La carga vertical sobre los elementos placa del depósito es casi despreciable.

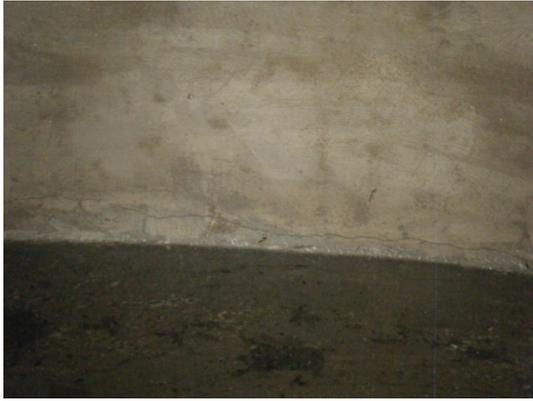
Sin embargo en el análisis estructural anterior no se ha considerado la hipótesis de posibles asentamientos diferenciales de la losa. Dado que no se compacta el terreno donde se asienta la losa de fondo y no se coloca un enchado de gravas que permita (a modo del balasto de las vías del tren) uniformizar asentamientos y tampoco el espesor y armado de la losa de fondo es suficiente para resistir los esfuerzos derivados de los asentamientos diferenciales, estos pueden provocar fisuras en la losa de fondo y en su unión con las paredes. Al no tener los elementos placa ninguna resistencia a tracción no tienen capacidad a cortante ante movimientos diferenciales de la losa de fondo. De hecho esta patología ya ha sido comprobada en algún depósito como el de la figura 18 que perdió todo el agua en apenas unos días.

Figura 18. Fisuras en fondo y pared.

1. Es necesario mejorar la base en la que se asienta la losa de fondo, con una capa de gravas de al menos 15 cm, incrementar el espesor de dicha losa al menos también a 15 cm con una armadura continua.

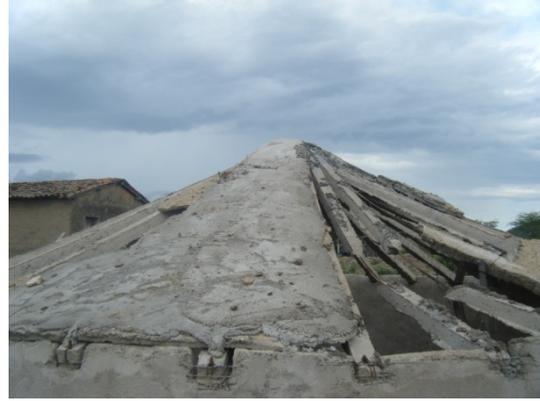
Figura 19. Rotura de viguetas de cubierta.

4. Para evitar el colapso de las viguetas de la cubierta es necesario el empleo de estribos. Valdría colocar la misma celosía que se coloca en el pilar central.

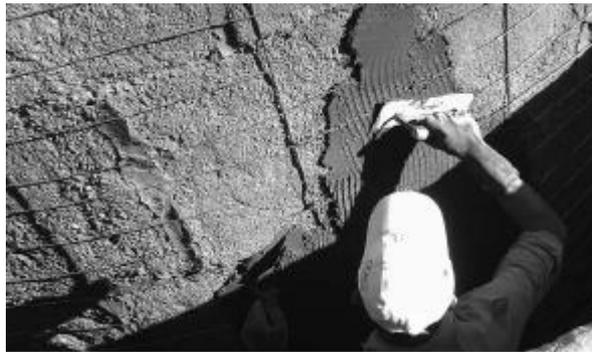
En el caso concreto del proyecto objeto de este artículo este aspecto se puede mejorar dando un mayor recubrimiento a la losa de fondo y al trasdos de la pared del depósito, ya que el cable dispuesto radialmente a lo largo de las paredes que es el elemento encargado de resistir las tracciones debido al empuje del agua esta protegido únicamente por un revoco. En la zona inferior (zona de máximo esfuerzo) la pared esta en contacto con el terreno, que puede ser agresivo en algún caso o puede darse el caso de que el nivel freático se encuentre en esos niveles con la agresividad que suponen las sales disueltas en el agua.

Figura 16. Armadura radial exterior del depósito insuficientemente protegida.
