# Evaluación del abastecimiento de agua mediante bombas manuales en el sur de Chad

Este proyecto surge de la colaboración entre el Centro de Innovación en Tecnología para el desarrollo Humano de la Universidad Politécnica de Madrid (itdUPM) y Oxfam Intermón (OI) para realizar la evaluación del funcionamiento y la gestión del acceso al agua mediante bombas manuales instaladas en pozos en la región de Mandoul, al sur del Chad.

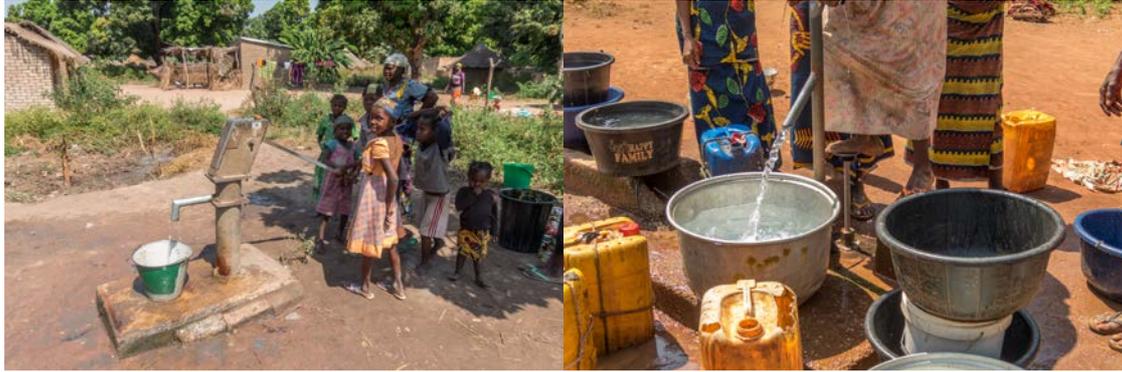
En las comunidades visitadas, se han identificado tres modelos distintos de bombas manuales: un modelo de India (figura 6) y dos modelos de Vergnet (figuras 7 y 8).

**Figura 6. Bomba India Mark II. Fuente: Benítez y Recio. Figura 7. Bomba Vergnet HPV 60-2000. Fuente: Benítez y Recio.**

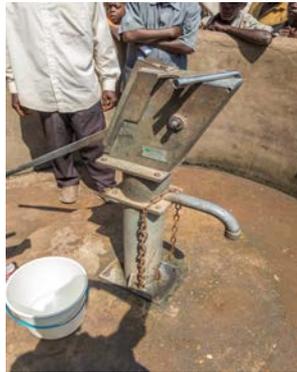
**Figura 8. Bomba Vergnet Hydro-India 60. Fuente: Benítez y Recio.**

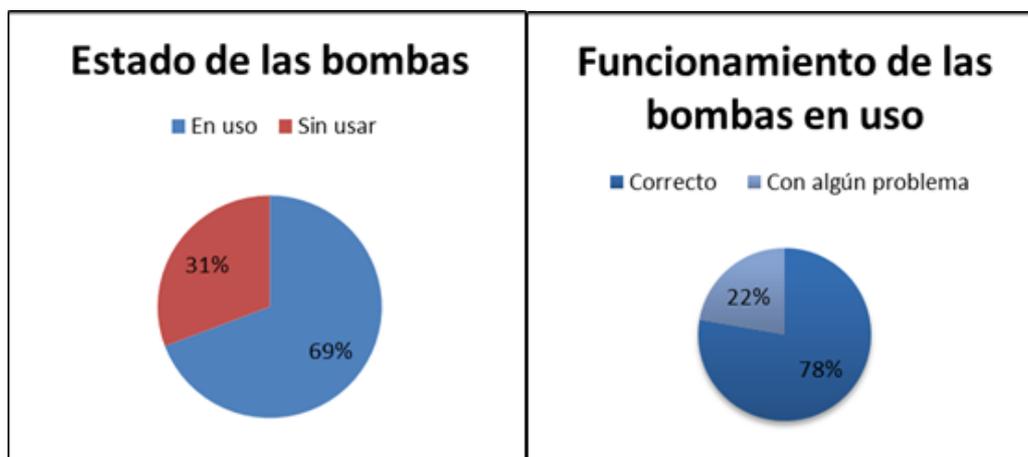
Según el estudio de funcionalidad de los puntos de agua visitados, el 31% de las bombas evaluadas se encontraban fuera de servicio. Dentro del conjunto de bombas operativas, el 22% funcionaban con algún problema. Por lo tanto, se deduce de estos datos que sólo la mitad de las bombas evaluadas eran completamente funcionales (figuras 10 y 11).

Figura 10. Estado de las 13 bombas estudiadas. Figura 11. Estado de funcionamiento de las bombas en uso.

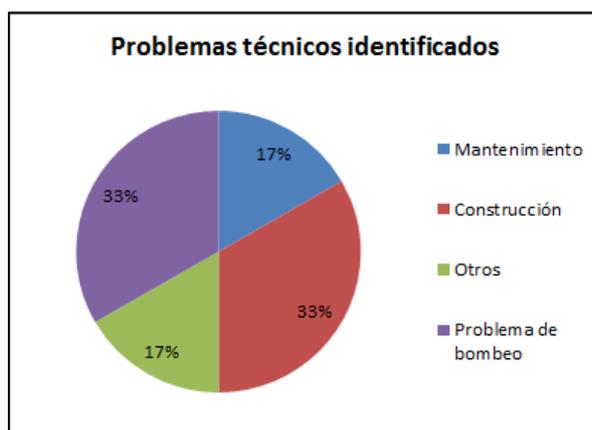
**Figura 12. Problemas técnicos detectados en las bombas.**

- Problema de bombeo: detectado en bombas funcionales que presentaban problemas en el momento de elevar la columna de agua en condiciones normales de funcionamiento.
- Problema de construcción: derivado de la mala ejecución del pozo que influye directamente en el funcionamiento de la bomba.
- Problema de mantenimiento: relacionado con la falta de conservación y seguimiento rutinario de las bombas manuales.
- Otros: comprenden distintos problemas que no se han podido identificar.

Para los problemas técnicos comúnmente detectados, se ha elaborado un compendio de actuaciones que facilitan solucionar el problema existente (ver tablas 2 y 3).

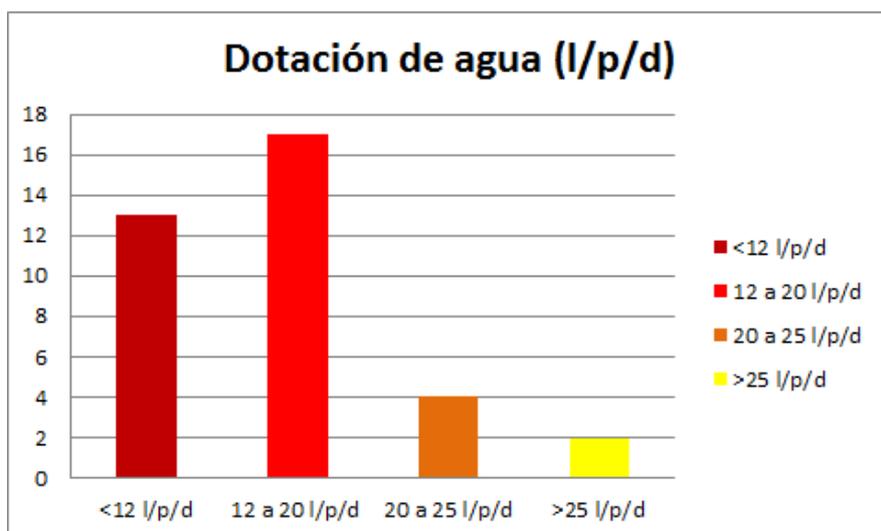
A partir de la información recogida, se obtiene un dato muy preocupante: la dotación de agua de la población es muy inferior a la cantidad mínima fijada por la OMS de 25 litros/persona/día, cifra que en este caso solo se supera por el 6% de la población encuestada (Figura 13). Estos resultados, aunque no tienen una representatividad muy alta por el tamaño de la muestra utilizada, si son indicativos de la tendencia en la zona evaluada.

**Figura 13. Dotación de agua en litros/persona/día.**
