## **ESTUDIO PREVIO A LA INTERVENCIÓN EN EL CASTILLO DE SAN ROMUALDO (SAN FERNANDO, CÁDIZ). DECONSTRUCCIÓN VIRTUAL DE LOS CUADRANTES SOLARES**

### **PRE-INTERVENTION STUDY OF SAN ROMUALDO CASTLE AT SAN FERNANDO, CÁDIZ. VIRTUAL DECONSTRUCTION OF SUNDIALS**

Antonio J. Sánchez Fernández, Cultural asset conservator and restorer  
PhD candidate, University of Seville, Email: [asrestauracion@hotmail.com](mailto:asrestauracion@hotmail.com)

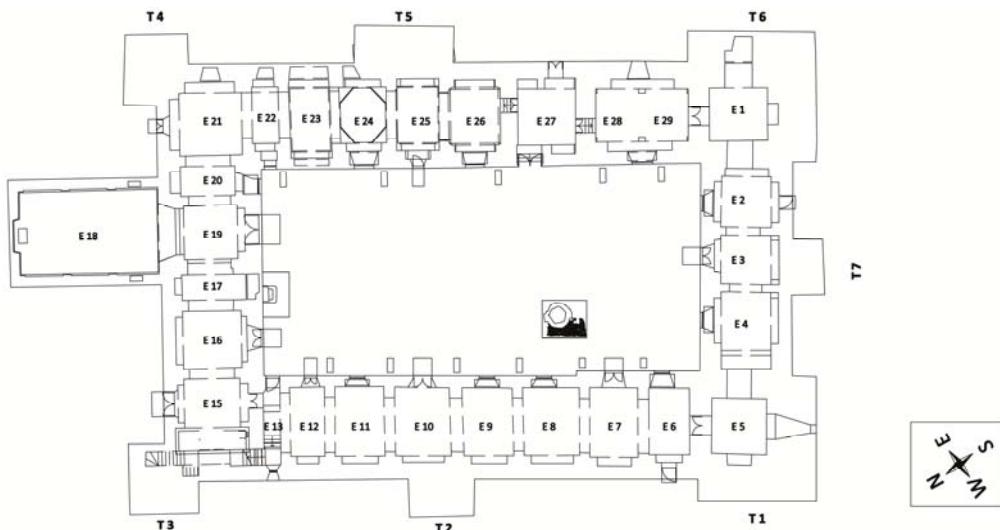
Fig. 1. Planta y orientación del Castillo de San Romualdo. Se puede observar la distribución de estancias alrededor del patio. Existen siete torres. La torre de los relojes está situada al sureste (T5). San Romualdo Castle: plan view and orientation, showing the distribution of the cells around the courtyard and the seven towers; the sundial tower is located on the southwest wing (T5).

La estructura defensiva del Castillo es de planta rectangular con un patio central bordeado por cuatro naves (ver figura 1). En cada vértice existe un torreón. Otros tres se asientan en la zona media de cada muro excepto en el paramento NE donde se adosa la capilla, de planta de cajón. Las naves están divididas en distintas estancias comunicadas entre sí por arcos ligeramente apuntados. Algunas de estas celdas tienen entradas independientes a dicho patio. Su ordenación responde al de los *ribat* islámicos, a los que profusa y tradicionalmente se ha asociado su morfología y origen aunque existen distintas teorías al respecto (2). No obstante, los estudios recientes (3) muestran una secuencia estratigráfica de hasta nueve procesos constructivos para llegar a la morfología que conocemos actualmente. Además, en algunos de estos procesos se observan distintas fases dentro de los mismos, lo que nos da una idea de la complejidad de su fisonomía.

The defensive structure is rectangular, consisting of a central courtyard bordered by four wings (see Figure 1) and a tower at each corner. Three further towers are positioned at mid-span on the outer wall of the NW, SW and SE wings. Instead of a tower, the NE wing has a box-shaped chapel. The wings are divided into separate cells interconnected by slightly pointed arches. Some of these cells have separate courtyard entrances. This arrangement is typical of an Islamic *ribat* or Muslim warrior monks' fortress, with which the morphology and origin of the castle have been traditionally associated, although a number of theories are in place in this regard (2). Nonetheless, recent stratigraphic studies (3) show that the present morphology is the result of up to nine stages of construction, some of which can in turn be divided into phases, denoting the complexity of the building's physiognomy.

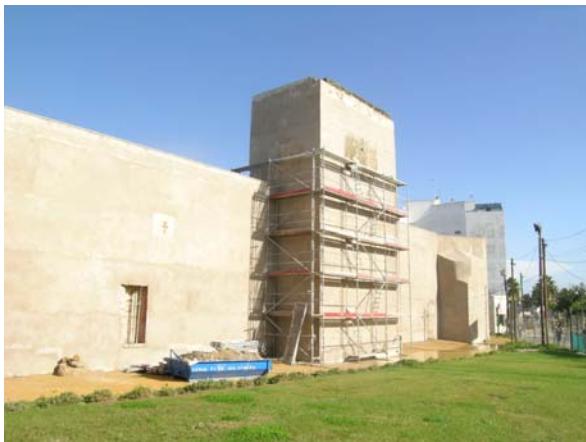
Los relojes de sol se localizan en la torreta central del lienzo SW (ver figura 2). Se distinguen tres, a saber: un cuadrante vertical declinante, es decir, que el muro se encuentra desplazado unos grados respecto a la traza Norte-Sur, y dos cuadrantes laterales, uno oriental y otro occidental. Los planos de éstos miran exactamente a Levante y Poniente respectivamente.

All three sundials are located on the central tower in the SW wall (see Figure 2). The one on the main façade is a declining vertical dial, i.e., the wall is shifted a few degrees off the north-south axis, while the other two are on the side façades, one facing due east and the other due west.

Fig. 2. Fotografía de la torre de los relojes del Castillo de San Romualdo. Proceso de intervención en los paramentos exteriores. San Romualdo Castle sundial tower; worksonouterwalls.

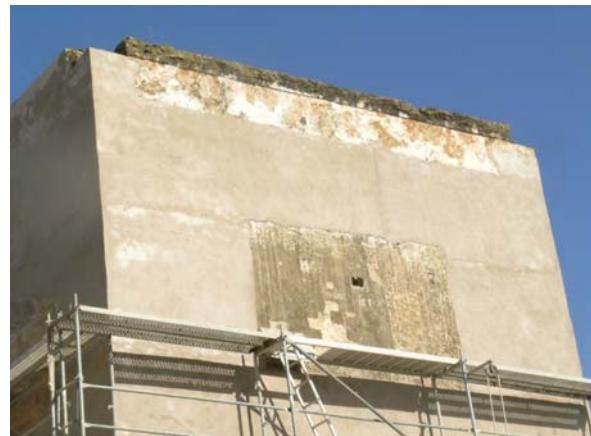
Como se ha dicho el reloj central, en la fachada principal, es un tipo de cuadrante solar vertical declinante (ver figura 3).

Fig. 3. Detalle de la ubicación y estado de conservación del reloj vertical declinante. Bajo la cornisa, se puede observar restos de la decoración de pintura mural al fresco.  
Detail showing the position and condition of the declining vertical sundial, as well as the remains of a fresco under the cornice.

As noted, the main façade on the south tower houses a vertical declining sundial (see Figure 3).

Aún es visible el marco que lo contuvo con restos de la cenefa fitomórfica y algunos trazos horarios radiales que confluyen en el punto donde se colocó el gnomon o estilete, el cual, no se conserva en la actualidad. Este reloj solar marcaba casi todas las horas diurnas, y sólo las primeras horas de las mañanas estivales escapaban a su medida. La longitud total es de 3 m y cuenta con 2,10 m aproximadamente de altura. Sin embargo, el rectángulo que contiene las líneas horarias mide 1,70 m x 1,10 m, cumpliéndose prácticamente la proporción áurea.

El estado de conservación de los relojes es muy malo. El mortero del cuadrante central se encuentra muy alveolizado y con un gran parche de mortero posterior, es decir, existe una gran pérdida del original. Además se advierten costras negras en toda la superficie mural, producto del ambiente urbano en el que se ubica el Castillo de San Romualdo. Aparece una perforación que tras las proyecciones de las líneas horarias, coincide con la localización del gnomon. En la zona inferior se advierten restos de una decoración geométrica, muy grotesca y carbonatada, posiblemente de alguna reparación posterior.

Its frame is still visible, along with remains of its phytomorphic ornaments and a few radial hour lines that converge on the point where the gnomon or style, which has since disappeared, was once positioned. This sundial showed the time during all the daylight hours except just after dawn in the summer. It measures 3 m long by approximately 2.10 m high. The rectangle containing the hour lines, however, measures 1.70 m x 1.10 m, i.e., practically conforming to the golden ratio.

The sundials are in very poor condition. The mortar on the central dial is severely pockmarked and a subsequent patch has marred the original substantially. Black crust is also visible across the entire surface of the wall, attributable to the urban environment where San Romualdo Castle is located. The wall is perforated at the point that once housed the gnomon. The lower region contains remains of very grotesque and highly carbonated geometric decoration, possibly added during subsequent repairs.

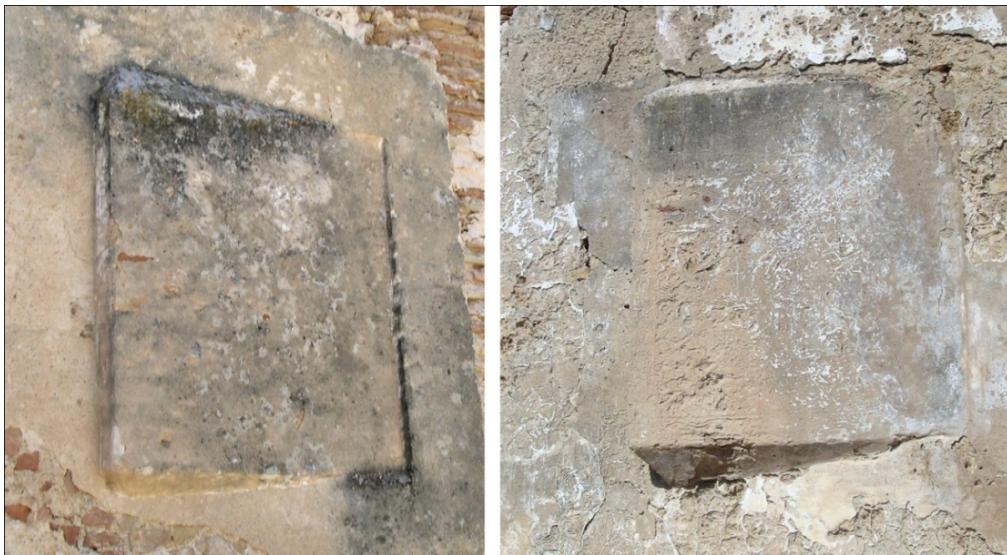
Los relojes laterales padecen colonizaciones biológicas (en mayor medida el de poniente).

The sundials on the side façades are affected by biological decay (in particular on the west façade).

Fig. 4. Cuadrantes laterales. Izquierda, reloj vertical orientado hacia poniente. Derecha, vertical orientado hacia levante. Estado de conservación. Es evidente la pérdida de potencial expresivo. Side façade sundials: left, vertical dial facing west; right, vertical dial facing east; loss of expressive potential due to the poor state of repair.

Existen numerosas pérdidas volumétricas, disgregaciones y alveolizaciones. En el occidental no se conserva ni decoración ni restos de líneas horarias.

Este cuadro patológico, común en los tres cuadrantes solares, viene determinado fundamentalmente por el avanzado estado de abandono del edificio. Las colonizaciones biológicas y la cristalización de sales en superficie han provocado la disgregación del material constituyente por el efecto “cizalla” de las raíces e hifas, por un lado, y, en segundo lugar, por las tensiones internas del ciclo de migración de sales solubles (recuérdese que San Fernando es una ciudad costera, con un ambiente marino, rico en iones cloro). El viento, predominantemente el de levante y poniente, el último agente medioambiental que ha causado la meteorización de los materiales.

Volumetric loss, disaggregation and pockmarking are rife throughout. No trace of the adornments or hour lines is visible on the west dial.

This pathology, common to all three sundials, is due primarily to the neglect to which the building has been subject. The biological colonies and salt crystallisation on the surface have induced disaggregation of the constituent material as a result of the “shear” stress generated by roots and hyphae, on the one hand, and the internal forces caused by soluble salt migration (San Fernando is a coastal city with a chloride ion-rich marine environment). Lastly, wind action, predominantly from the east and west, has also contributed to material weathering.

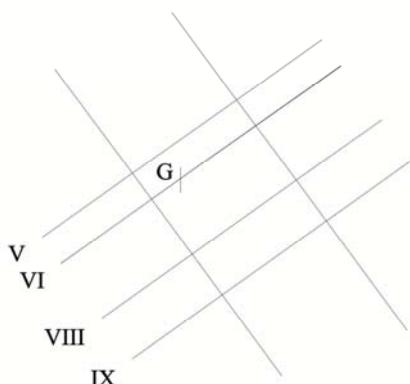
De los cuadrantes laterales, sólo el orientado hacia levante conserva algunos restos de las líneas horarias originales. A partir de esos datos hemos deducido las restantes líneas y calculado el gnomon recorriendo inversamente el camino del trazado geométrico de este tipo de cuadrantes solares. De esta manera, calculando uno de ellos, se obtiene el homólogo por simetría.

Sea la figura 5 el gráfico que representa las líneas horarias que se conservan. Se observa también el posible anclaje del gnomon (G) coincidente, como es debido, con la línea de las VI. Aparecen otras perpendiculares a las horarias que las identificamos como líneas equinocciales.

Fig. 5. Líneas horarias que se conservan del reloj lateral oriental. Hour lines conserved on the east-facing sundial.

Of the two side façade sundials, only the one facing east conserves traces of some of the original hour lines. The remaining lines were deduced from the existing data and the gnomon was positioned by back-calculating the geometric layout characteristic of this type of sundials. Engineering one of the dials in this way sufficed to reproduce its symmetrical counterpart.

The graph in Figure 5 depicts the hour lines that were conserved. It also shows the possible anchorage point for the gnomon (G), which is known to concur with the six o'clock hour line. The lines perpendicular to the hour lines were identified as equinoctial lines.

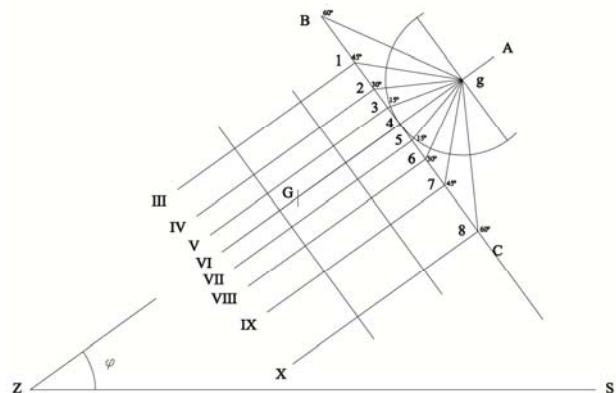
Para hallar geométricamente el resto de husos horarios, se traza una proyección por la línea de las VI (AZ) y la horizontal (ZS), corroborando que el ángulo de inclinación corresponde con la latitud,  $\varphi$ , del lugar, es decir, 36,50 (latitud de San Fernando, Cádiz) (ver figura 6).

El segmento BC es una perpendicular a AZ. La intersección BC con las líneas horarias existentes V, VI, VIII y IX dan los puntos 3, 4, 6 y 7 respectivamente. Sabiendo que cada intersección es el resultado de dividir una semicircunferencia en arcos de 15 grados, creamos dicho ángulo 3g4. Por tanto, g, es el centro de la citada semicircunferencia. Trazamos las siguientes divisiones de arcos de 15 grados, cuyas intersecciones con BC nos distribuye las restantes líneas horarias.

Fig. 6. Construcción geométrica del reloj lateral oriental. Geometric reconstruction of the east-facing dial.

The rest of the hour lines were found by projecting a segment from the six o'clock hour line (AZ) to the horizontal (ZS) on an inclination angle that matched the latitude,  $\varphi$ , at San Fernando, Cadiz (36.50) (see Figure 6).

Segment BC is perpendicular to AZ. The intersections between BC and the existing 5, 6, 8 and 9 o'clock hour lines were labelled points 3, 4, 6 and 7, respectively. Knowing that each intersection is the result of dividing a semi-circle into 15° arcs, angle 3g4 could be drawn to find the centre of the semi-circle, g. The remaining 15° arcs were then drawn, whose intersections with BC defined the rest of the hour lines.

Deducimos otro parámetro fundamental como es la longitud del gnomon que coincide con el segmento 4g. El ancho vendrá dado por la distancia entre las dos líneas equinocciales que se conservan. El día de entrada de la primavera y el otoño la sombra proyectada discurrirá entre estos dos trazos.

Another essential parameter, the length of the gnomon, was likewise deduced and found to concur with segment 4g. Its width was found as the distance between the two equinoctial lines that were conserved. On the first day of spring and autumn, the shadow projected would run between these two lines.

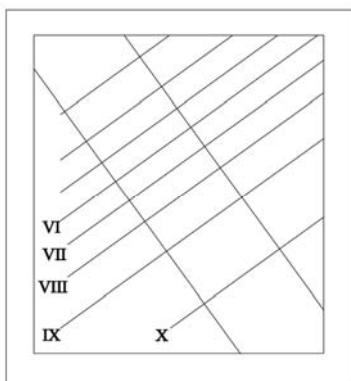
Una vez calculada la geometría de nuestro cuadrante sólo queda enmarcarlo dentro de los límites físicos de los que disponemos (ver figura 7).

Fig. 7. Trazado final del reloj lateral e insertado en el espacio del soporte físico. El reloj homólogo es simétrico con la salvedad de la numeración de las líneas horarias.

Final layout of the side façade dial and insertion in its physical frame; the other side dial is symmetrical, with the exception of the numbering on the hour lines.

Once the geometry of the dial was calculated, all that was left was to frame it within its known physical dimensions (see Figure 7).

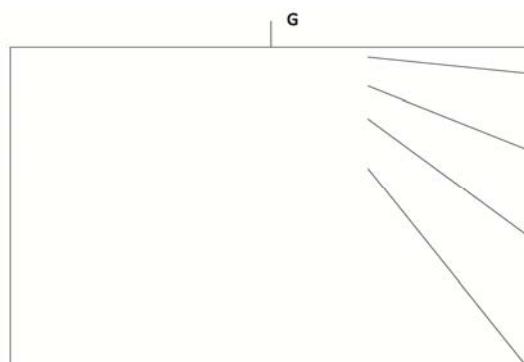
El cuadrante vertical declinante también conservaba algunas líneas horarias (ver figura 8). Para este tipo de relojes es necesario conocer tanto la latitud del lugar como la declinación del muro. La latitud de San Fernando es un dato conocido y la declinación del muro será deducida por las líneas conservadas, completando su trazado geométrico.

Some of the hour lines were also conserved on the vertical declining sundial (see Figure 8). In this type of dials, both the latitude and the wall declination values are needed. The latitude at San Fernando is known and the wall declination could be deduced by extending the remains of the existing lines to their full length.

Fig. 8. Líneas que se conservan del reloj vertical declinante. Se puede delimitar el espacio del cuadrante y ubicar la posición del gnomon (G).

Declining vertical sundial, showing the hour lines conserved, delimitation of its dimensions and the position of its gnomon (G).

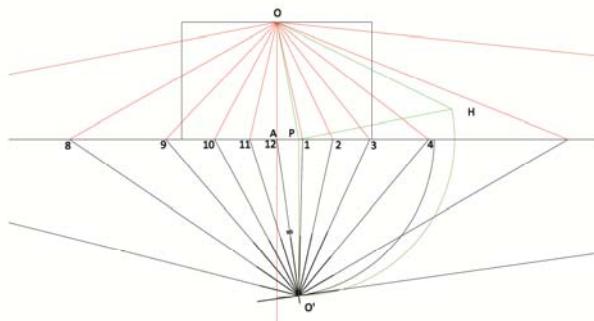
La declinación del cuadrante es un dato que ha variado a lo largo del tiempo por la tectónica propia del edificio, que introduce deformaciones en la fachada, y por tanto, en la exactitud de su orientación. La obtención de datos y el cálculo geométrico nos aportan las siguientes conclusiones al respecto: en primer lugar, tras la determinación de la declinación del cuadrante por estimación directa (6), se obtiene una declinación de  $15^\circ$  hacia el oeste. Por otra parte, el trazado geométrico ofrece una cifra diferente, a saber,  $8^\circ$  hacia poniente (ver figura 9).

Its declination and hence the accuracy of its orientation have varied over time due to the deformations in the façade induced by building tectonics. According to a direct estimate based on the data collected and geometric calculations (6), the sundial has a  $15^\circ$  westward declination. Calculations based on its geometric layout, by contrast, yielded an  $8^\circ$  westward declination (see Figure 9).

Proyectamos la línea de las XII (segmento OA) a plomo dando el punto A en la intersección con los límites del cuadrante (línea horizontal) (ver figura 9).

Insertamos por el punto A, el reloj horizontal previamente dibujado (cuadrante de líneas cada 15 grados con centro en O'). La inclinación se ajustará haciendo coincidir la proyección de las líneas originales con dicho reloj auxiliar sobre la línea horizontal. Es decir, las intersecciones con la horizontal (1, 2, 3, 4...) serán puntos coincidentes entre las líneas horarias conservadas y las del reloj auxiliar.

The twelve o'clock hour line (segment OA) was projected by means of a plumb, with A as the point where the line intersects with the edge of the dial (horizontal line) (see Figure 9).

A previously drawn horizontal dial (dial with centre at O' and lines every 15 degrees) was inserted at point A. The inclination was adjusted by making the projected original lines concur on the horizontal with the ancillary dial. In other words, the intersections with the horizontal (1, 2, 3, 4...) are points where the hour lines conserved concur with the lines on the ancillary dial.

Fig. 9. Construcción geométrica del reloj vertical declinante.  
Geometric reconstruction of the declining vertical sundial.

Obtenemos así la declinación del plano del muro que contiene el reloj en el ángulo que forma la vertical OA y el segmento AO'. En nuestro caso el paramento declina  $8^\circ$  hacia poniente.

This was how the declination of the wall containing the dial on the angle formed by vertical segment OA and segment AO' was found to decline  $8^\circ$  westward.

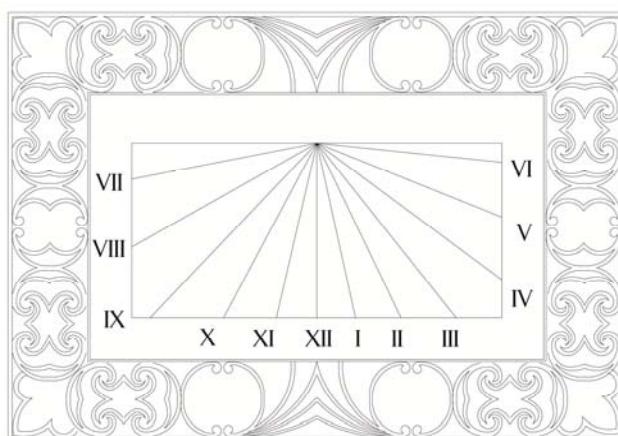
Fig. 10. Trazado final del reloj vertical declinante. Inserción de la decoración mural del perímetro.  
Final design of the declining vertical sundial. Insertion of perimeter fresco.

Por otro lado, se advirtieron motivos ornamentales alrededor del cuadrante. Para estudiar y documentar esta decoración se procedió a trasladar los módulos a un acetato. Posteriormente, se informatizaron para

poder reproducirlos por simetría, completando las pérdidas con la información obtenida (ver figura 10).

To draw the decoration identified around the dial, the modules were transferred to an acetate film for study, documentation and subsequent digitisation. The design was then symmetrically reproduced as required to fill in the gaps (see Figure 10).
