# EL ALABASTRO: PATOLOGÍA EN SU USO ARQUITECTÓNICO Y METODOLOGÍA ESPECÍFICA PARA SU ESTUDIO

**RESUMEN:** El alabastro ha sido utilizado en Aragón desde el S. I de nuestra era, empleándose en distintos tipos de construcciones o en actividades artísticas. Hacemos un repaso de la patología de la piedra natural que está presente en el alabastro. Seguidamente se describen en detalle problemas y alteraciones presentes tan sólo en el alabastro como son la calcinación y el cambio dimensional (tanto contracción como expansión). Se presentan varios ejemplos de cambio dimensional en afloramientos de campo, piezas de patrimonio y aplacados de uso en arquitectura moderna con estimación de tiempos de deformación e hipótesis sobre los mecanismos que controlan los procesos. Se finaliza discutiendo las peculiaridades del alabastro como roca ornamental única y abogamos por la necesidad de unos protocolos específicos y diferenciados de los que apuntamos unas primeras vías de trabajo. Finalmente se argumenta la necesidad de crear todo un paquete de normas tecnológicas específicas para la correcta caracterización (del material y de su patología), conservación y rehabilitación del alabastro.

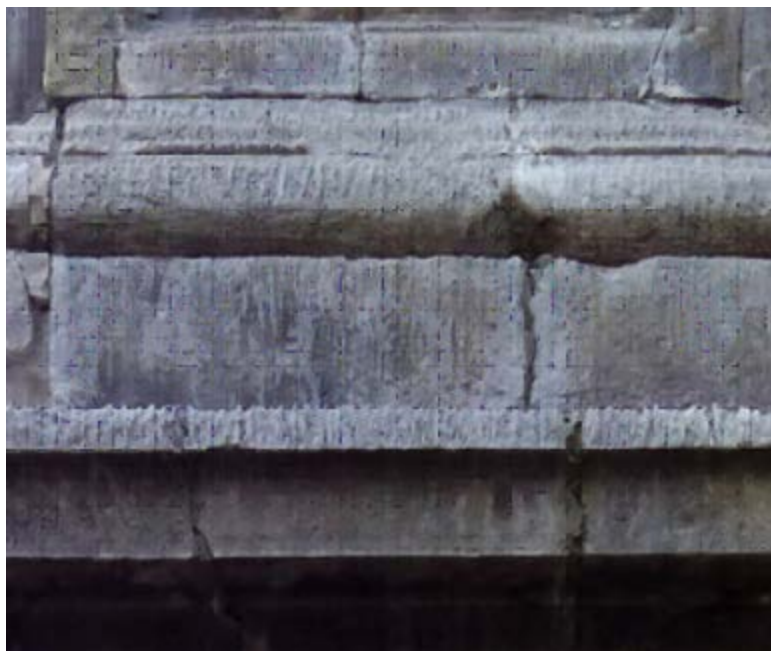
1 a. Pilar exterior de la iglesia de Santa Isabel de Portugal en Zaragoza (350-400 mm anuales de precipitación). Se observa la generación de un micro lapiaz debido a la disolución del alabastro por circulación de agua de lluvia. Este alabastro se coloca a la intemperie en 1704, no obstante la exposición a la lluvia esta determinada por numerosos factores algunos incontrolables (diversos recubrimientos y barnices de restauraciones, lluvias con más o menos azote de viento en dirección al paramento y morfología de la escorrentía en la superficie de la fachada).

En la Fig. 1 vemos dos casos de lapiaz sobre alabas-

tro a la intemperie en un entorno climático con 350 mm de precipitación anual (Zaragoza) y de 400 mm (Madrid).

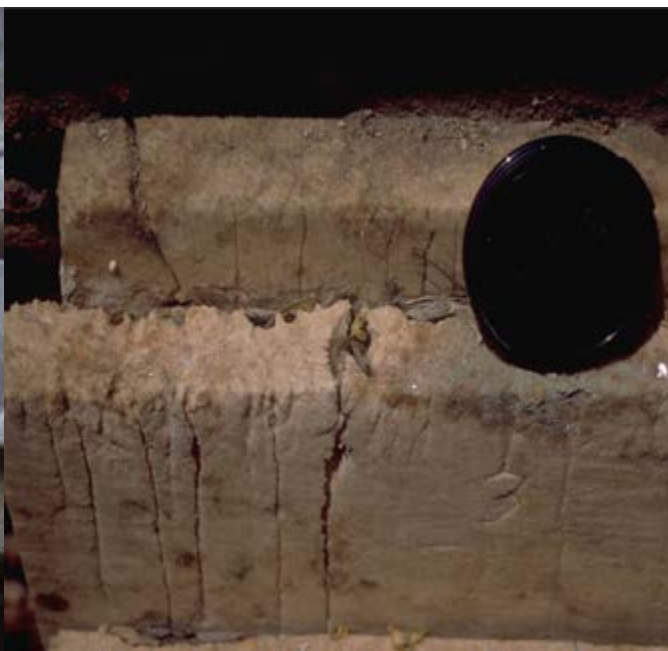
1 b. Placas de alabastro colocadas en un patio a la intemperie (apoyadas en el muro, al descubierto pero sin insolación directa) en Madrid durante 5 años. La placa en primer plano recibe goteo directo de cubiertas y la que hay en segundo plano sólo salpicaduras. Este caso permite hacernos una idea más exacta de la velocidad de disolución del alabastro. Las placas tienen 3 cm de grosor.

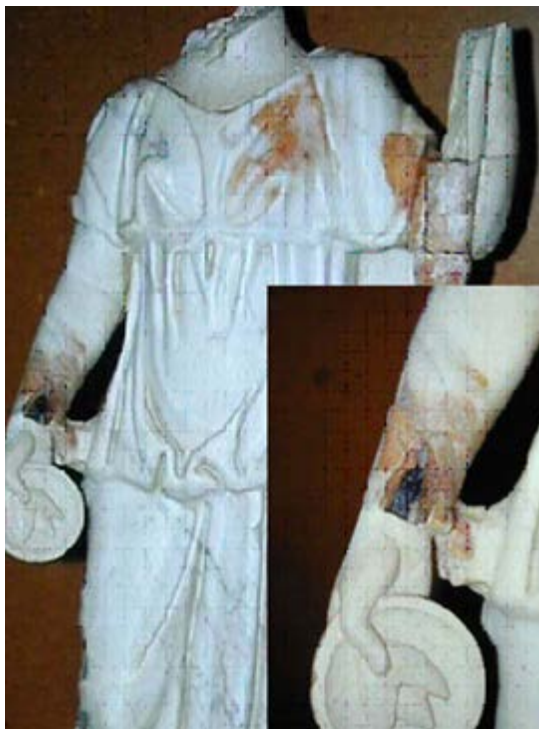
2. Venus de Azuara (S. I antes de Cristo) tallada en mármol de Carrara (microporoso). En el S. II en algún avatar, se rompe la mano derecha, que es sustituida por una mano tallada en caliza del páramo (macroporosa) ensamblada por un vastago metálico. Tal como puede observarse el marmol se tiñe de óxidos de hierro mientras que la caliza no sufre cambio cromático.

de algunas rocas microporosas como los mármoles blancos (conocido y documentado desde hace tiempo; ver por ejemplo, Bams y Dewaele, 2007) (Fig 2) y el alabastro (Fig 3); en este material es conocido aunque está poco estudiado el proceso. En el caso más frecuente, la tinción está provocada por elementos metálicos tales como sujeciones, clavos o pernos que aportan óxidos de hierro y colorean el material al ser transportados por difusión a través de microporos con alta superficie específica.

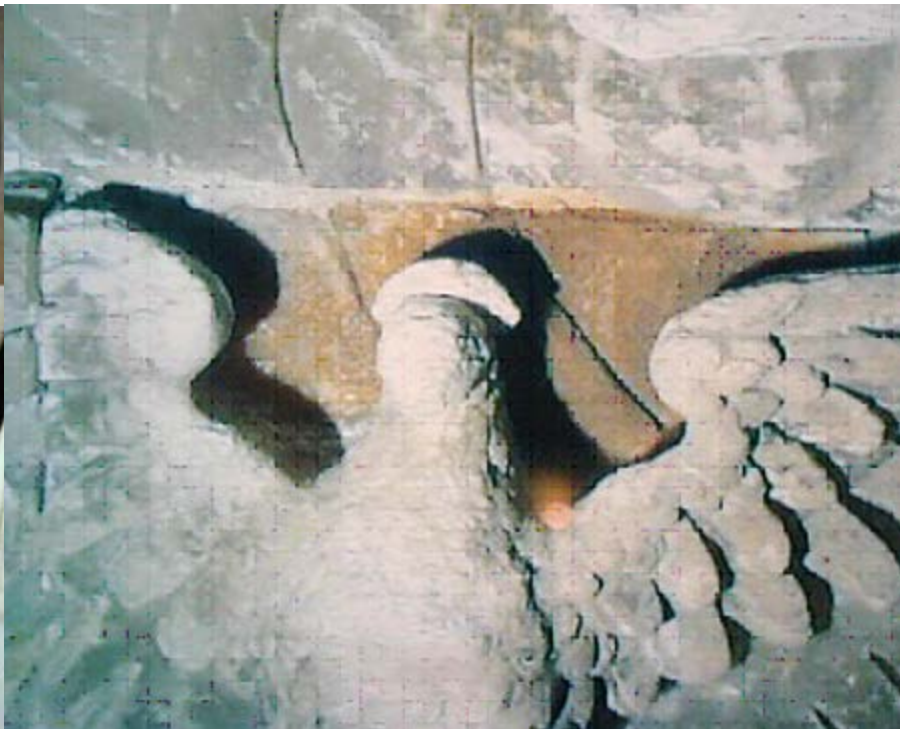
3. Retablo de San Bernardo (La Seo, Zaragoza) La mancha amarilla es resultado de la oxidación de un vastago metálico de sujeción en el dorso de los sillares con la talla (30 cm de grueso). El retablo estaba afectado por humedades que provocaron ciclos de cristalización de sales deteriorando la figura central.

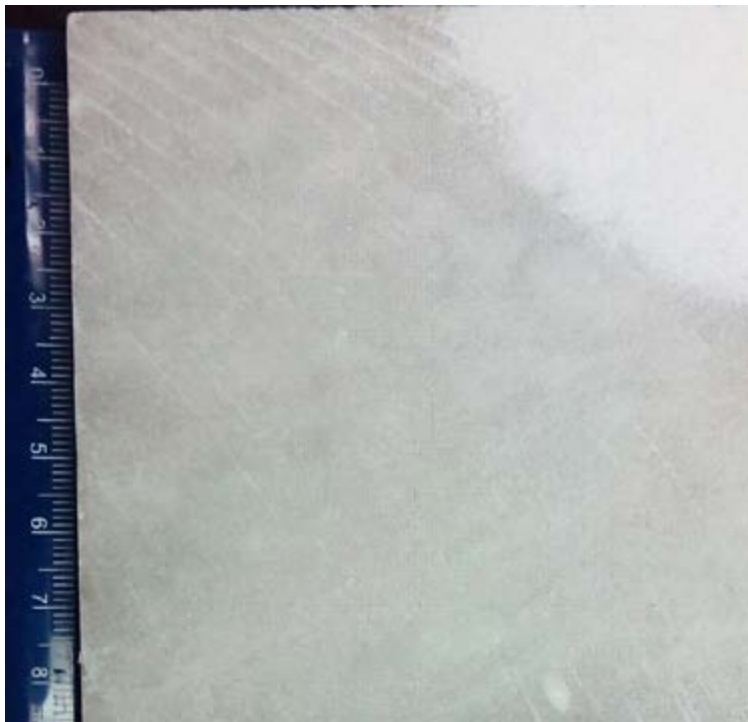
4. Pieza de alabastro con la esquina superior derecha izquierda envejecida en el laboratorio con 36 horas de exposición a luz infrarroja. El ensayo se diseñó de forma que la temperatura de la superficie de la esquina de la placa se estabilizó a 45°C (medida con sensor de contacto). La zona blanca (solo un milímetro superficial) está parcialmente calcinada y ha perdido parte de su cohesión así como el carácter traslúcido

El factor que hace único al alabastro (y cualquier yeso en general) es el hecho de que empieza a perder agua y transformarse en basanita de forma lenta a partir de los 40-45°C y bruscamente a los 110°C pasa a anhidrita, sobre todo en ambientes secos (Fig 4). El proceso ha sido ampliamente estudiado para la fabricación de morteros de yeso pero no se ha documentado en detalle como proceso de deterioro en piezas escultóricas o arquitectónicas.

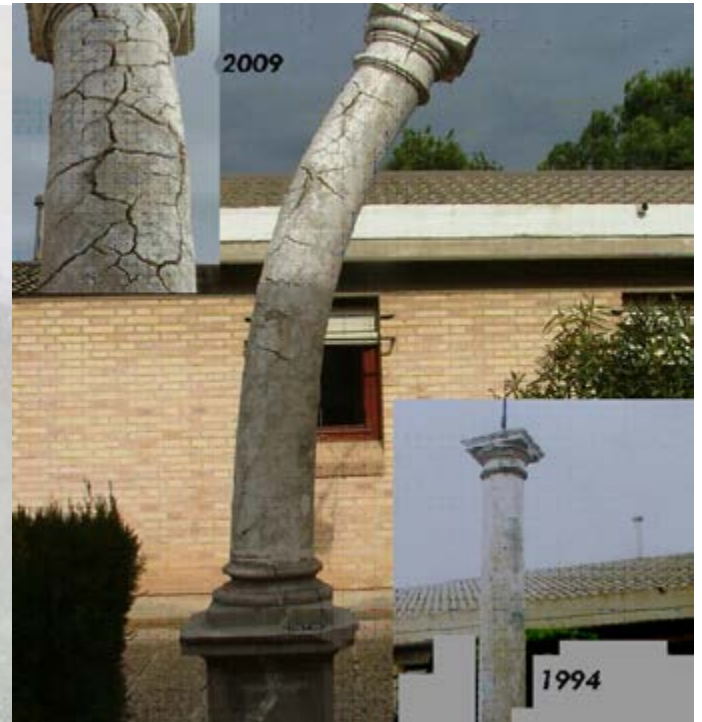
5. Columna de alabastro del Siglo XVI del antiguo convento de las Carmelitas Descalzas de Zaragoza. En enero de 2009 realizamos un reportaje fotográfico y finalmente la columna se desploma en febrero de 2009.

Uno de los casos mejor documentados es el de una columna de alabastro perteneciente al convento de las Carmelitas Descalzas de Santa Teresa. Instalada bajo techo en el interior del convento en el S. XVI permanece en muy buen estado de conservación hasta el S. XX. En 1974 cuando la orden vende el convento situado en el centro de Zaragoza y se traslada a su actual residencia en la carretera del aeropuerto, la columna se instala en una patio interior a la intemperie. En el período 1974-1993 (es decir durante 19 años) la columna permanece intacta (Fig. 5) entre 1994 y 1999 se empieza a deformarse llegando a la situación documentada en la fig 5. Los testimonios visuales de las monjas coinciden que entre 1999 y

2009, poco a poco, se produce la deformación (se inclina hacia el NE –lado convexo- fisurándose hacia el SW –lado cóncavo-).

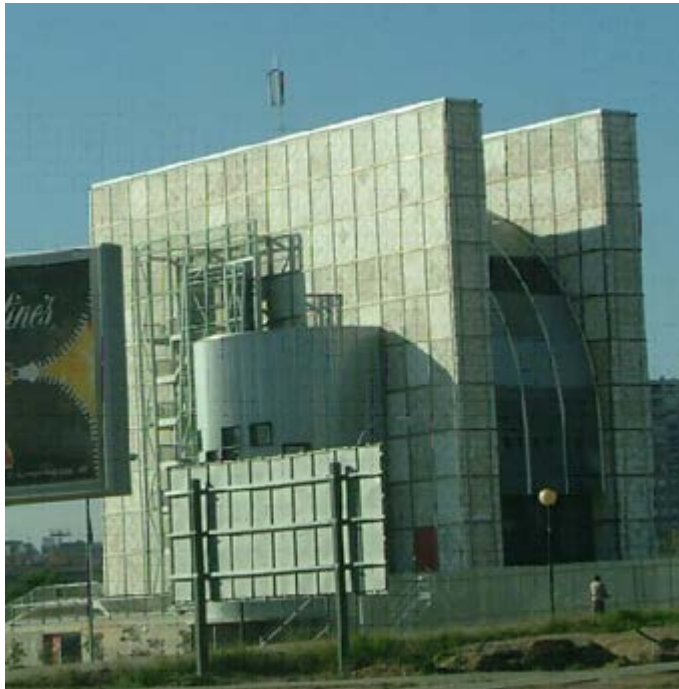
6a. Edificio totalmente revestido con placas de alabastro de 3 cm de grosor.

Un ejemplo semejante es el del edificio de la Confederación de Empresarios de Aragón (CREA) en Zaragoza, revestido con placas de alabastro e inaugurado para la Expo de Sevilla en 1994. En 1999 se traslada a Zaragoza sin que en este traslado se produzca reposición de las placas. Entre 2011 y 2013, una parte de las placas (Fig. 6; todas ellas en orientación SW) se deforman. En diciembre de 2013, se cambiaron 50 de estas placas, todas fachadas con la misma orientación, ante la amenaza de caída. Señalemos la coincidencia en el plazo temporal (17 años en placas de 3 cm, 19 años en una columna de 35 cm de diámetro), en secuencia del proceso y en orientación respecto al sol, lo que nos hace pensar en la insolación como

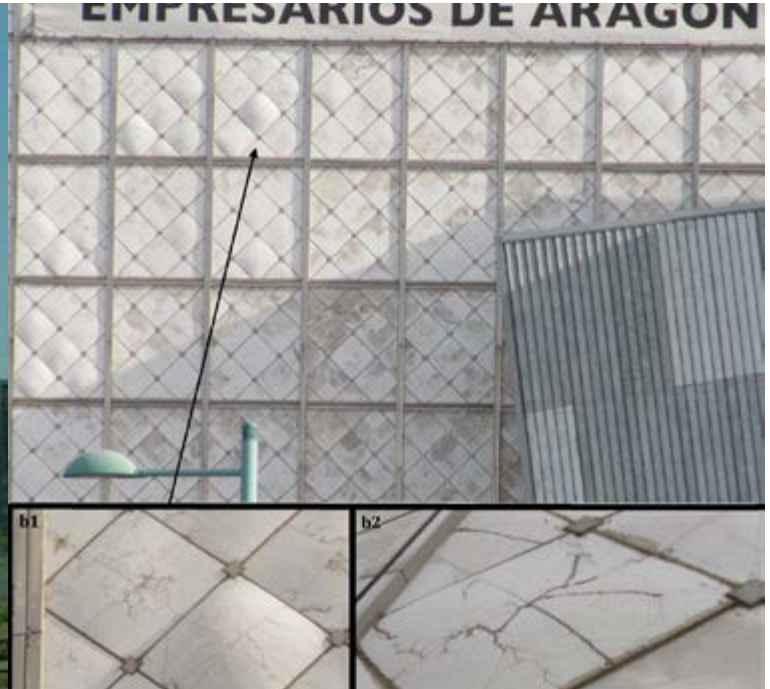
6b. Construido en 1994, parte de las placas de orientación SW comienzan a deformarse con la parte convexa hacia el interior de edificio y la cóncava hacia el lado insolado. En los detalles se aprecia la deformación (b1) y las fisuras abiertas en el lado concavo (b2).

agente activador de la patología.

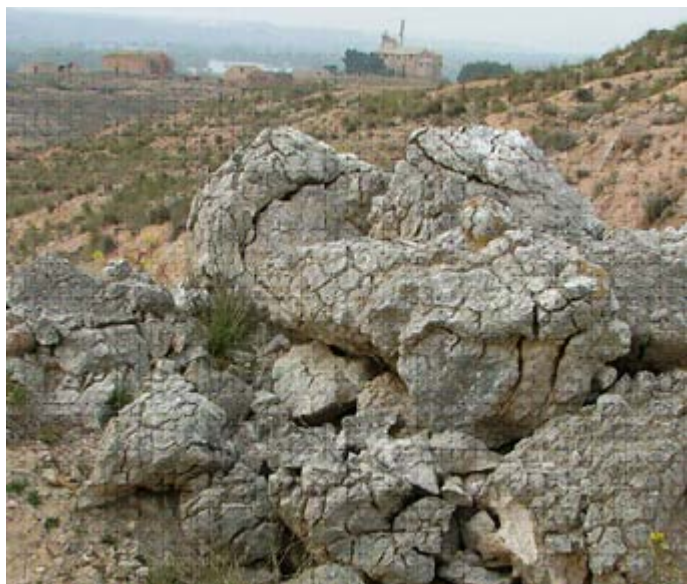
7. Retracción poligonal en bolos de alabastro en las canteras del grupo Arastone en Gelsa (Zaragoza). Según los operarios de la cantera, la retracción poligonal se presenta en los frentes y bloques de alabastro abandonados, en las caras de orientación SW, tras períodos de 3 a 5 años de exposición a la intemperie.

En cantera y afloramientos de campo (Foto 7) sufre importantes retracciones con pauta en disyunción poligonal (como en la columna) pero en períodos de tiempo más cortos (de 2 a 5 años según los trabajadores de la cantera) probablemente por efecto de los ciclos de humectación-secado que en los afloramientos de campo poseen un período de humectación mucho más prolongado que en paramentos arquitectónicos verticales.

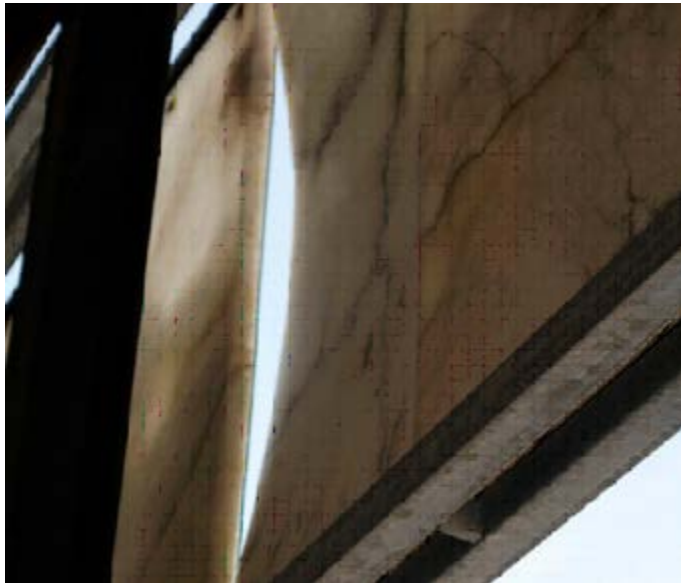
8b. Existían también placas de 60x120cm que se combaban y posteriormente caían.

Este efecto acelerante de la humectación ha sido comprobado tanto en ensayos de laboratorio como en un importante deterioro peritado (Gisbert, 2007) en la Estación Intermodal de Zaragoza (Figs. 8A y 8B), lugar donde la expansión hídrica lineal durante el mojado alcanza el 1% (foto 8.A-a1). En este caso el per-
