Estudio comparativo entre valores característicos experimentales y normativos de madera aserrada de pino silvestre

Comparative study between experimental and normative values of sawnwood of wild pine

Enrique Gómez de la Peña; Alfonso Cobo Escamilla; Rafael Lozano Díez, Oscar López Zaldívar

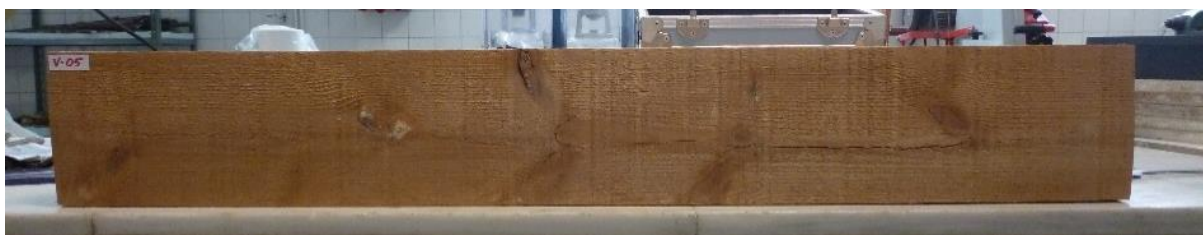
Fig. 1. Viga B05, del pinar de Valsaín, de calidad 4ª, utilizada para la caracterización a flexión.

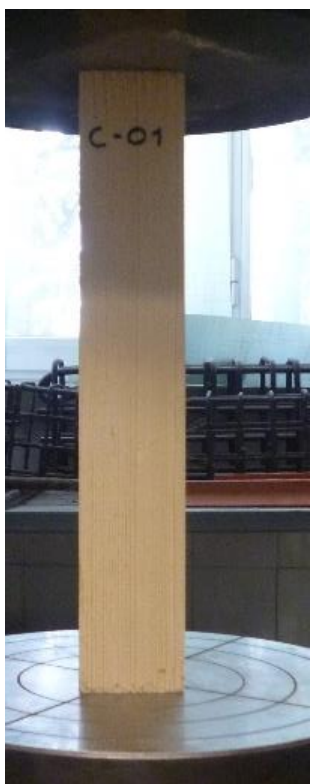
Fig. 3. Probeta C-01, de madera procedente de Soria, utilizada para la caracterización de la madera a compresión.

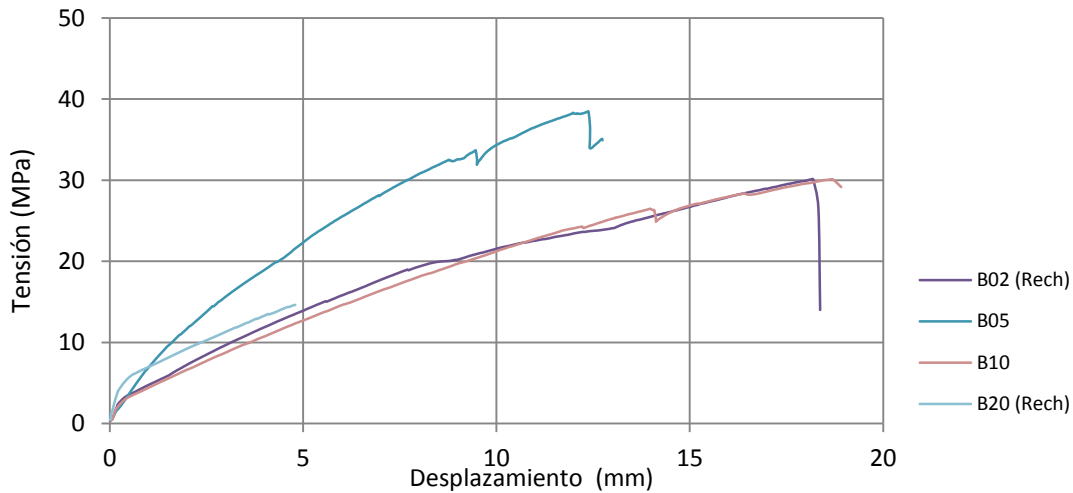
Fig. 8. Ensayos a flexión en 3 y 4 puntos a vigas procedentes del pinar de Valsáin.

En la Fig. 7, en la Fig. 8 y en la Tabla 3, se muestran los resultados de los ensayos, donde se observa la gran variabilidad de respuesta debido a la gran heterogeneidad de la madera. Aun así hay una clara diferenciación entre las piezas aceptadas y rechazadas por la norma UNE 56.544 de clasificación visual. Los rechazados tienen una resistencia media de 17,6 MPa y las piezas aceptadas por la norma rompen a los 38,8 MPa de media.

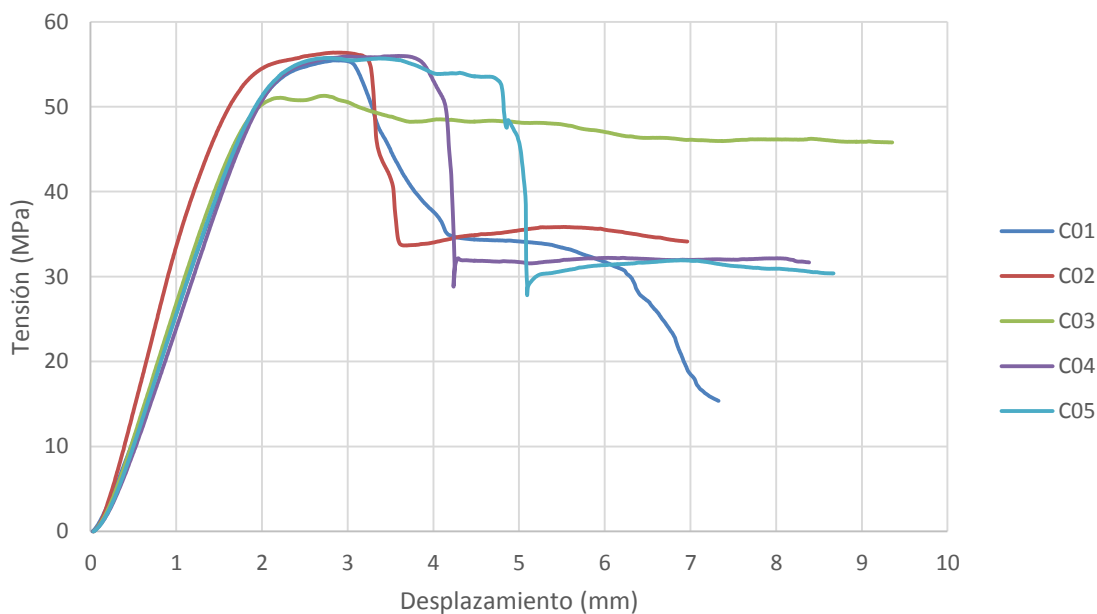
Fig. 10. Diagrama Tensión - Desplazamiento obtenido durante la realización del ensayo a compresión a probetas de madera de Pino Silvestre procedente de Soria.

propiedades físicas y mecánicas”. En la Tabla 4 y en la Fig. 10 se pueden ver los resultados mecánicos obtenidos durante el ensayo. En la primera columna se muestra la máxima resistencia alcanzada por la probeta; en la segunda columna se muestra el desplazamiento en el momento de máxima resistencia, y en la tercera el desplazamiento último de la probeta, considerado cuando este como el momento en el cual la probeta alcanza el 90% de su resistencia máxima, encontrándose en su fase descarga (plastificación).

La rotura vino producida por aplastamiento de fibras en la zona central de la sección de las probetas, exceptuando la probeta C03, donde dicho aplastamiento se produjo en la base de la probeta (Fig. 10). La localización de esta rotura hizo que no se produjese ningún plano de deslizamiento, como así ocurrió en las demás probetas, por lo que la plastificación de la rotura fue más paulatina, prolongando el fallo final de la sección

El diagrama obtenido en el ensayo de caracterización mecánica a compresión coincide con los modelos marcados por Calderoni y Argüelles (Argüelles, 2000; Calderoni et al., 2006) donde se puede observar claramente que la madera empleada pasa por una fase primera elástica y lineal, una segunda fase elastoplástica y una tercera fase de fluencia hasta que se produce su rotura final. Dependiendo del lugar de la rotura, se ha comprobado que la respuesta final puede ser muy diferente, aquellas piezas que rompieron por el centro del vano, crearon un plano de deslizamiento por el cual se agotó la sección, produciendo un descenso repentino de la resistencia a causa del deslizamiento del plano (Fig. 9) o, incluso una separación de las fibras en su dirección paralela. En el caso de la pieza C03, la rotura vino cerca de la interfaz inferior probeta-plato de la prensa. La pieza, al no contar con dicho plano de deslizamiento, fue aplastando sus fibras hasta agotar la sección. Como se puede observar, la fase de plastificación de la probeta fue muy paulatina, evitando que se produjese un

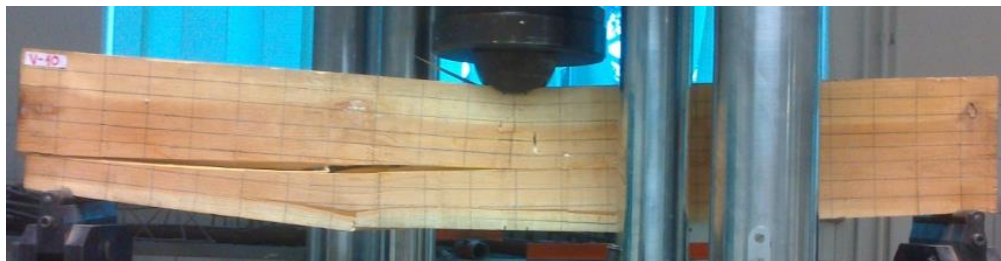
Fig. 11. Viga B10 con fallo producido cortante.

Las roturas de forma rasante se han producido porque la sección de la pieza no ha sido capaz de soportar los esfuerzos de cortante en la dirección de las fibras (Fig. 11), siendo la lignina y la hemicelulosa de conformación del tronco las que tienen que soportar dicho esfuerzo y cuya resistencia es muy baja. De este modo queda marcado que la resistencia a cortante paralela a la fibra es donde la madera tiene menor capacidad de carga.

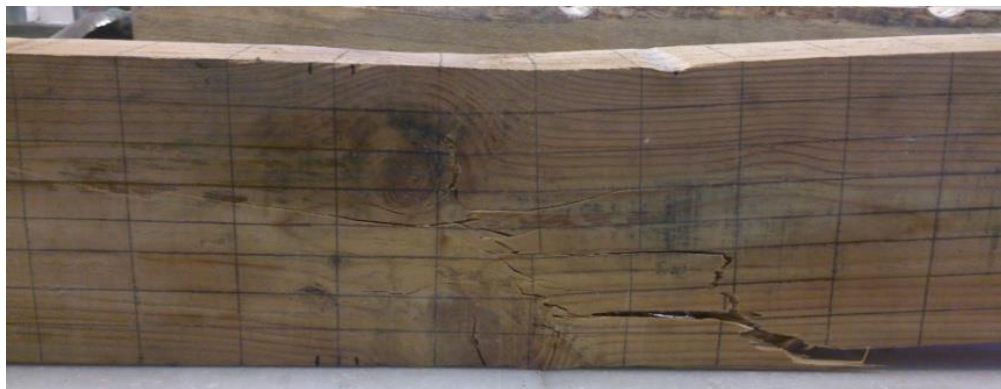
Fig. 12. Viga B13 con fallo producido a flexión.

Las roturas a flexión han venido provocadas claramente por defectos en la cara de las piezas, que suponen un corte de las fibras longitudinalmente y por lo tanto un punto débil (Fig. 12). Esto ha sido debido a que los nudos son quebradizos a tracción, por lo que la disposición de los mismos en la cara traccionada, o cerca de ella, ha supuesto la pérdida de sección efectiva trabajando a tracción, produciendo una rotura prematura de la pieza. Este desajuste entre la resistencia a tracción y a flexión ha provocado que no se produzca ninguna interfaz crítica en la cual, los esfuerzos a cortante paralelos a
