Anales de Edificación
Vol. 4, Nº 4, 25-34 (2018)
ISSN: 2444-1309
Doi: 10.20868/ade.2018.3850

Rehabilitación de la cubierta de la nave principal de la iglesia de Santiago Apóstol de Jumilla (Murcia).

Rehabilitation of the main nave's cover of Santiago's church in Jumilla (Murcia).

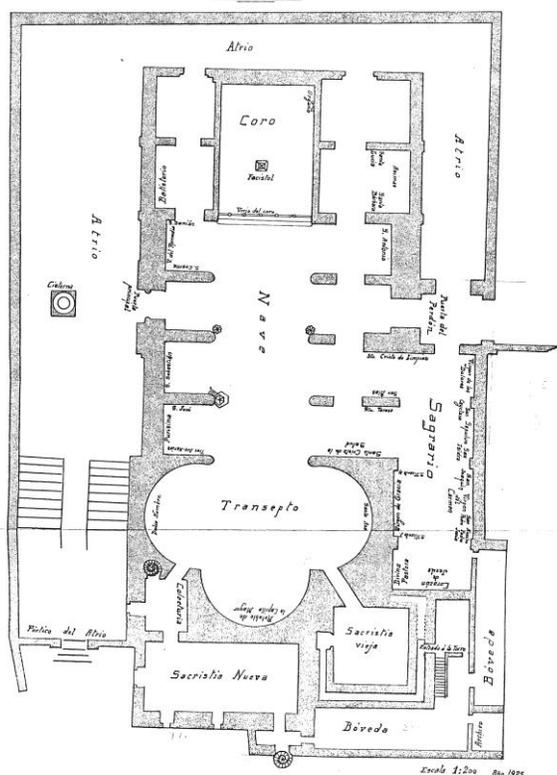
PLANTA DE LA PARROQUIA
DE SANTIAGO DE JUMILLA

Su configuración arquitectónica corresponde a las denominadas por los críticos de arte como “plantas compuestas” (Figura 1). En concreto esta iglesia se conforma con nave central con capillas adosadas en sus flancos de estilo gótico, y una cabecera con un crucero renacentista de planta cuadrada cubierto por una cúpula central y tres brazos adosados de escasa profundidad rematados por tres semi-cúpulas adyacentes que junto a la cúpula principal dotan de una gran espacialidad a la zona del altar mayor. Es decir, a un esquema compositivo de nave basilical se le adosa un espacio central referido a un uso más selectivo del tipo de capilla palaciega (Gutiérrez-Cortines, 1987).

Fig. 1. Planta de la Iglesia de Santiago de Jumilla. Imagen del libro, Guardiola Tomás, Lorenzo, *Historia de Jumilla*, Ed. Bodegas San Isidro, 1976, p. 104.

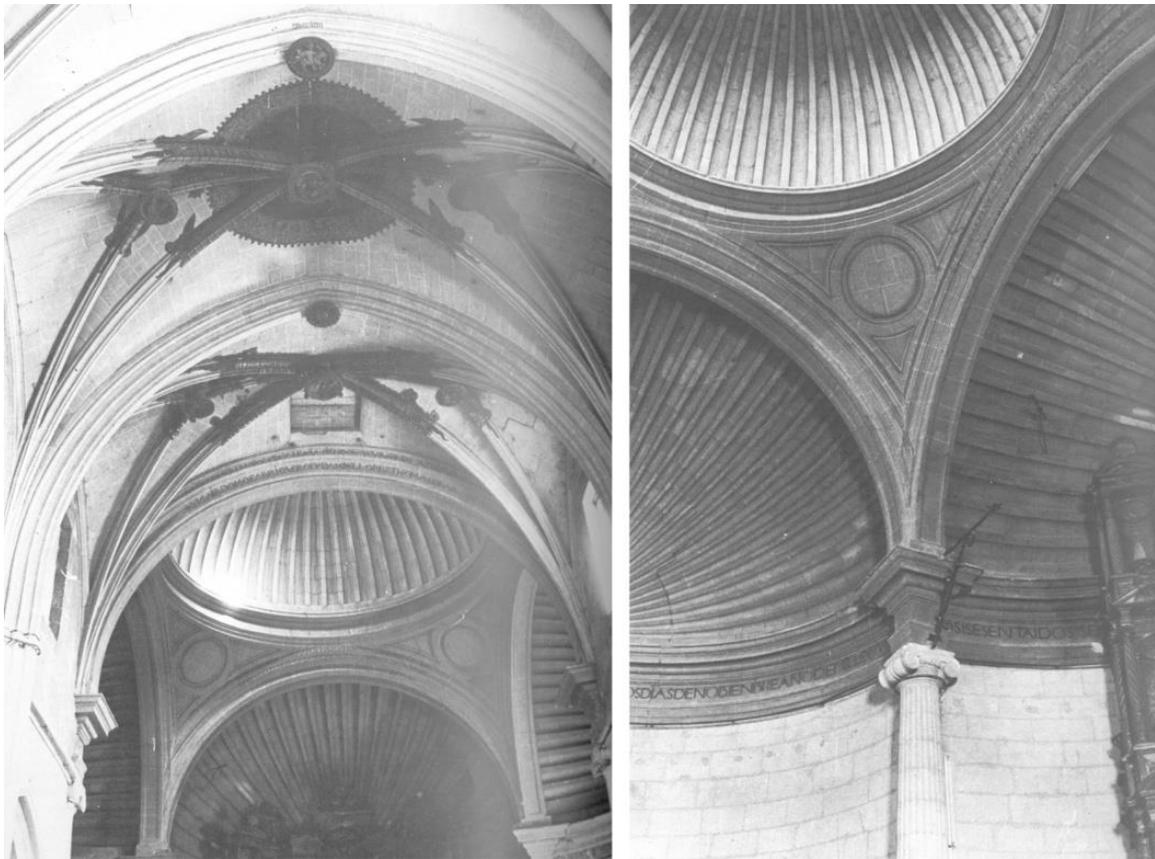
Dicho crucero cuadrado en planta se transforma en la cúpula circular gracias a mechinales en esquina, que sirven de elementos espaciales de transición entre la cúpula central y las tres semi-cúpulas de los brazos adosados. Todas estas superficies curvas están decoradas al interior con acanaladuras veneras ofreciendo una textura corpórea gracias a los juegos de sombra y luz sobre las escultóricas cáscaras (Figura 2).

Fig. 2. Interior de la Iglesia de Santiago Apóstol de Jumilla. Bóvedas de crucería de nave principal. Mechinales del crucero. Fotografías recogidas del libro, Gutierrez-Cortines Corral, Cristina, Renacimiento y Arquitectura Religiosa en la Antigua Diócesis de Cartagena. Ed. Colegio de Aparejadores y Arquitectos Técnicos, Murcia, 1987, pp. 243 y 246.

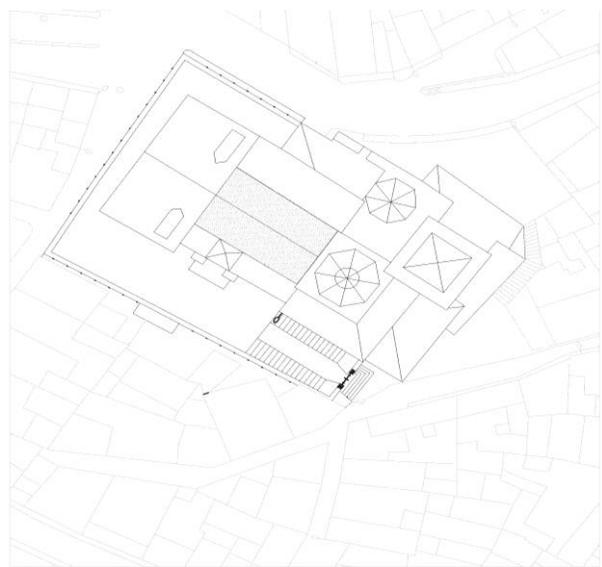
En un primer reconocimiento visual se fueron desgranando las causas de las patologías encontradas. Y así, se reconocieron las grietas y fisuras de los muros de piedra del cuerpo bajo de la torre del campanario, producto de intervenciones descontroladas como la realización de cajeados inoportunos – para crear capillas hornacinas- sin respetar su carácter resistente y estructural. A nivel configurativo y urbano se planteó la conveniencia de la apertura de un pasaje que comunicara las dos calles laterales de la iglesia por la parte de la sacristía aprovechando el inminente derribo de una casa adosada. (Intervención ejecutada posteriormente de lo que da cuenta el actual plano de situación del emplazamiento), (Figura 3).

Fig. 3. Plano de emplazamiento de la Iglesia de Santiago Apóstol de Jumilla.

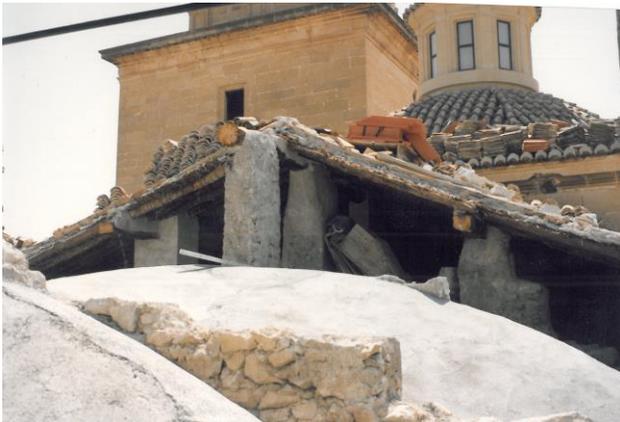
Fig. 4. Estado preexistente de cara exterior de las bóvedas y cubierta de zona antigua del tejado. Machones de piedra careada ubicados sobre cáscara de bóvedas sosteniendo lomerías de madera de conformación de planos inclinados de la cubierta.

Tras el reconocimiento general en la memoria del proyecto se relataron las necesarias actuaciones organizadas por orden de prioridad. Previamente a asumir cualquier propuesta de ejecución, una vez tomado conocimiento del estado, el arquitecto adoptó la decisión de abordar en primer lugar el problema más acuciante para la futura conservación de la edificación que, bajo su criterio técnico, consistía en resolver con urgencia las causas de las humedades aparecidas en las bases de los muros, además de las insufribles goteras al interior que eran objeto de crítica y desasosiego social. Por todo ello, la actuación a realizar se centró en resolver una solución constructiva adecuada a las capacidades y los medios disponibles del momento. El objetivo prioritario tras el análisis de las cubiertas y el diagnóstico general de sus patologías fue proponer una intervención integral en la zona más deteriorada de la misma con el objetivo de atajar de raíz el problema de la entrada indiscriminada de agua de lluvia al interior.

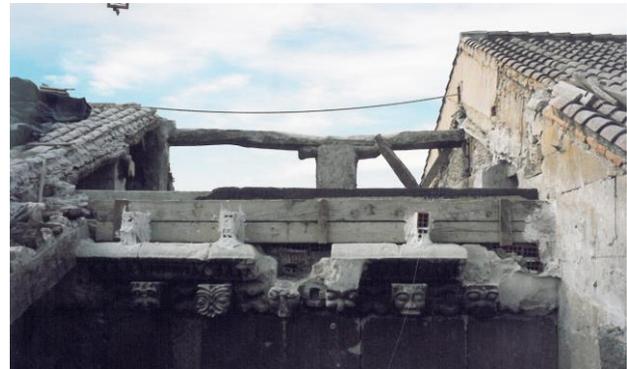
A pesar de un aspecto exterior aparentemente similar en toda la longitud de la iglesia, la nave principal presentaba una dualidad en su sistema constructivo producto de una ejecución en dos etapas temporales distintas. La parte más primitiva, situada sobre los cuatro tramos de bóvedas de crucería del interior, desarrollada desde el arco fajón del encuentro con la cúpula hasta el comienzo del coro se encontraba en gran estado de deterioro; mientras la otra zona de cubierta ubicada sobre el coro a un nivel ligeramente superior estaba en perfecto estado de conservación al interior y exterior al haber sido realizada a finales del s. XVIII.

Fig. 5. Estado preexistente de cubierta antigua con cumbrera de palos apoyados en machones de piedra.

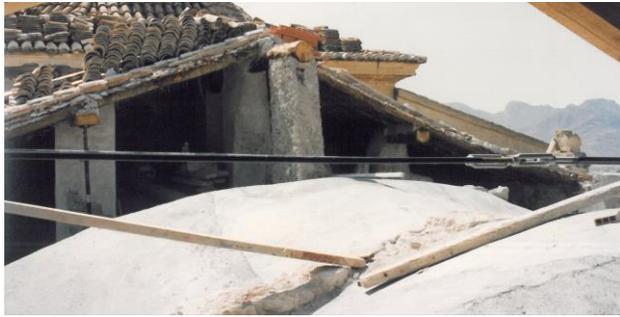
La estructura de la cubierta de la zona primitiva estaba conformada por una solución de par-hilera con dos faldones apoyados en el nivel superior en una cumbrera y a nivel inferior en las cabezas de los muros laterales de la nave. La excesiva longitud de los pares de madera obligaba a la aparición de caballetes intermedios para evitar la excesiva flexión. Tanto la cumbrera como estos caballetes descansaban sobre machones de mampostería careada de piedra (Figura 4) colocados aleatoria y directamente en el trasdós de la superficie de las bóvedas. Sobre dichos machones se desarrollaba una cubierta tradicional de vigas lomerías en cumbrera (Figura 5) y palos de madera en hilera que descansaban sobre los muros laterales conformando los planos inclinados a dos aguas del tejado que resueltos con cañizo en mal estado de conservación eran las superficies receptoras de las tejas cerámicas al exterior (Figura 6). La representación esquemática en planta de dicha situación

Fig. 6. Estado preexistente de cubierta antigua.

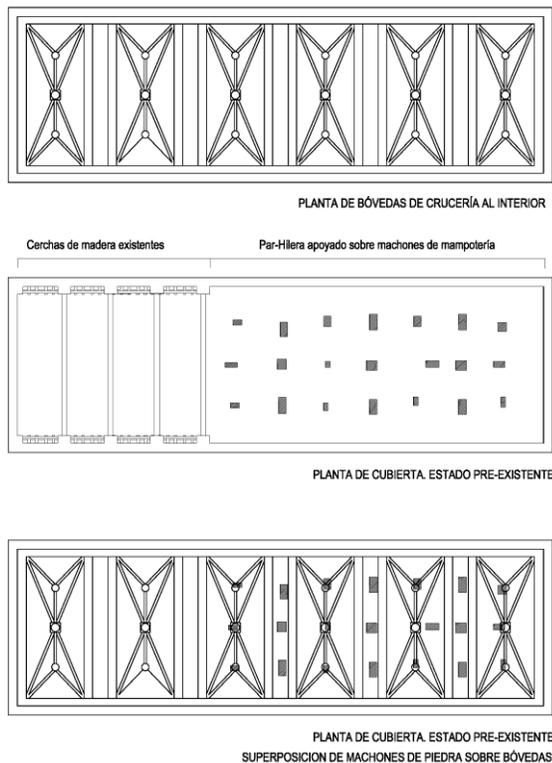
en la cubierta de la nave principal, y la superposición de la ubicación de los machones de mampostería sobre las líneas de encuentros de la bóveda de crucería (Figura 7) advertían del peso inaudito al que estaban siendo sometidas las bóvedas y explicaban algunas de las fisuras aparecidas por su cara interior.

Fig. 7. Planta esquemática de nave principal de Iglesia de Santiago Apóstol. Bóvedas de crucería al interior. Ubicación de machones existentes sobre la cara exterior de la bóveda.

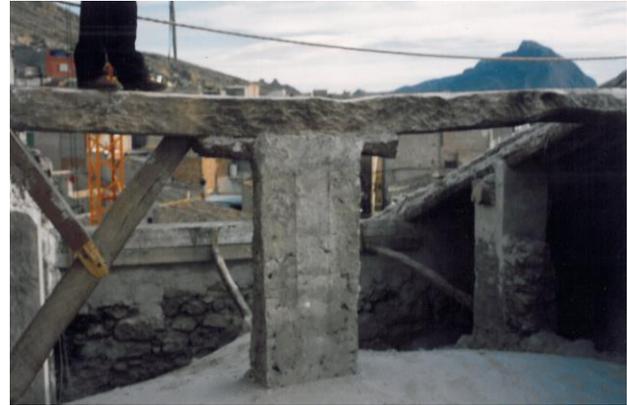
Los derrumbamientos esporádicos y parciales de los faldones a lo largo de los años produjeron en la estructura añadidos complementarios de refuerzo para el apoyo de los caballetes y los palos (Figura 8). Dichas operaciones configuraron una planta anárquica con una desordenada ubicación de machones

de distintas dimensiones y alturas que transmitían por gravedad unos esfuerzos incontrolables sobre la delgada cáscara de la bóveda de crucería. Parecía increíble que una losa tan fina de apenas 15 cm de espesor hubiera sido capaz de aguantar tanto el peso de dichos machones postizos como los posibles movimientos sísmicos de la zona a lo largo del tiempo.

Fig. 8. Estructuras auxiliares de cubierta preexistente.

La planta del estado preexistente con la ubicación en sus dimensiones reales de dichos machones de mampostería delataba que el efecto “cáscara” de la bóveda había permitido por leyes de redistribución el traspaso de los esfuerzos de gravedad desde la nervadura principal de crucería hacia los muros laterales. Sin embargo, aún así existían evidentes fisuras superficiales entre las dovelas al interior que revelaban un funcionamiento de reparto de cargas aleatorio y al límite de sus capacidades. Sin duda, la presentación de algún esfuerzo circunstancial de procedencia casual -como una fuerte nevada o movimiento sísmico- podía haber hecho peligrar el estado de inestable equilibrio de aquella parte de la cubierta de la iglesia.

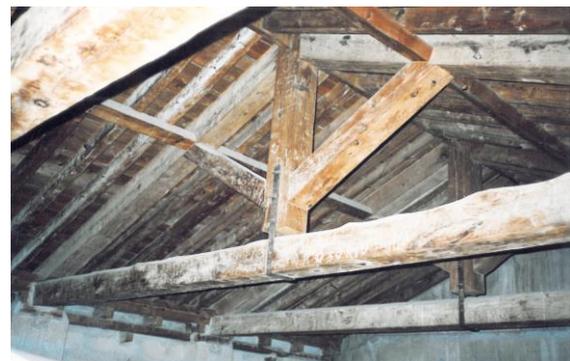
Fig. 9. Cerchas de cubierta zona del Coro realizadas a finales de s.XVIII.

En contraste con aquella estructura anárquica -situada sobre los cuatro tramos de las bóvedas de arista- la zona de la cubierta coro -sobre dos tramos de bóveda- se conformaba con una estructura más elaborada y totalmente diferente a la anterior por su diafanidad y sobre todo por la ausencia de machones descansando sobre la bóveda (Figura 9).

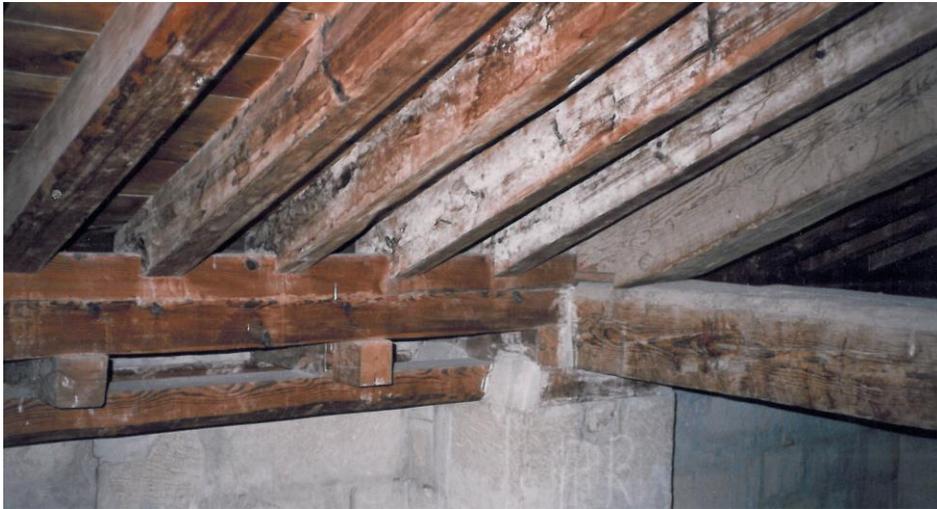
Fig. 10. Encuentro de cerchas de zona de coro con muros laterales.

Esta estructura había sido realizada a finales del s. XVIII y se conservaba en perfecto estado de conservación funcionando de manera lógica gracias a un sistema clásico de cerchas o cuchillo elemental de madera formado por dos pares –piezas inclinadas que forman la pendiente-, un pendolón –pieza vertical que une cumbre con tirante-, dos tornapuntas –piezas inclinadas que impiden la flexión de los pares- y por último un tirante –pieza horizontal apoyada en muros laterales que impide la separación de los pares-. Todas estas piezas unidas por sus extremos de manera variada consiguen repartir mecánicamente los esfuerzos resultantes del peso propio de la cubierta más las sobrecargas de mantenimiento, uso y nieve. Dicho conjunto constructivo no apoyaba directamente de manera puntual en los muros laterales, sino que gracias a un sistema de durmientes de madera se conseguía transmitir la carga a lo largo de la longitud, evitando cualquier carga puntual a la estructura de las bóvedas (Figura 10).

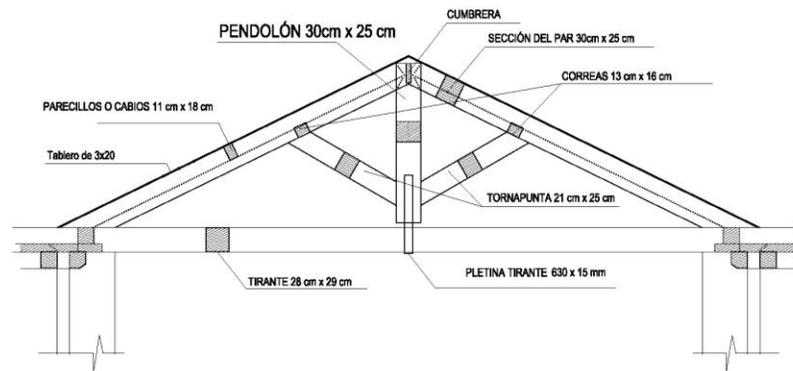
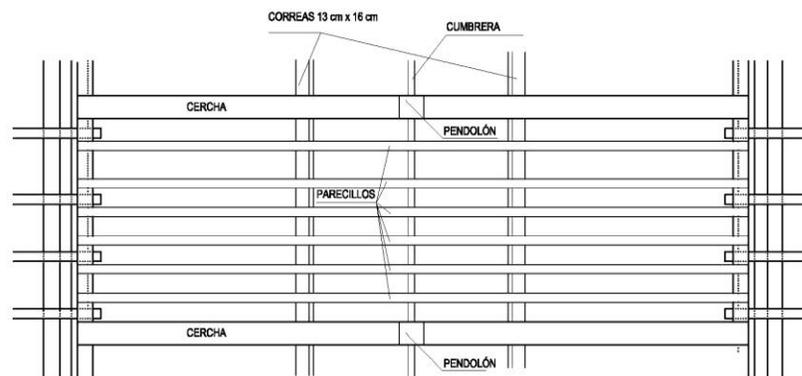
ESTRUCTURA DE CUBIERTA PRE-EXISTENTE

Fig. 11. Planta y alzado de estructura de cubierta sobre la zona de coro de la nave principal de la iglesia, realizada a finales del s.XVIII.

La generosidad de las escuadrías de los componentes de estas cerchas en buen estado de conservación –correas, tablerajes y redundantes pares- delataban que se trataba de una solución sobrada en dimensión de la Cercha denominada “cuchillo a la española” debido a un cálculo más intuitivo que exacto (Figura 11).

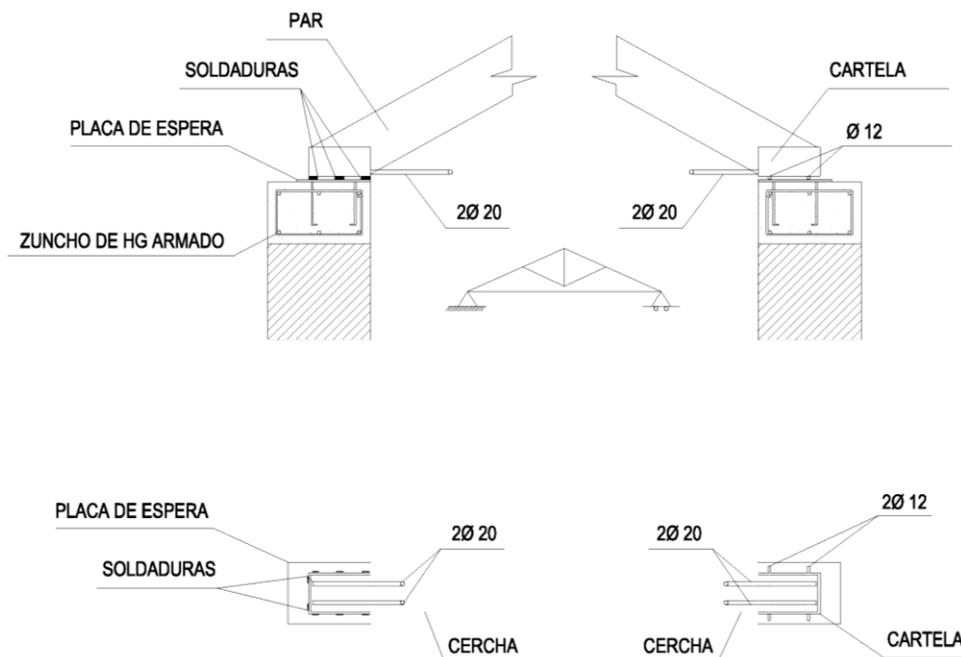
Fig. 12. Detalle de encuentro cercha nueva con muros laterales de la nave de la iglesia.

Sobre los dos muros laterales de la nave, se ejecutó un zuncho corrido de hormigón armado de anchura similar a la del muro y una altura de 30 cm cuya función era recoger los esfuerzos transmitidos por las nuevas cerchas y repartirlos de manera continua sobre los muros existentes. Sobre dicha pieza de hormigón armado se situaron unas placas de espera cada 2,5m con el objetivo de conectar las nuevas cerchas con muro planteando en un lateral un apoyo empotrado y en el otro un apoyo articulado que absorbiera posibles movimientos horizontales (Figura 12).

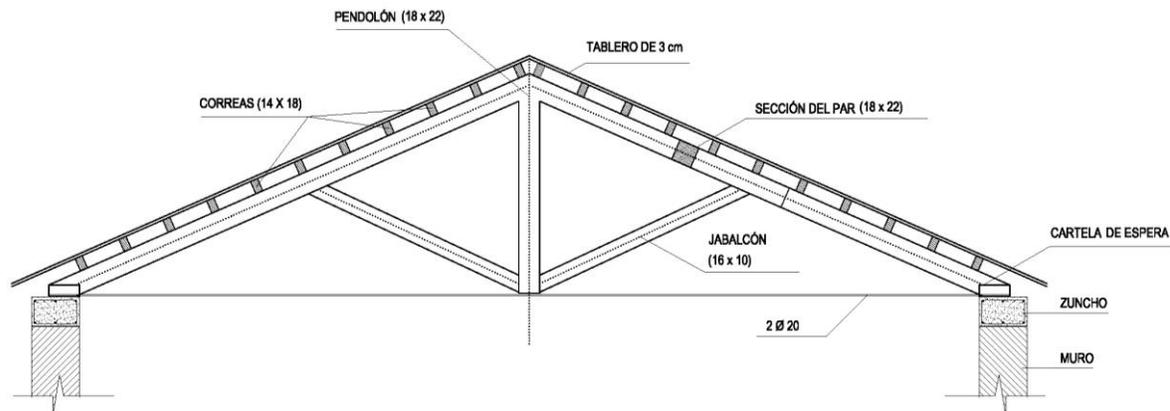
ESTRUCTURA DE CUBIERTA PROPUESTA

Fig. 13. Solución constructiva de Cercha propuesta.

La diferencia más significativa de la nueva cercha respecto de las conservadas en buen estado fue la sustitución de la pieza de tirante de madera por dos redondos de acero de diámetro 12

mm capaces de absorber en exceso las solicitaciones de tracción derivadas del sistema constructivo (Figura 13).

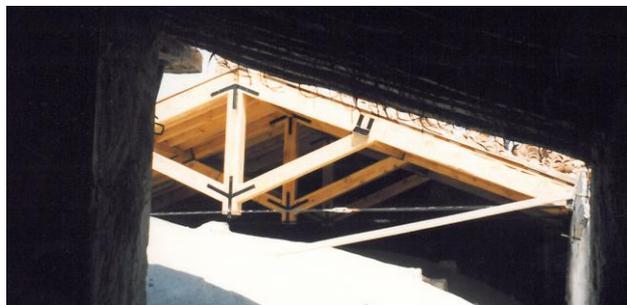
Fig. 14. Cercha nueva, con tirante metálico y escuadrías ajustadas al cálculo.

A pesar de que la imagen conseguida no delate aparentes diferencias con la zona en buen estado de conservación, sus elementos constructivos como la cercha nueva con tirante metálico, el hormigón armado de la bóveda y los zunchos sobre los muros laterales representarán para futuras generaciones el testimonio directo del progreso y de la diferencia de épocas de los dos tipos de sistemas constructivos de la cubierta (Figuras 14,15 y 16).

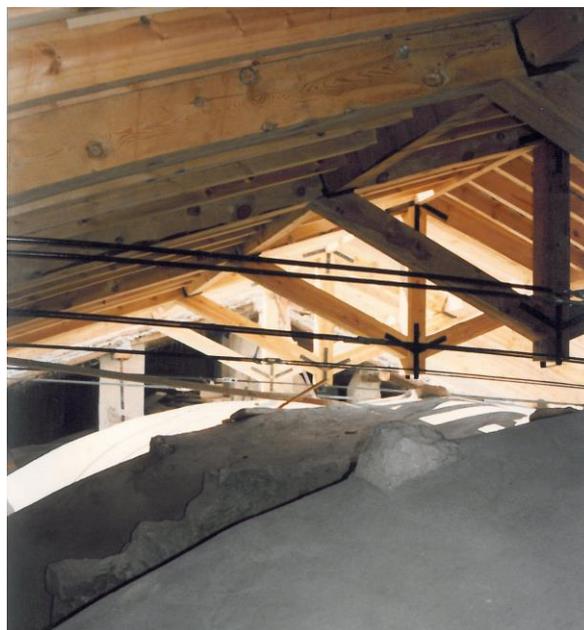
Fig. 15. Cerchas nuevas sobre bóvedas liberadas de peso puntual.

bóvedas una malla de gallinero con conectores a la original que conformó la armadura continua de una losa nueva de hormigón de escaso espesor -5 cm variable en función de la ejecución-. Dicha losa junto a la primitiva trabajaba solidariamente creando una nueva cáscara restaurada que actuaba monolíticamente y estaba reforzada gracias a la malla armada de la capa superpuesta.

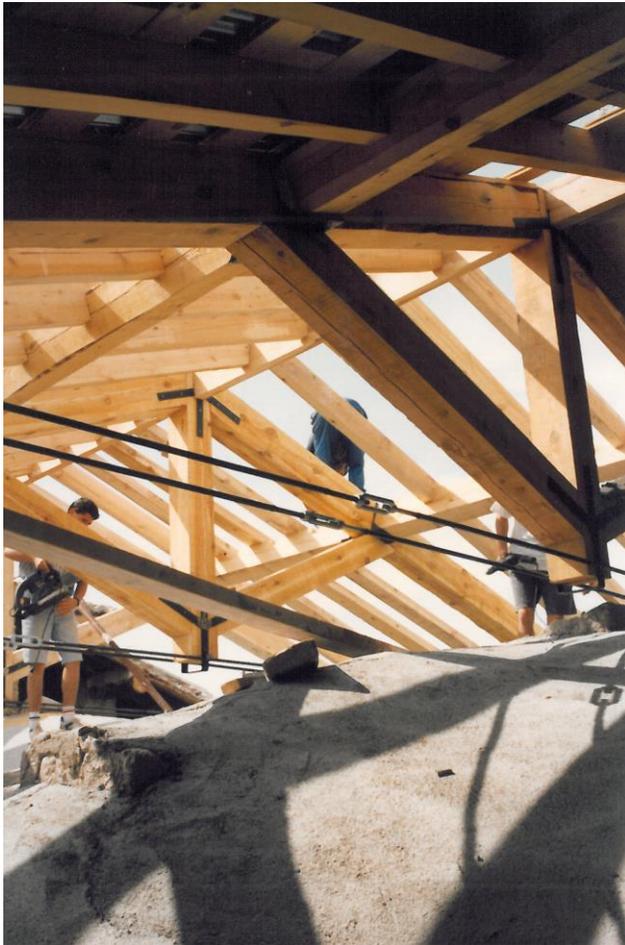
Fig. 16. Cercas nuevas sobre nave principal de Iglesia.

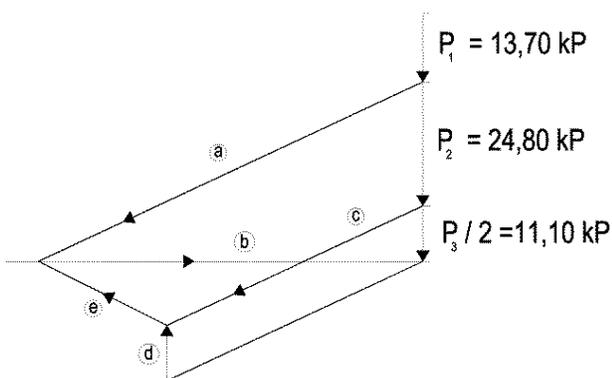
Barra	Longitud(m)	Esfuerzo en medida de longitud	Esfuerzo en kN	
			Tracción	Compresión
a	3,13	24,10		89,17
b	5,18	22,00	81,40	
c	2,54	16,00		59,20
d	2,38	6,00		22,20
e	2,55	8,20		30,34

Fig. 19. Cálculo de los pesos por Cremona.

Aplicando el método gráfico de Cremona (Fig. 19), se calculan los Pesos en cada nudo (Tabla 2).

Las piezas más solicitadas a compresión son las barras (a) y (c) que deben conformarse con la misma sección en continuidad al estar sometidas a la flexión derivada de recibir el apoyo directo de las correas. Realizados los cálculos su sección propuesta será 180mm x 220 mm, configurando por facilidad de ejecución la barra (d), pendolón de la misma dimensión. Y las tornapuntas con una sección de 160mm x 100mm.
