Inspección no destructiva de estructuras de madera mediante métodos acústicos. Casos prácticos de aplicación en edificios patrimoniales

Non-destructive inspection of timber structures using acoustic methods. Case studies of application in heritage buildings

Elisabet Suárez Vargas^a, Francisco José Rescalvo Fernández^a, Carlos Cruz Rodríguez^a, Antolino Gallego Molina^a

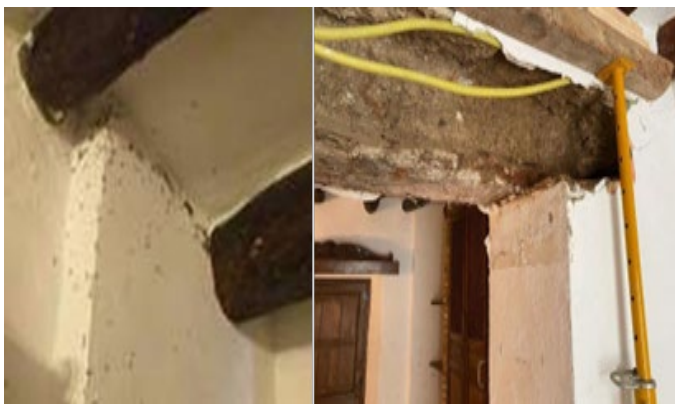
Fig. 1. (a) Ataque de termitas detectado en una vivienda particular en Albuñuelas (Granada); (b) Obras destinadas a sustituir las vigas dañadas.

El daño generado por la presencia de xilófagos principalmente carcoma y termitas, puede generar graves desperfectos e importantes pérdidas de la capacidad resistente de la madera, incluso la pérdida total de resistencia (Figura 1). La norma UNE 41085- 8:2009 (Diagnóstico de edificios. Parte 8: Estudio patológico de la estructura del edificio. Estructuras de madera) (AENOR, 2009) incluye entre los procesos físicos de degradación del material, el ataque biótico, y entre ellos los insectos xilófagos coleópteros como insectos de ciclo larvario e insectos xilófagos isópteros como insectos sociales.

En la inspección de una vivienda unifamiliar en la que había una plaga de termitas de forma visible (Figura 1a), se detectó actividad de emisión acústica en otras zonas donde no se habían detectado por métodos convencionales. También se aplicó este método para comprobar que las termitas habían desaparecido después del tratamiento para su eliminación.

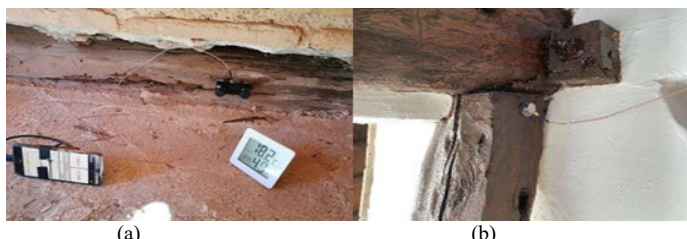
Fig. 2. Experiencias previas en detección de xilófagos con emisión acústica: (a) Cubierta de la Sala Dos Hermanas del Patio de los Leones de la Alhambra; (b) Vivienda unifamiliar situada en Albuñuelas (Granada).

Se ha realizado la inspección mediante la técnica de emisión acústica, utilizando un equipo portable de Vallen Systeme® y sensores de ultrasonidos que actúan como receptores de las ondas acústicas generadas por la actividad de los xilófagos, en torno a la frecuencia de 150 kHz, y un equipo de registro portable (Figura 2). La actividad registrada por el equipo es transmitida a un software de análisis que permite evaluar su amplitud, energía, periodo de ocurrencia y contenido en frecuencia, entre otras variables. Se prioriza el estudio de las zonas consideradas vulnerables y se realizan medidas en distintos puntos del elemento a analizar.

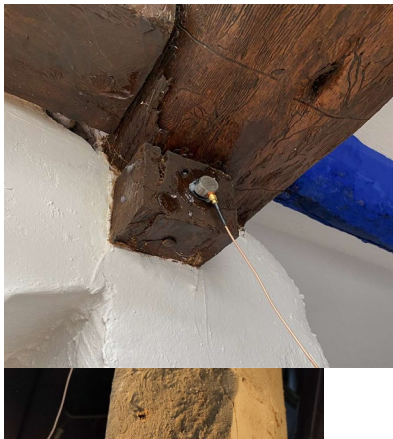
La técnica de emisión acústica ha demostrado ser aplicable para la detección de presencia activa de xilófagos en varias inspecciones realizadas. En varias ocasiones se ha detectado actividad de emisión acústica relacionada con presencia activa de xilófagos (Figura 4b) y al realizar una inspección visual del elemento afectado, se detectó serrín actual y huevos de xilófagos (Figura 4c).

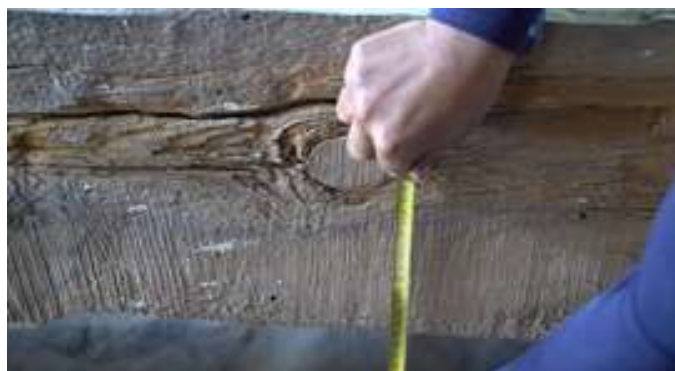
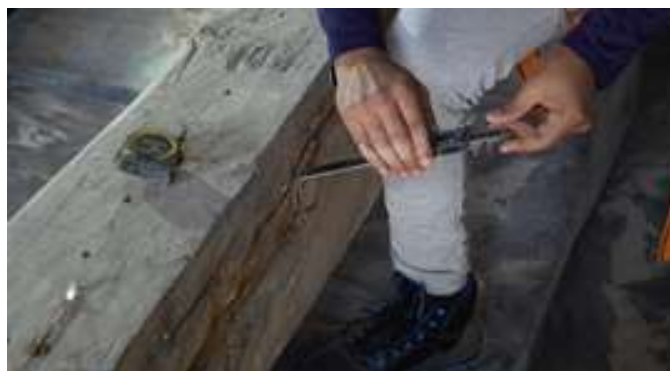
Fig. 7. Caso de estudio 1. (a) Medición de un nudo en una viga; (b) Medición de fendas

En el caso de estudio 1, tras la inspección visual de las vigas se detectaron diversas patologías. La Figura 7 muestra la medición de un nudo y de una fenda en una de las vigas. A modo de ejemplo, la Tabla 1 muestra un resumen de los resultados de 3 de las vigas. El 100% de las 16 vigas analizadas en este caso fueron clasificadas según la norma UNE EN 56544 (AENOR, 2011) como Rechazo, con distintas causas principales de rechazo, siendo las más comunes gemas y nudos.
