Monitoring and diagnosis of historical masonry buildings and future perspective

Monitoreo y diagnóstico de edificios históricos de mampostería y perspectiva futura

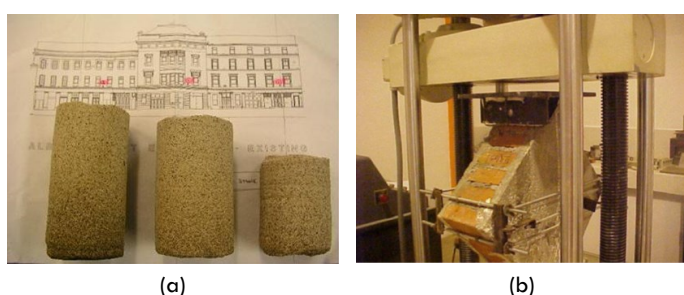
tes, etc. Sin embargo, por el tamaño de la muestra los resultados obtenidos con la extracción de núcleos son poco confiables, ya que como se puede observar no se incluye la interacción de la piedra con el mortero. Esta interacción juega un papel muy importante en la resistencia a compresión del elemento, esto se debe a que la resistencia de la unidad puede ser hasta cuatro veces mayor que la presentada ya como elemento de mampostería. Como ejemplo de lo anteriormente mencionado puede ser de utilidad indicar que un tabique de barro rojo recocido probado a la compresión puede presentar una resistencia promedio de 60 kg/cm^2 y si se prueba ya como elemento de mampostería unido con mortero cemento-arena reduce hasta 15 kg/cm^2 .

Fig. 3. Pruebas experimentales destructivas para conocer las propiedades mecánicas: (a) extracción de núcleos [12] y (b) compresión diagonal [13].

Para obtener resultados representativos de la resistencia a compresión del elemento estructural de mampostería se requieren muestras más grandes y representativas. Estas muestras se pueden obtener por medio de la extracción de muretes (e.g. $1 \times 1 \text{ m}$) en edificios históricos que serán demolidos o que se encuentren extremadamente dañados, o que han presentado colapsos parciales. Estas muestras extraídas se prueban en laboratorio ante compresión axial y diagonal (cortante) por medio de una prensa universal como se muestra en la Figura 3b. Estas pruebas tienen el objetivo de determinar la resistencia última a compresión, módulo de elasticidad, resistencia última a cortante, deformación última y módulo de resistencia a cortante. El único problema que representan estas pruebas experimentales es que tanto la extracción de núcleos como de muretes son representativos de pruebas destructivas, lo cual es inaceptable en edificios históricos. Estos edificios no se pueden intervenir de forma deliberada. La extracción de muestras representativas de gran tamaño se debe de realizar solo en el caso de existir elementos colapsados, que estén por demolerse o de edificios similares. Estas restricciones representan un gran reto y dificultan la obtención de resultados representativos.

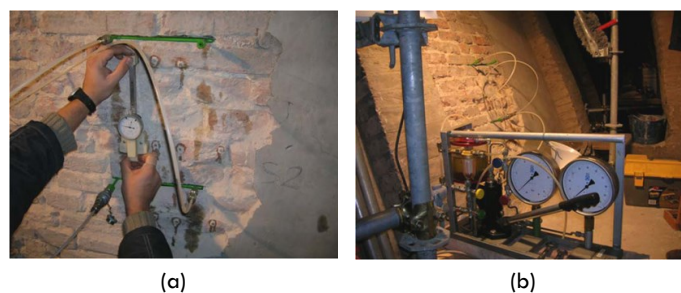
como se muestra en la Figura 4a. El doble gato plano tiene el objetivo de investigar el módulo de elasticidad de la mampostería del elemento estructural, su resistencia a la compresión y los niveles de esfuerzos bajo los que se encuentran sometidos para identificar la vulnerabilidad ante la falla de los mismos en diferentes partes del edificio (e.g. [14]; [15] y [16]).

Las Figuras 4a-b muestran la vista general de la prueba completa en la que se puede observar las inserciones en las juntas de mortero para colocar las placas metálicas y el gato hidráulico para regresar al elemento estructural a su deformación original. La Figura 4 corresponde con la implementación del doble gato plano en la Catedral de Siena por [14] para investigar in situ el nivel de esfuerzos a los que se encuentra sometido el domo y evitar que se exceda la resistencia propia del material y colapse. Una vez terminada la prueba experimental semi-destructiva in situ se remueven las placas metálicas y se rellenan los cortes con mortero de características similares.

Fig. 4. Pruebas experimentales semi-destructivas in-situ para conocer el estado de esfuerzos [14]: (a) medición con doble gato plano y (b) vista general.

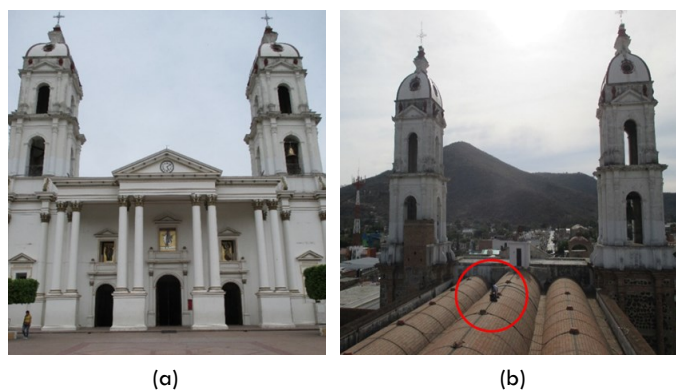
medio de micro-sensores. La Figura 8b muestra la medición de vibración por ruido ambiental en una iglesia a nivel de cubierta en el sistema abovedado. Esta información sobre las características dinámicas del edificio histórico permite determinar su periodo fundamental y frecuencia de vibración. Enseguida, con la ayuda de un software se construye el modelo tridimensional del edificio y se calibra/actualiza con la información mecánica y dinámica recabada (i.e. módulos de elasticidad, densidades, corrección de geometría, frecuencias, etc.). Una vez construido y calibrado/actualizado el modelo tridimensional del edificio, se realizan algunos análisis iniciales en el rango elástico lineal para conocer la capacidad del edificio para transmitir su peso propio (i.e. carga vertical) e identificar zonas de concentración de esfuerzos de compresión y tensión. Los análisis dinámicos lineales son de gran ayuda para calibrar y validar el modelo, así como para conocer las diferentes formas de vibrar del edificio y de algunos elementos estructurales en particular. Tanto el periodo fundamental/natural (i.e. primer periodo en ambas direcciones ortogonales X y Y) como los superiores y los modos de vibración son de gran ayuda para entender en el rango dinámico como vibraría el edificio ante excitación inducida principalmente por un sismo. Las formas de vibrar ayudan a interpretar si el edificio en su primer modo natural presentaría flexión, torsión, vibración de alguna parte en particular debido a concentración de masas u otro tipo de efectos.

Fig. 8. Obtención de frecuencias naturales con acelerómetros: (a) vista general de una iglesia en Tlajomulco y (b) medición de vibración ambiental a nivel de bóvedas.
