**Valdivia, an impregnable fortress. Roberto Montandon and the development of heritage awareness in Chile**

## Valdivia inexpugnable

### *Roberto Montandon y el desarrollo de la conciencia patrimonial en Chile*

DOI: 10.20868/cn.2021.4744

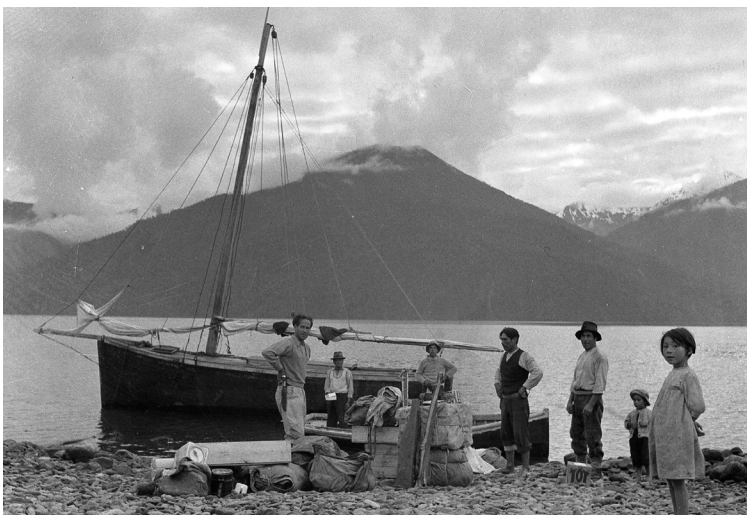
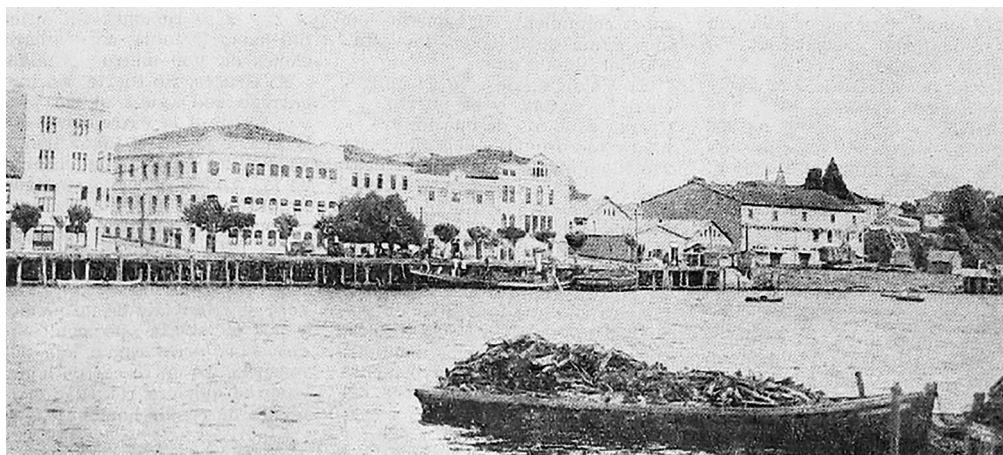
Figura 5. Vista de los malecones de la ciudad y del río Valdivia. Autor: R. Montandon. c.1946. Fuente: (Montandon, 1946: 80).

Desde 1945, Valdivia se convertía en un proyecto turístico que incluía la conservación de sus castillos. Sus artículos para la revista *En Viaje: Reliquias Históricas de Chile* (1945a), *Valdivia, la Venecia del sur* (1945b) y *Valdivia, romance fluvial* (1946), así lo reflejan. (figura 5)

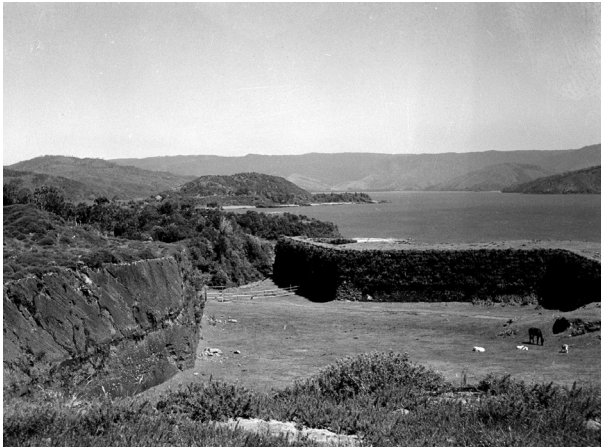
Figura 6. Foso del castillo de Niebla y la vegetación en los muros del baluarte a la derecha. Autor: R. Montandon. c.1945. Fuente: Consejo de Monumentos Nacionales, Archivo Fotográfico R. Montandon, FN-01033.

En la primera temporada se ejecutó la limpieza y el despeje de la abundante vegetación que cubrían las ruinas de Niebla (figura 6) y Mancera (figura 7), continuando con Corral y Amargos. Ansfruns, al referirse a estos trabajos en Niebla señala:

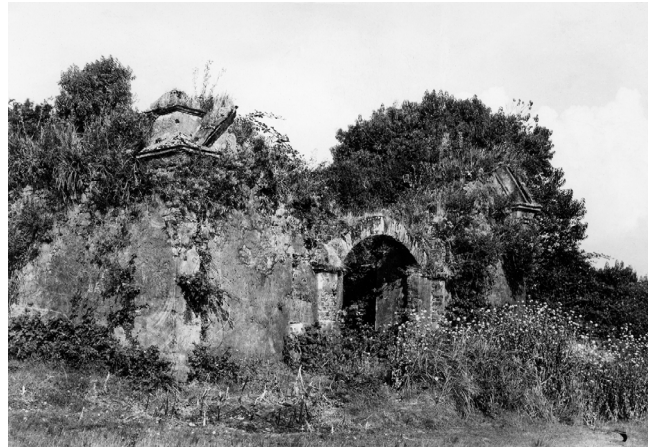
Figura 7. Ruinas de la iglesia del castillo de Mancera oculta con la abundante vegetación. Autor: R. Montandon. 1947. Fuente: Consejo de Monumentos Nacionales, Archivo Fotográfico R. Montandon, FB-00070.

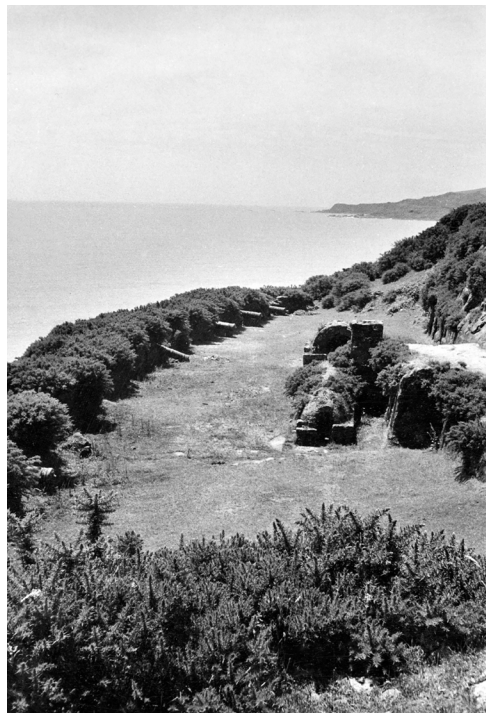
Figura 8. Bateria del castillo de Niebla cubierta por la vegetación. Autor: R. Montandon. 1948. Fuente: Ministerio de Obras Públicas, Archivo Dirección de Arquitectura, K11-G3.

Se descubrieron elementos y sectores en los sitios que se mantuvieron cubiertos por años bajo la vegetación y los derrumbes. (figura 8 y 9)

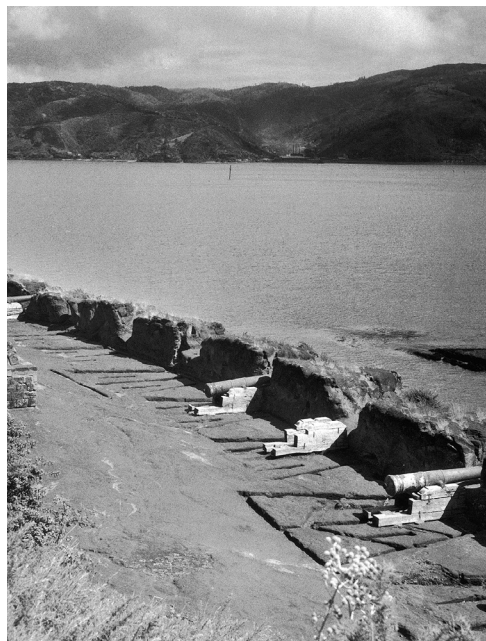
Figura 9. Bateria luego del trabajo de despeje y el emplazamiento antiguo de los cañones descubierto. Autor R. Montandon. c.1954. Fuente: (Montandon, 2001 [1972]: 280).

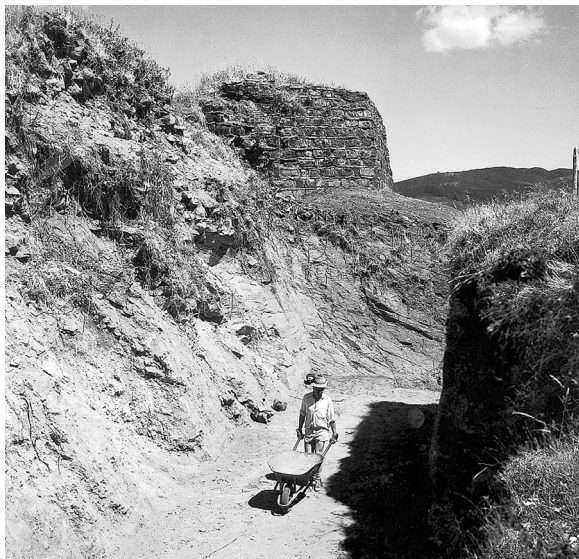
Figura 12. Despejando el foso y el muro cortina sur en Amargos. Autor R. Montandon. c.1970. Fuente: (Montandon, 2001 [1972]: 253).

Para el sesquicentenario aniversario de la Toma de Valdivia, se hicieron obras principalmente en los castillos de Amargos y Corral, durante septiembre de 1969 y enero de 1970. En Amargos los trabajos se limitaron a la limpieza y extracción de escombros y de vegeta-

ción, en especial para recuperar el espacio y el nivel del foso (figura 12 y 13). Se reconstruye un merlón de ladrillo, se reparan dos parapetos y se instalan seis cañones con sus cureñas de madera (figura 14). En Corral, lugar de las festividades, los trabajos consistieron en la restauración de las tres garitas, la construcción de cureñas y diversas obras menores como el despeje y drenaje de la fosa, reparación de muros y merlones, pavimentación del túnel original, enripiado del túnel francés, y como una forma de mostrar el recurso estruc-

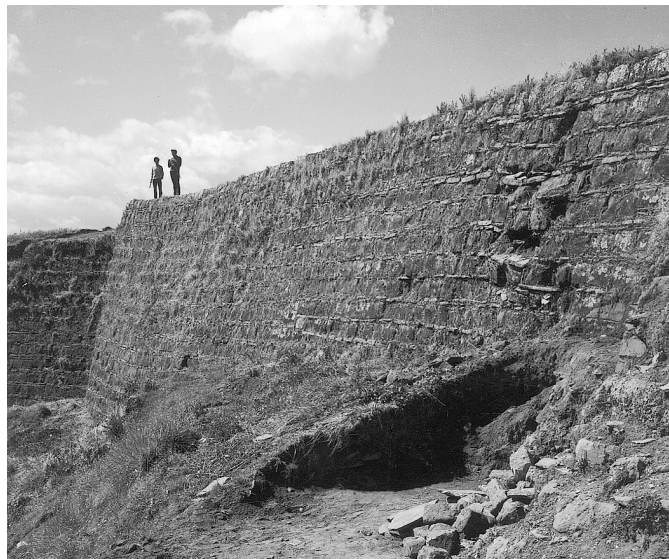
Figura 13. Muro de defensa poniente de Amargos descubierto luego del despeje de vegetación. Autor R. Montandon. c.1970. Fuente: (Montandon, 2001 [1972]: 257).

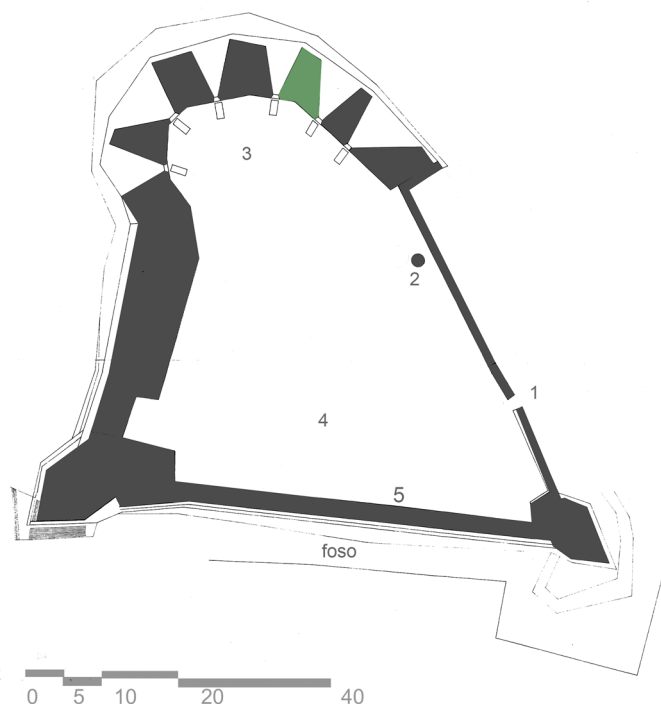
Figura 14. Planta castillo de Amargos. 1. Acceso. 2 Horno para calentar balas. 3. Batería. En verde merlón reconstruido en 1970. 4. Explanada. 5. Muro cortina hacia el foso con dos baluartes. Fuente: Dibujo elaborado por la autora en base al plano realizado por Montandon en 1972.

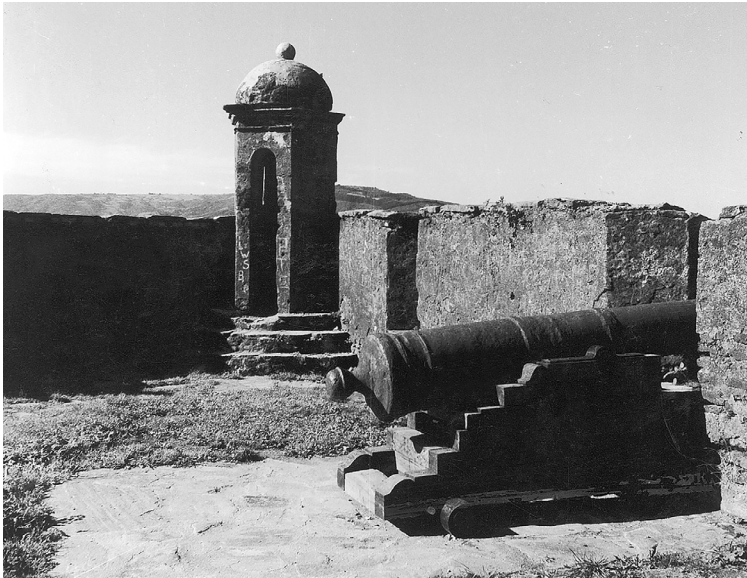
Figura 18. Garita (A) restaurada. Cañón montado en su nueva cureña. Autor: R. Montandon. c. 1970. Fuente: (Montandon, 2001 [1972]: 235).

Muñoz le informó al arquitecto provincial que las restauraciones a su cargo estaban terminadas, quedaban listas las cúpulas de las tres garitas (A, B, C) con su pequeña esfera en la parte superior (figura 18). Además, habría confeccionado y colocado perfiles de arcilla cocida en las tres garitas y perfil de piedra canchagua en la garita C. Informó también que durante las celebraciones la garita A habría sufrido la pérdida de perfiles de arcilla colocada, como también se habrían destruido considerables perfiles sin terminar de la bodega, quedando inconclusa la restauración de la parte posterior de dicha garita.<sup>22</sup> (figura 19)

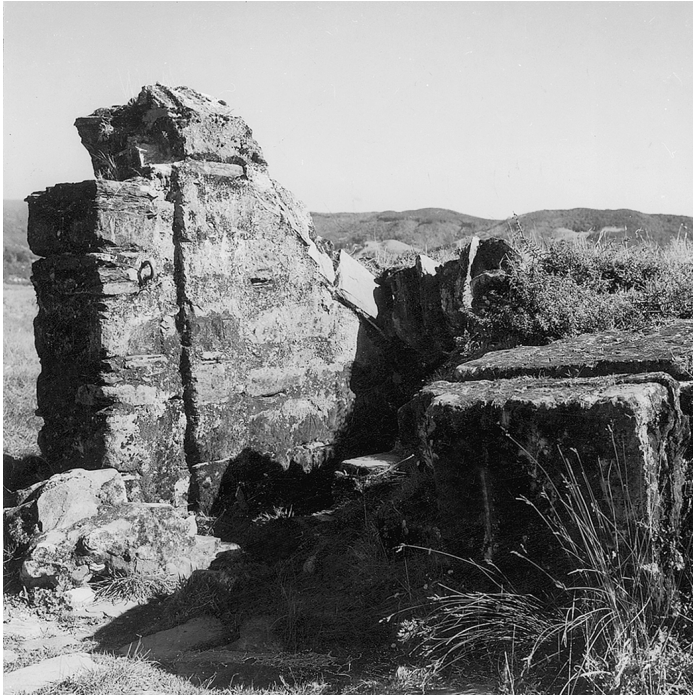
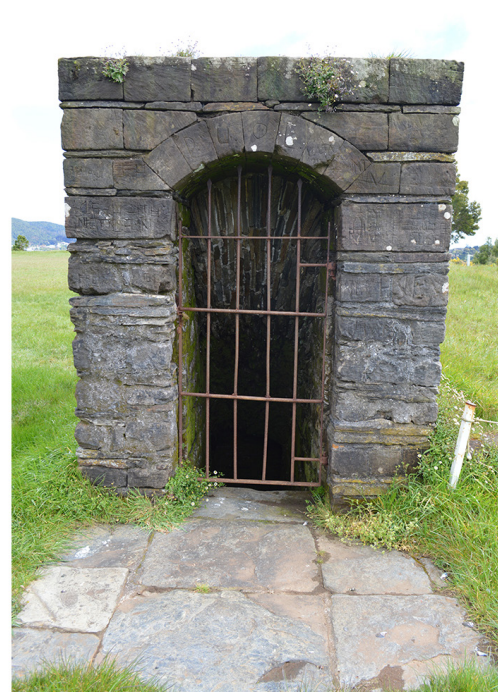
Figura 21. Restos del acceso al polvorín subterráneo (izquierda). Autor: R. Montandon. 1971. Fuente: (Montandon, 2001 [1972]: 183). Situación actual de la restauración (a la derecha). Autor: C. Torres. 2020. Fuente: (Valdivia, 2021).

Además, se restauró la escalera de acceso al polvorín y se retiraron escombros. Superada la fase de limpieza en Mancera se inició una más delicada de restauración. La capacitación del equipo de trabajo era necesaria y así se lo manifestó al arquitecto provincial en reiteradas ocasiones. En terreno explicó los

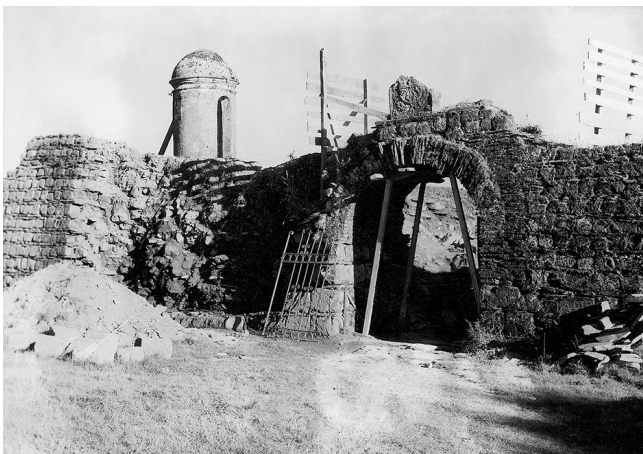
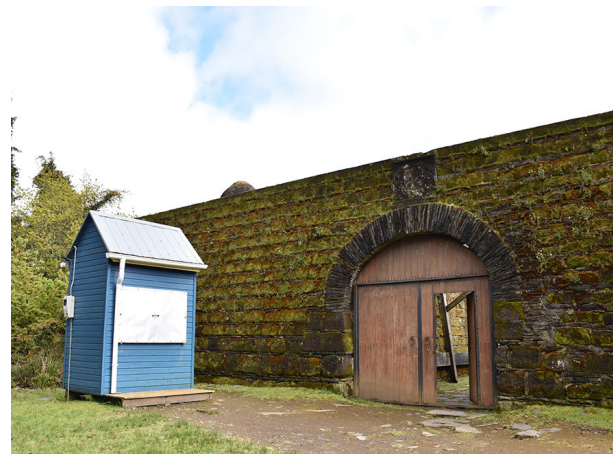
Figura 22. Volumen de acceso en Mancera antes de su restauración (a la izquierda) Autor: R. Montandon. c.1972. Fuente: (Montandon, 2001 [1972]: 131). Situación actual de la restauración (a la derecha). Autor: C. Torres. 2020. Fuente: (Valdivia, 2021).

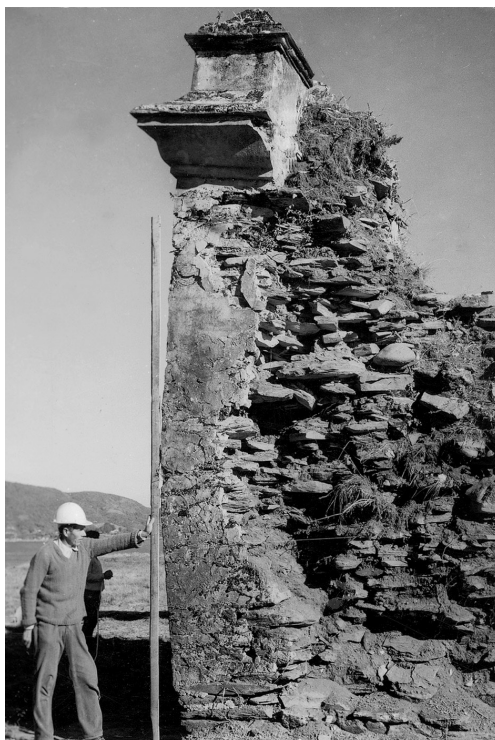
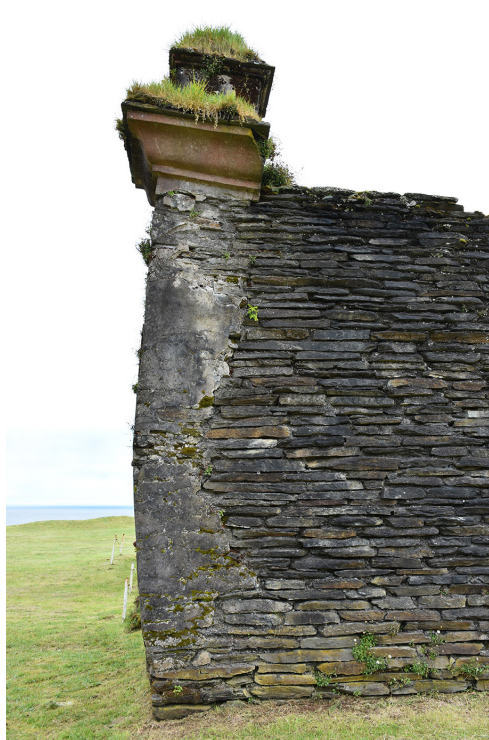
Figura 23.  
Deformación en muro lateral de la iglesia de Mancera (a la izquierda). Autor: R. Montandon. c.1972. Fuente: (Montandon, 2001 [1972]: 153). Situación actual de su consolidación (a la derecha). Autor: C. Torres. 2020. Fuente: (Valdivia, 2021).

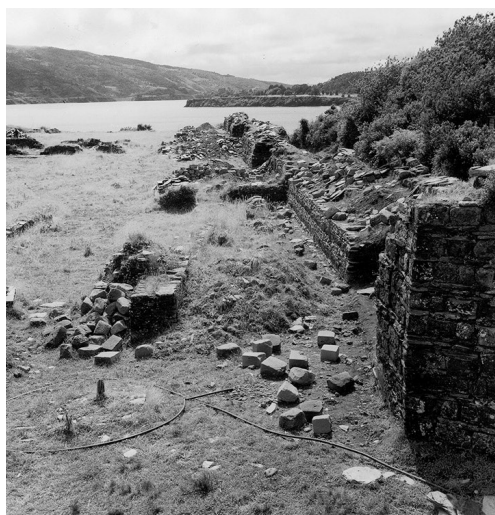
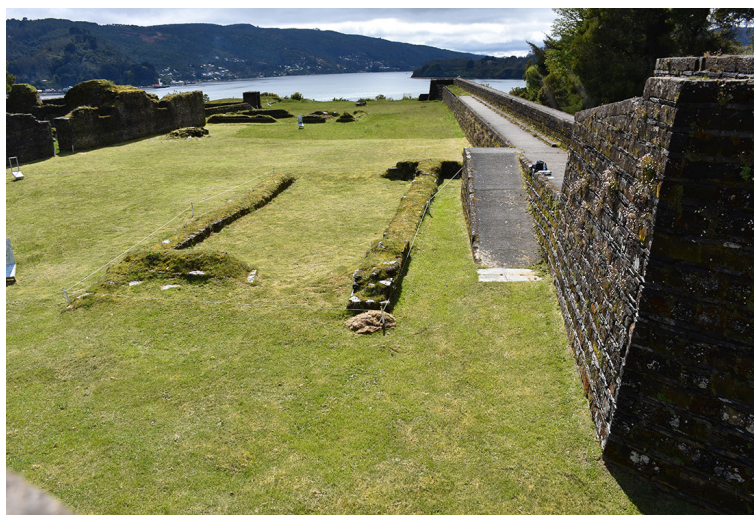
Figura 24. Muro de defensa oriente de Mancera antes de su restauración (a la izquierda). Autor: R. Montandon. c.1972. Fuente: (Montandon, 2001 [1972]: 139). Situación actual (a la derecha). Autor: C. Torres. 2020. Fuente: (Valdivia, 2021).

Cuando obtuvo piedra canchagua suficiente prosiguió con los muros de defensa varios años (figura 24 y 25) incorporando cal en los morteros: «me parece indispensable la adición de cal. La cal tiene la virtud de retardar el frague lo que, con la canchagua me parece importante». <sup>26</sup> Se prepararon muestras de morteros con diferente dosificación de arena, cemento y cal, para obtener la fórmula ade-

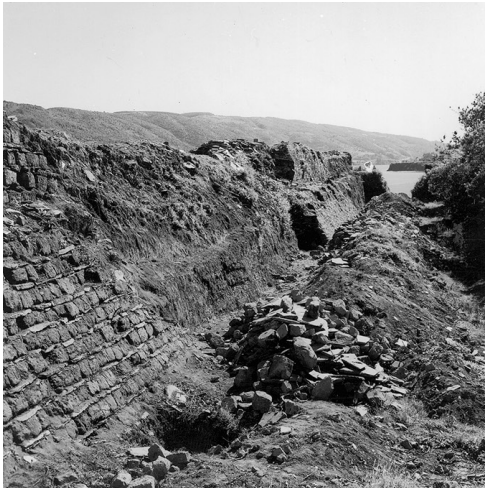
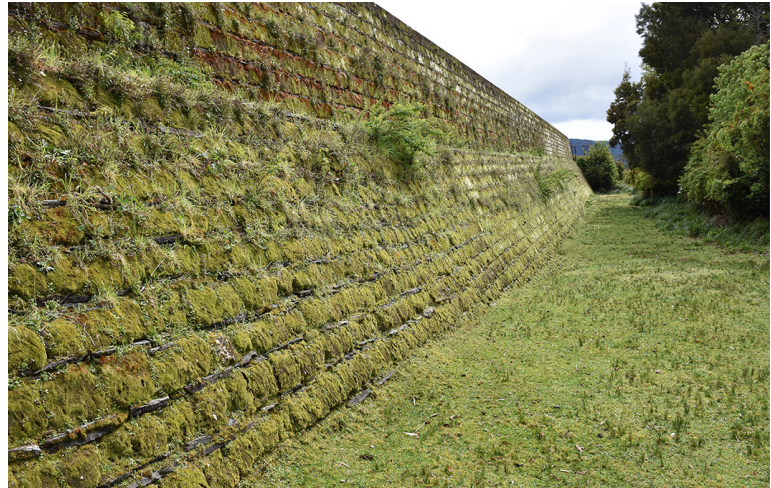
Figura 25. Muro de defensa oriente desde el foso antes de su restauración (a la izquierda). Autor: R. Montandon. c.1972. Fuente: (Montandon, 2001 [1972]: 141). Situación actual del muro hacia el foso (a la derecha). Autor: S. Valdivia. 2020. Fuente: (Valdivia, 2021).

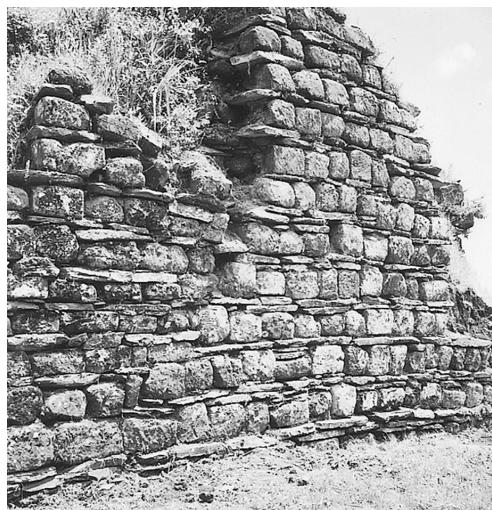
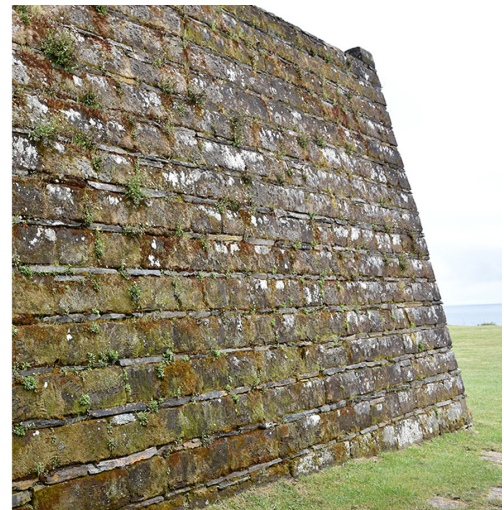
Figura 26. Muro del volumen de acceso antes de la restauración (a la izquierda). Autor: R. Montandon. c.1968. Fuente: (Montandon, 2001 [1972]: 136). Situación actual de los muros (a la derecha). Autor: C. Torres. 2020. Fuente: (Valdivia 2021).

una cavidad y disponer un futuro injerto de canchagua y d) lavar el área tratada y remover tierra suelta. Luego se podía comenzar con la restauración de los muros, entendiéndose como «un trabajo de responsabilidad en el que la paciencia mide sus mejores frutos», y cada proceso debía tener un total «respeto a la obra original». Para ello, se definieron cuatro posibilidades de trabajo restaurativo según la situación presente: reemplazo total de una pieza de sillar; injerto en un sillar (con profundidad mín. de 15 cm); inserto de piedra laja cortada a la medida para rellenar espacios anchos entre hiladas; y sellado de juntas entre sillares con insertos de lajas delgadas que servirán de relleno y a la vez de cuñas, dejándolos a un centímetro antes del borde. Para los dos primeros casos se debía utilizar canchagua de bloques viejos donde todas las caras se podían tallar excepto la que quedara visible y así se mantenía la apariencia «desgastada» del muro. (figura 26)

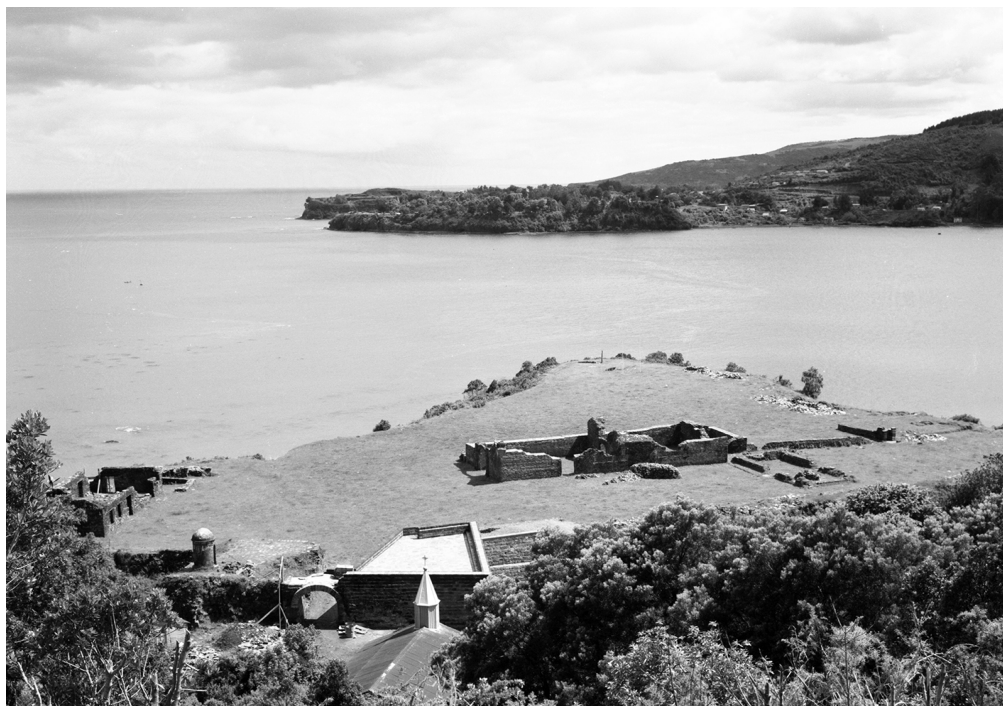
Figura 27. Vista a la explanada del castillo de Mancera en proceso de restauración. Aparece el costado derecho del volumen de acceso y la bóveda de zaguán terminada. Autor: R. Montandon. c.1976. Fuente: Consejo de Monumentos Nacionales. Archivo Fotográfico R. Montandon, FN-04631.
