Situación del sector del agua y el saneamiento en la Ecorregión Lachuá, Guatemala

Esther Marqués Valdés

Centro de Innovación en Tecnología para el Desarrollo Humano. Universidad Politécnica de Madrid.
ester.marvaldes@alumnos.upm.es

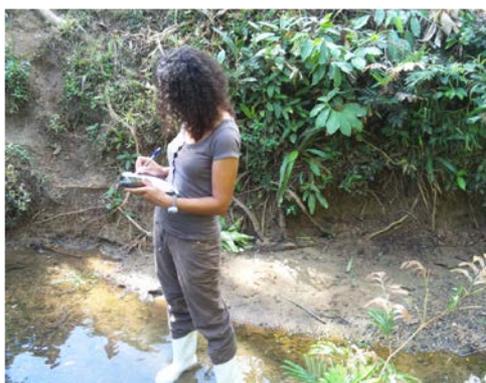
Figura 2. Toma de muestras y geoposicionamiento de puntos de interés en la comunidad.
Fuente: elaboración propia.

de caso, trabajando con una única comunidad. Se recopiló información mediante observación directa, conversaciones informales con actores locales, reuniones y entrevistas con miembros de la comunidad, recorridos de campo, consulta de información geográfica, medida de caudales en fuentes de agua y análisis de calidad de aguas (figuras 1 y 2).

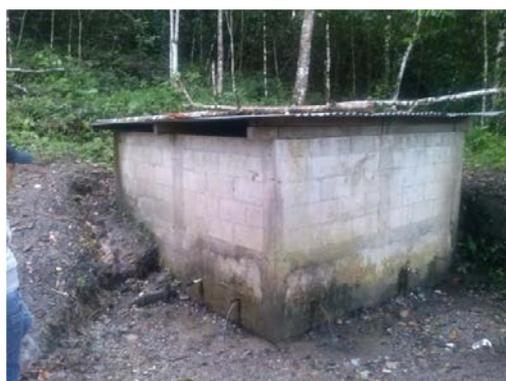
**Figura 6. Captación comunal sobre nacimiento de agua en Las Promesas - Nueve Cerros.
Fuente: elaboración propia.**

En función del uso al que vaya a ser destinada el agua, ésta es tomada de una fuente u otra. Así, el agua destinada al consumo humano procede de la captación comunal (figura 6), del arroyo o de la lluvia, mientras que para el aseo personal y para el lavado de ropa y de utensilios de cocina se usa el agua del arroyo, del río y de los pozos. Los dos últimos son rechazados en general como fuentes de agua para beber y preparar alimentos, debido a la percepción que tiene la población de que se encuentran contaminados.

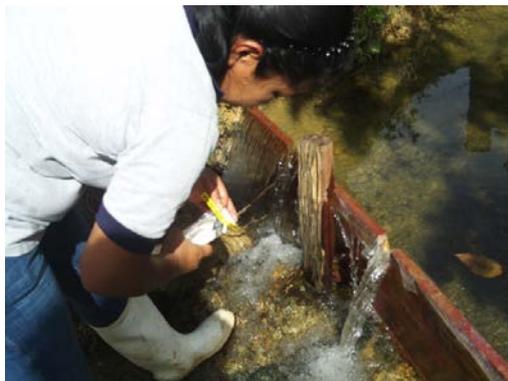
Figura 7. Toma de muestras de agua en azud situado en el cauce del arroyo Elisa, comunidad Las Promesas - Nueve Cerros. Fuente: elaboración propia.

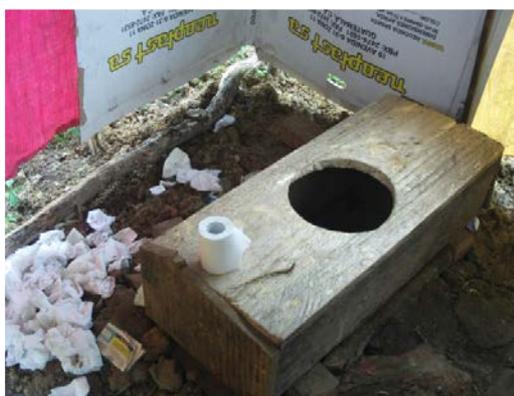
La disposición de excretas se realiza en pozos ciegos. La mayoría de las familias tiene su propio pozo (figura 8), aunque durante las visitas a la comunidad se encontraron varios que son compartidos por dos familias o más. Cuando llueve, los pozos ciegos se inundan, llegando a rebosar el agua, que sale de ellos arrastrando los excrementos y los materiales utilizados para la limpieza anal (papel higiénico, papel de periódico y de cuadernos o libretas, olotes).

Figura 8. Cada familia construye las paredes y los asientos de los excusados de forma distinta, en función de los recursos de los que disponga. Habitualmente, el asiento se fabrica con madera. Fuente: elaboración propia.

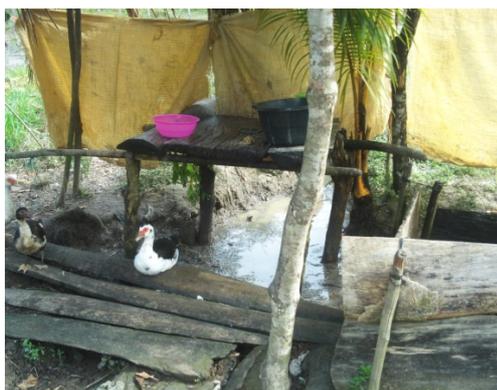
Las aguas grises no son tratadas, encontrándose habitualmente encharcadas junto a pozos y lavaderos y corriendo por la superficie del terreno (figura 9).

Figura 9. Las familias que disponen de pozo se asean y lavan los utensilios de la cocina y la ropa junto a ellos, encontrándose constantemente los alrededores encharcados.

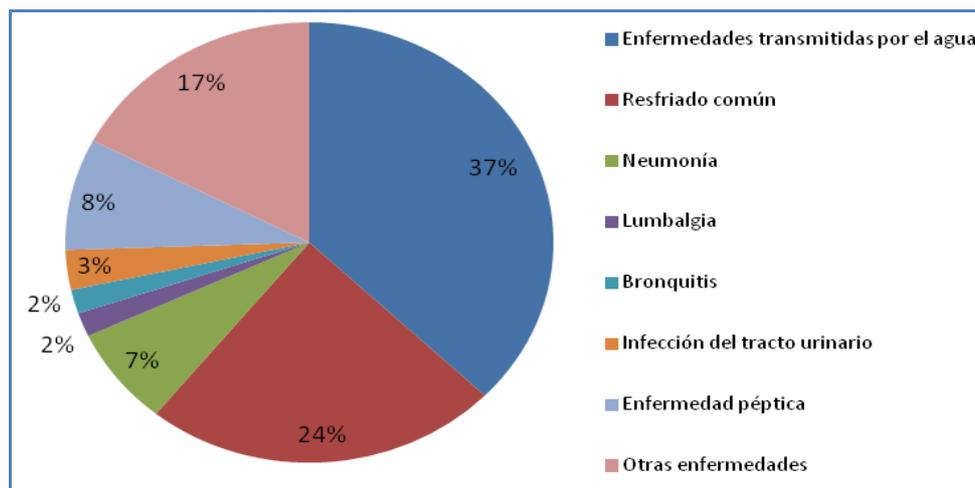
Figura 10. Diagnósticos en Centro de Convergencia de Las Promesas - Nueve Cerros (enero a octubre de 2013). Fuente: elaboración propia a partir de datos de SIGSA/MSPAS (2014).

Finalmente, se da toda una problemática típica en contextos similares de desarrollo humano, que destaca por su incidencia directa en uno de sus componentes, la salud, y que está definida por la interrelación entre agua, saneamiento e higiene (figura 10). Por un lado, la falta de tratamiento adecuado de las aguas grises posibilita la proliferación de insectos y otros organismos que transmiten o provocan diversas enfermedades relacionadas con el agua. Por otro lado, la disposición inadecuada de excretas constituye una fuente de contaminación bacteriológica de las fuentes de agua. La potabilidad del agua consumida en la comunidad depende de la correcta realización de prácticas de desinfección y de la adquisición de hábitos de higiene básica. Puesto que estas acciones no se llevan a cabo habitualmente y por toda la población, se da una notable prevalencia de enfermedades transmitidas por el agua, especialmente en la población infantil.

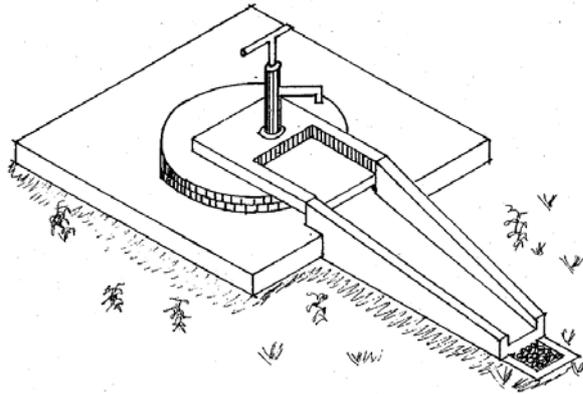
**Figura 11. Propuesta de estructura para protección de los pozos, instalación de bomba maya y canalización de desagüe.
Fuente: Nájera Argueta (1999).**

- El abastecimiento de agua potable a través de pozos mejorados comunales, utilizando bombas de mecate o tipo maya (figura 11).
- La utilización de lavaderos comunales y lechos filtrantes para el tratamiento de las aguas grises.
- La disposición de excretas mediante letrinas aboneras secas familiares.
