## EL TRATAMIENTO DIGITAL DE IMAGENES COMO UNA HERRAMIENTA DE EVALUACION Y ANALISIS EN LA RESTAURACION Y CONSERVACION DEL PATRIMONIO ARQUITECTÓNICO

### DIGITAL IMAGE MAPPING AS AN ANÁLISIS AND EVALUATION TOOL IN HERITAGE CONSERVATION AND RESTORATION PROCESSES

NICANOR PRENDES RUBIERA

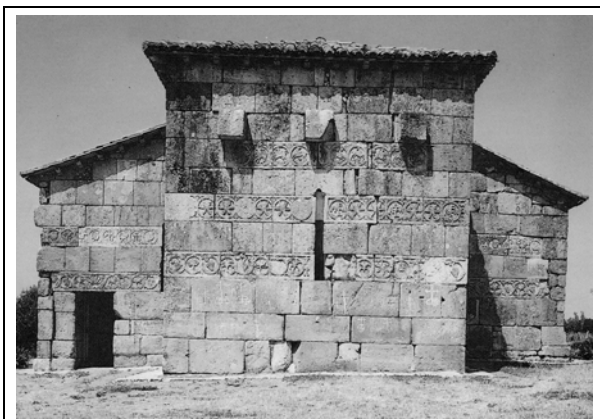
Figura 1. Santa María de Quintanilla de la Viñas. Monumento visigótico tardío.

Se ha analizado su fachada sur oriental (fig. 1) por ser la única parte original del monumento y, por tanto, la de mayor valor arquitectónico y epigráfico.

En todo su perímetro existían frisos decorativos (en la figura 1 se pueden ver, aún, tres hileras) esculpidos con motivos geométricos y vegetales (que recuerdan muchísimo a los que aparecen en los muros exteriores de San Miguel de Liñu, y en el resto de las iglesias asturianas de ese periodo) que, predominantemente en este monumento, se han realizado sobre la caliza de Hontoria, tal y como se constata en la figura 3. Esta variedad pétreo ya había sido utilizada por los íberos y romanos para esculpir las estelas funerarias que se han encontrado en las proximidades, además de la catedral de Burgos, considerándose un material muy agradecido por su fácil labra y trabajo por los canteros locales, con grandes posibilidades expresivas.

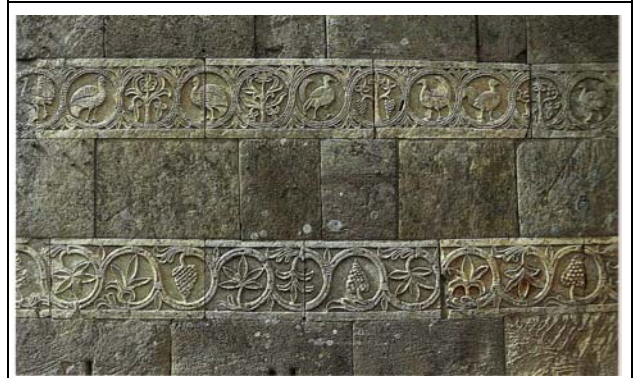
Figura 3. Detalle. Aspecto grisáceo de los sillares de las calizas de Hontoria.

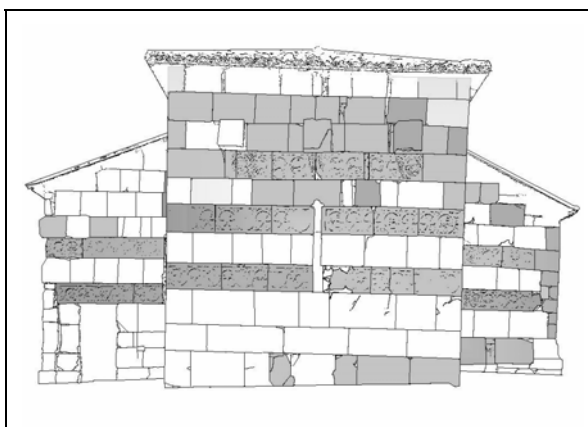
Figura 9. Imagen litológica de los diferentes materiales con los que se construyó Santa María de Quintanilla..

Constituye el segundo nivel (capa 1) y en él se representan los litotipos encontrados en el edificio. Se corresponde a la figura 9. Este nivel da la naturaleza petrográfica de cada sillar, su ubicación en el monumento y se asocia a una base de datos en la que se recopila toda la información sobre los parámetros petrofísicos y de caracterización de los que se disponga, tales como la densidad, porosidad, permeabilidad, absorción, etc., (Esbert, M<sup>a</sup>. R<sup>a</sup>, Ordaz, J., Alonso, F<sup>co</sup>. A. & Montoto, M. 1997).
