## INTERFAZ DE GRAVILLA DE LOS FRISOS DE CAL DE LAS CASAS DEL CENTRO HISTÓRICO DE MARACAIBO, VENEZUELA

### GRAVEL INTERFACE OF LIME RENDERING OF THE HOUSES OF HISTORICAL CENTRE OF MARACAIBO, VENEZUELA

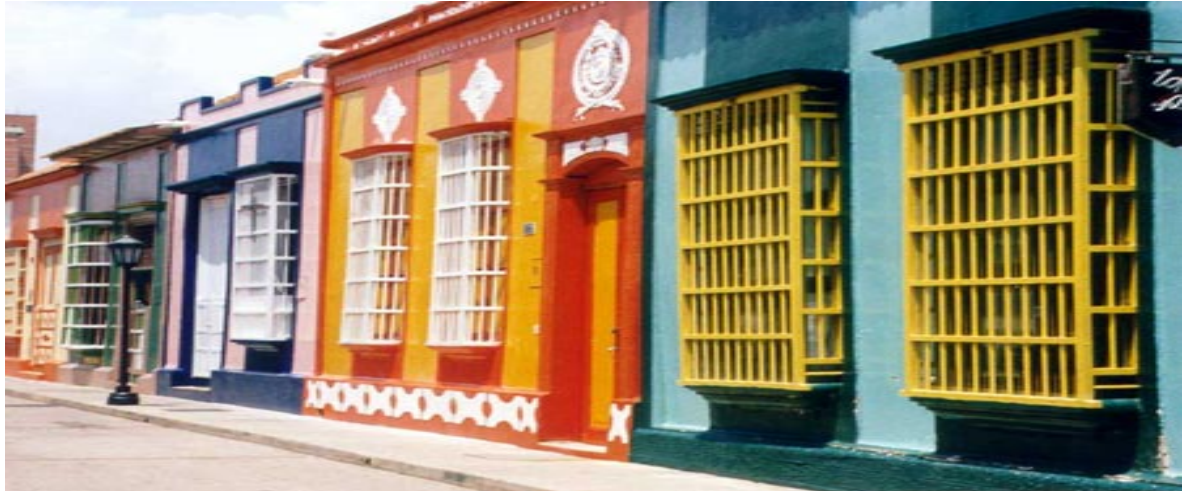
Fig. 1. Viviendas del casco histórico de Maracaibo.  
Houses located in Maracaibo Historical Centre.

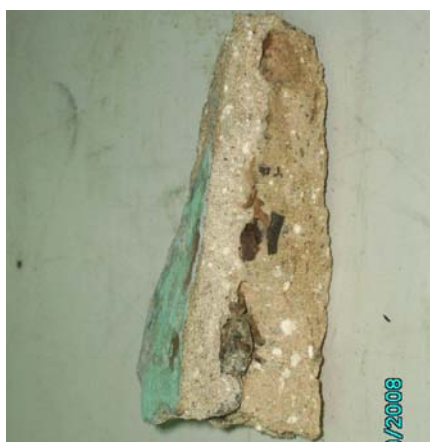
Fig. 6. Interfaz de gravilla del friso.  
Gravel interface of the rendering.
