# LA GRANJA SINYENT: POSIBLE CASA COMPUERTAS, POLINYÀ DEL XÚQUER

## THE FARM OF SINYENT: A POSSIBLE SLUICE HOUSE POLINYÀ DEL XÚQUER, VALENCIA, SPAIN

Eduardo García Granero<sup>1</sup>, Iñigo Mocoroa Aranzábal<sup>2</sup>, Álvaro Romero Ramírez<sup>3</sup>, Iker Santos Blanco<sup>4</sup>

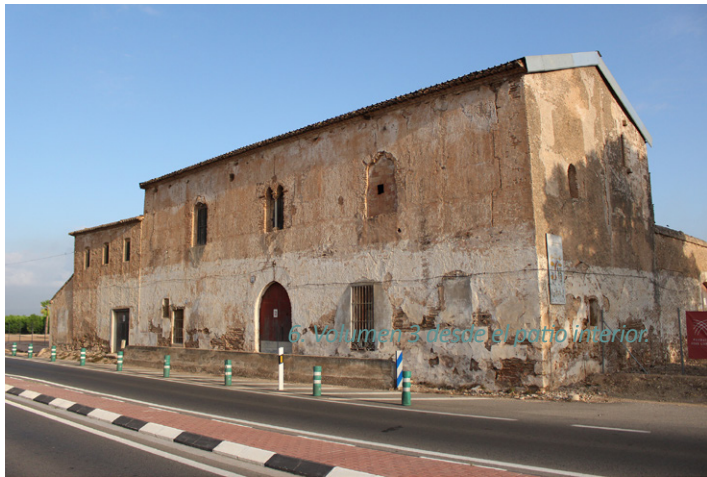
3. Volumen 1 desde el exterior.

Destacan sus 23 arcos apuntados de ladrillo macizo (60cm de espesor) trabados en ambas direcciones en planta baja; su galería de arcos también de ladrillo macizo (6 en total: 4 apuntados y 2 de medio punto, 45 cm espesor) en planta primera de su fachada norte; y sus muros de tapia en planta primera en la fachada sur, en parte de los testeros y en el muro intermedio. Los huecos aislados en su planta primera, tiene forma de arco de diferente tipología y están realizados mediante alfices. Sus forjados son unidireccionales de bovedilla cerámica (dos de ellos apoyados sobre canecillos) y la cubierta inclinada antes de su derrumbe era de teja cerámica de par-hilera con entabicado de rasilla, aunque originalmente pudo ser plana con almenas (actualmente está for-

mada por una chapa metálica instalada por AVA para evitar la degradación del volumen) (Figs. 3 y 4).

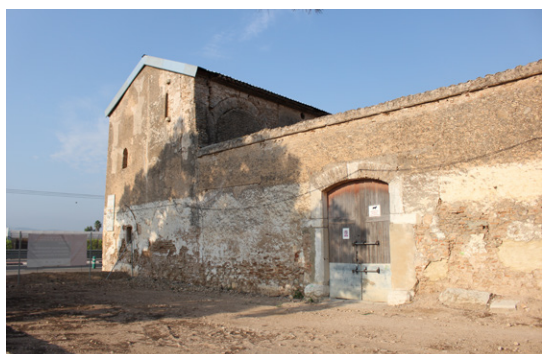
10. Huella de arco en fachada este.

disposición para trabajar en dos direcciones capacitan la estructura para resistir grandes esfuerzos (como el cauce de un canal). Es importante remarcar la junta constructiva entre los arcos de ladrillo y el muro de tapia superior, o el arco de la fachada este, que indica que éstos se extendían sobre una superficie mayor (Figs. 10 y 11).

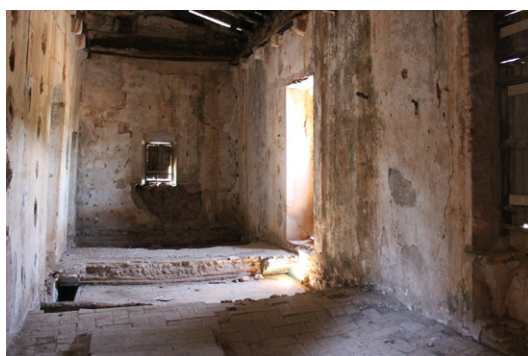
12. Disposición de los canecillos.

Reino de Valencia por las tropas de Jaime I, las tierras a las que pertenece la Granja Sinyent pasan a formar parte de la Corona de Aragón. Se construye una primera planta de solo una crujía sobre los arcos existentes en planta baja<sup>9</sup>. La otra crujía simplemente se cubre con el mismo tipo de cubierta plana. En esta fase se dota al edificio de un carácter más señorial, mediante la construcción de varias estancias para uso privado del señor de las tierras. Este carácter se lo dan algunos elementos característicos como los huecos geminados de la fachada sur, con columnas de piedra a modo de mainel por el exterior (Figs. 12 y 13) y los “festejadores” (asientos de ventana) por el interior (Fig. 13).

Tercero, la disposición de los canecillos de piedra (citados en la etapa segunda de la evolución constructiva) indica la disposición original de los forjados. El espacio ubicado más al sur tendría una gran altu-

ra libre que podría ser para la elevación de las compuertas.

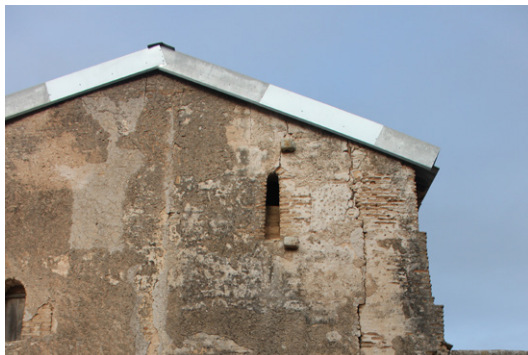
14. Molduras para estandarte.

ción podría deberse a la necesidad de protección frente a posibles saqueos de los beneficios recogidos por el cobro del paso del río. Destacan las molduras de la fachada este para colocar un estandarte (Figs. 14 y 15).

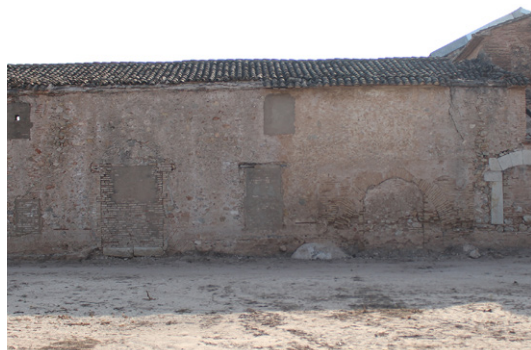
16. Huella de arcos en fachada oeste.

en una tercera actuación, se construyen el resto de volúmenes que conforman la parcela tal y como los conocemos hoy. Existen años marcados en sillares de la fachada este y oeste que datan la intervención a principios del siglo XIX, pero como antes se ha mencionado, ésta se realizó sobre preexistencias tal como revelan las huellas de antiguos arcos y huecos en los muros (Figs. 16 y 17).

Segundo, la presencia de arcos embebidos en el muro de la fachada oeste del conjunto, (ya mencionados en la etapa cuarta de la evolución constructiva) también podrían ser reflejo del anterior paso de canales (arcos muy comunes en el patrimonio agrario de la Comunidad Valenciana).

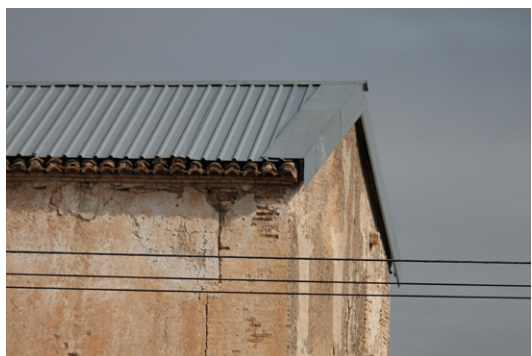
18. Cubierta provisional metálica

Tras casi tres décadas de abandono, en el año 2011 la Granja Sinyent es adquirida, junto con las tierras de cultivo colindantes, por la Asociación Valenciana de Agricultores (AVA) para la producción de cultivos experimentales. Desde el momento de la compra, AVA muestra interés por el edificio y por la restauración y recuperación del mismo. Debido a su abandono de los últimos años, el deterioro de los edificios es bastante notable, por lo que en el año 2014 se realiza un proyecto de estabilización en el que se construye la cubierta metálica actual y se apean los forjados de planta primera. Además, recuperan la antigua toma del Río Júcar, ubicada a 150 m de la Granja y que podría tener alguna relación con ella (Figs. 18 y 19).

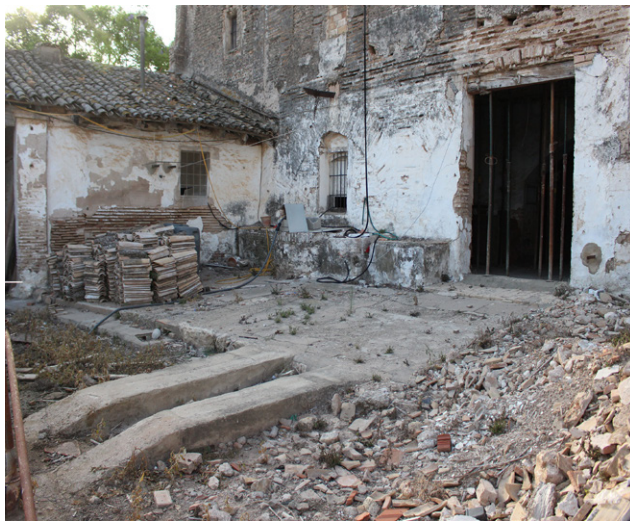
31. Pozo en fachada norte del volumen principal.<sup>20</sup>

En caso de haber existido la derivación del Júcar, sería difícil determinar cuándo se eliminó. Actualmente, destaca la presencia de un pozo en la fachada norte del volumen original, pegado por el exterior a la proyección de uno de sus arcos (Fig. 31). Éste está conectado al río mediante un canal subterráneo, posiblemente mediante un “qanat” desde la antigua toma del río.

g) La presencia constante de humedad en los cerramientos y la presencia del pozo en la fachada norte del volumen principal conectado al río Júcar, podrían estar relacionados con la eliminación del antiguo azud. No es descartable la presencia de un aljibe en el subsuelo del inmueble.
