## Movilidad y límites en el acceso a los servicios de salud para personas mayores con discapacidad tras el terremoto de 2016 en Ecuador

Mobility and access limitations to health services for the elderly with disabilities after the 2016 earthquake in Ecuador

Avance de Tesis Doctoral: 15.12.2019

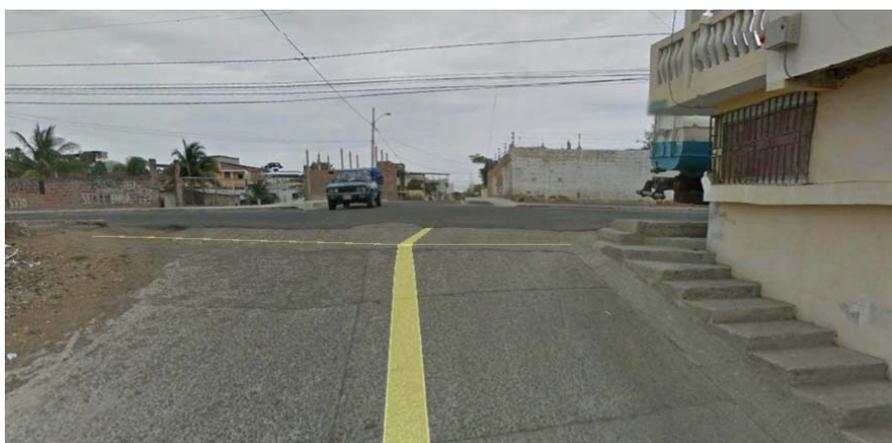
en la Figura 2 podemos ver una imagen con la cual se evaluaron parámetros como la existencia y calidad de aceras, escaleras, señalización en cruces peatonales, calidad de pisos, altura para la circulación, la presencia de obstáculos sobresalientes de fachadas, entre otros. En la mayoría de las rutas fue notoria la carencia de señalización, de mecanismos alternos para salvar desniveles, de pisos libres de grietas y obstáculos.

Figura 2. Ejemplo de foto tomada de un tramo y los elementos de análisis.

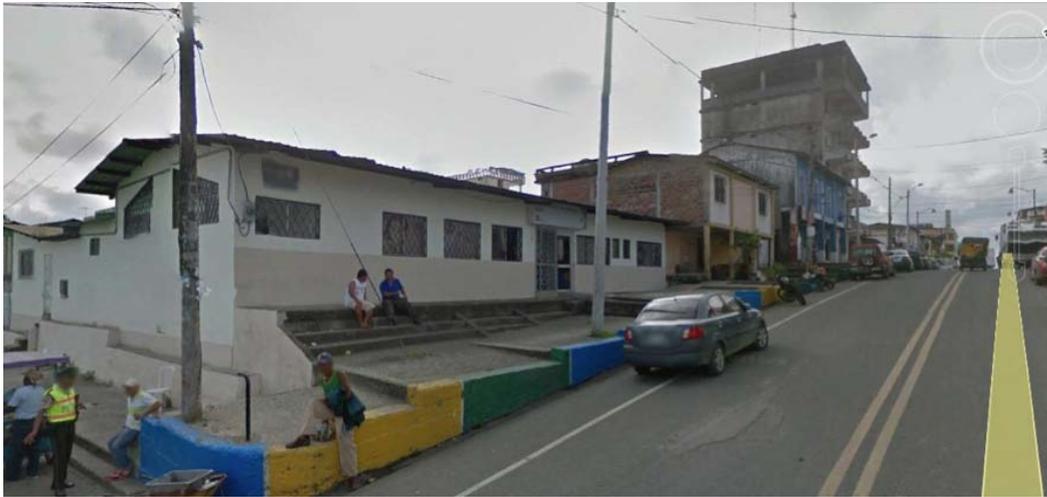
Una de las rutas que se encuentran en nivel medio de accesibilidad es aquella que va hacia el Centro de Salud Pedernales. Esto se debe a que la ruta presenta algunas condiciones aptas para el traslado y acceso seguro, como la calidad de pisos duros, sin grietas ni piezas sueltas; sin embargo, la infraestructura de la vía pública tiene varias barreras en aceras y posee elementos como escaleras sin ningún medio alternativo de circulación como rampas, lo que limita el acceso sobre todo para personas con movilidad reducida. Esto podemos observarlo en la Figura 3.

Figura 3. Llegada al centro de salud Pedernales

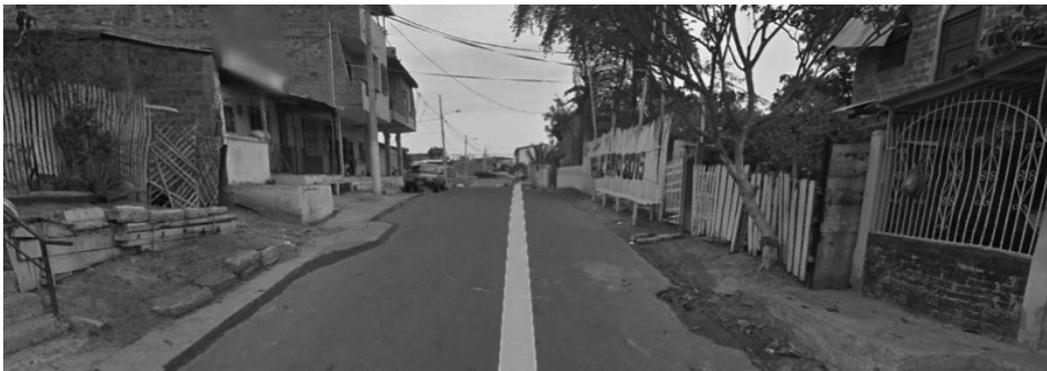
Los tramos de la ruta hacia el Hospital en Manta presentan una gran cantidad de obstáculos, todos los tramos analizados obtuvieron un porcentaje de accesibilidad inferior al 33%. El tramo menos accesible, MH7, tiene apenas el 7% de capacidad de acceso. En la Figura 4 se evidencia las malas condiciones de este tramo como la falta de aceras, la materialidad de tierra, los desniveles sin alternativas de acceso y la falta de señalética y vados. Además, la vegetación interrumpe los senderos.

Figura 4. Ruta hacia Hospital en Manta, tramo MH7

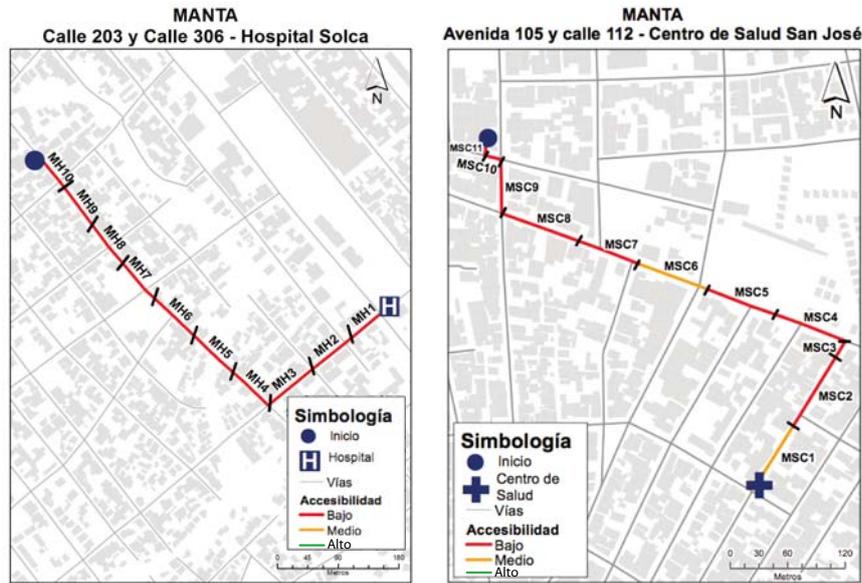
En las Figuras 5, 6 y 7 se ha mapeado los resultados obtenidos por cada ruta y por cada tramo acorde a los niveles de accesibilidad altos, medios y bajos. Este mapeo nos permite visualizar cómo se vuelve imposible para una persona con discapacidad de forma autónoma hasta los centros de salud u hospitales. Las rutas, en su totalidad, deberían permitir una cadena de accesibilidad sin romperse en ningún punto, caso contrario toda la ruta resulta inaccesible.

Figura 5. Resultados por rutas y por tramos de la Ciudad de Manta.  
Fuente: Elaboración propia.

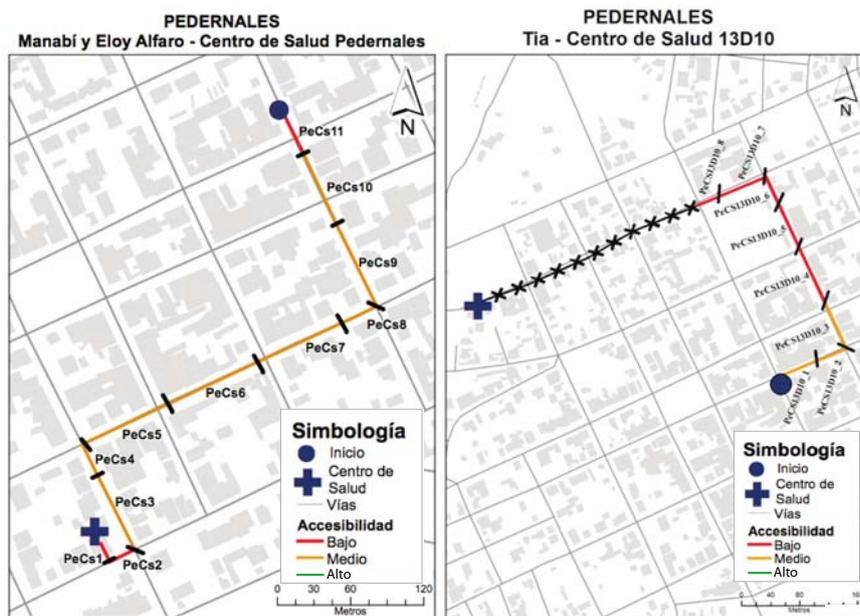
Figura 6. Resultados por rutas y por tramos de la Ciudad de Pedernales.  
Fuente: Elaboración propia.

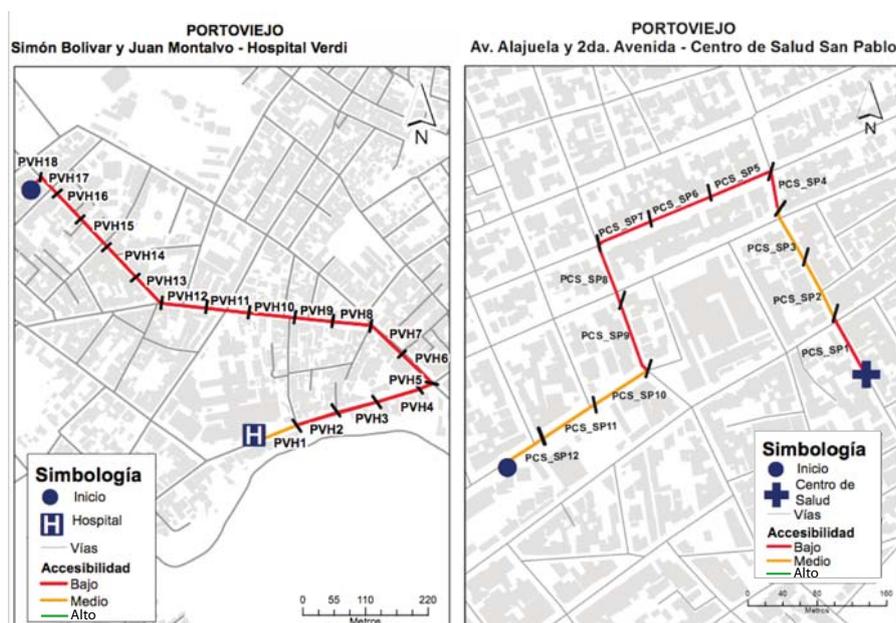
Figura 7. Resultados por rutas y por tramos de la Ciudad de Portoviejo.

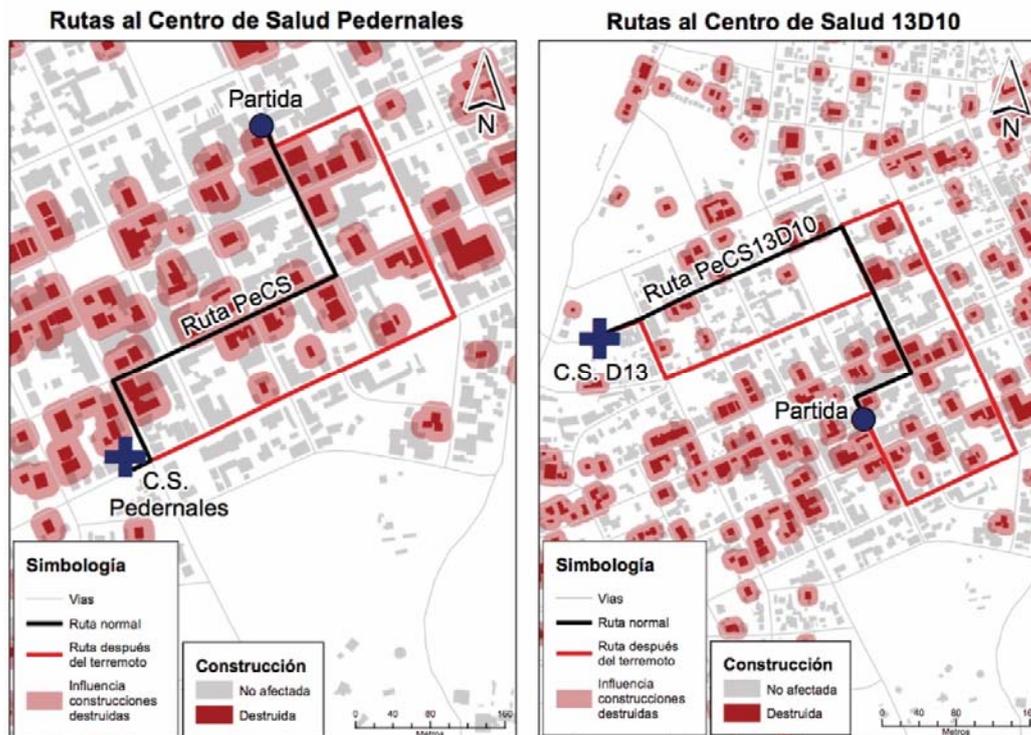
En la Figura 8 podemos observar cómo pudieron cambiar las rutas propuestas después del terremoto debido a la influencia de edificaciones afectadas o colapsadas en el cantón Pedernales, que fue el cantón más afectado de los tres analizados en este trabajo. La imagen ilustra cómo las edificaciones colapsadas obligan a tomar nuevas rutas por lugares en los que la accesibilidad no haya sido completamente degradada para llegar a los equipamientos de salud. Este cambio en los

trayectos implica una gran dificultad para las personas mayores y con discapacidad debido al incremento en las distancias y el esfuerzo requerido para movilizarse.

Figura 8. Rutas alternas después del terremoto en la ciudad de Pedernales.
