Intervenciones en cubiertas históricas de madera: ¿Restaurar o reconstruir?

Intervention in historical timber roofs: Restore or rebuild?

Javier Garabito López^a, Ángel Rodríguez Sáiz^b, Carlos Junco Petrement^c, José Carlos Garabito López^d

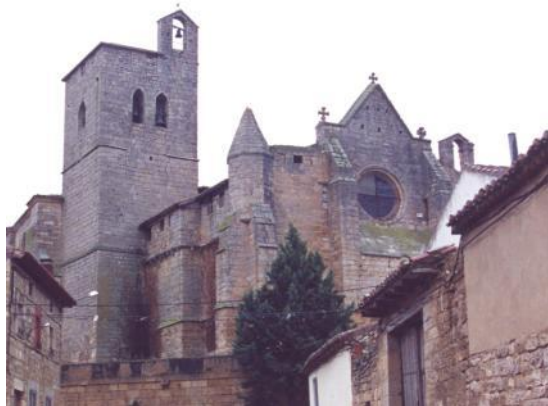
Fig. 4. San Esteban de los Balbases. Fachada principal, antes de la intervención altozano (fig. 4). En el lado septentrional se eleva una recia torre.

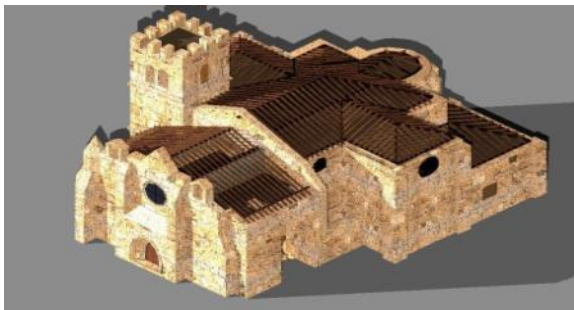
Fig. 5. Recreación virtual de la nueva estructura de cubiertas de San Esteban de los Balbases

mediante recreaciones visuales previas (fig. 5) en dos ámbitos definidos: la actuación en elementos estructurales y la mejora de las condiciones constructivas.

El estado de deterioro generalizado determinó actuar en la totalidad de la cubierta, sustituyendo el armazón y los entramados principales y secundarios, así como el material de cobertura de los faldones o vertientes, modificando la geometría existente por otra más regular que evitara el
