## Viabilidad en patrimonio vs necesidad de intervención. Propuesta viable en el Cortijo del Fraile en Níjar (Almería)

### Viability in heritage vs neccessity of intervention. Viable project in The Cortijo del Fraile in Níjar (Almería)

Luisa M<sup>a</sup> García-Ruiz<sup>a</sup>, M<sup>a</sup> Paz Sáez-Pérez<sup>a</sup> & Amparo Verdú Vázquez<sup>b</sup>

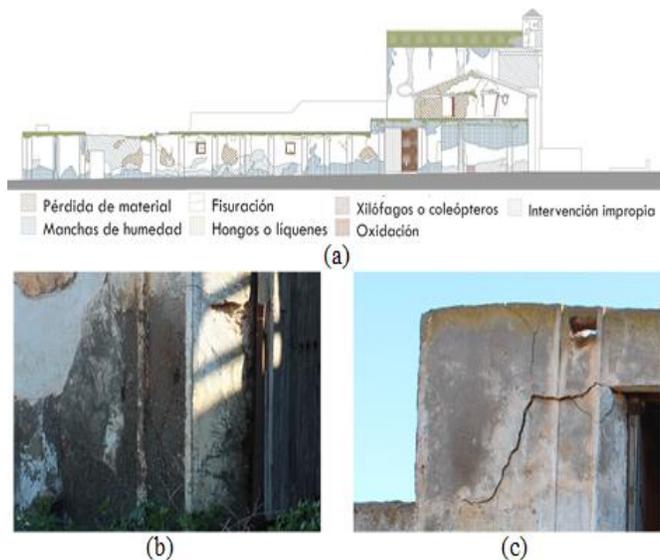
La figura 12a muestra el mapa de lesiones de la fachada noreste, que es la que menos mantenimiento ha tenido. La lesión predominante es la pérdida de material, que se encuentra en un estado muy avanzado. Conserva menos cantidad de revestimiento original, reduciéndose a áreas puntuales y alejadas entre sí, ubicadas en la coronación del muro y próximas a los huecos. Además, esta pérdida se extiende al elemento estructural, de tal manera que todo el paramento ha sufrido una

disminución notoria de su altura, tal y como se ve en las figuras 12b y 12c.

Fig. 12. (a) Mapa de lesiones de la fachada noreste. Elaboración propia. (b) y (c) Coronación de muros con pérdida de material por pérdida de material. Fotografías de las autoras, 2018.

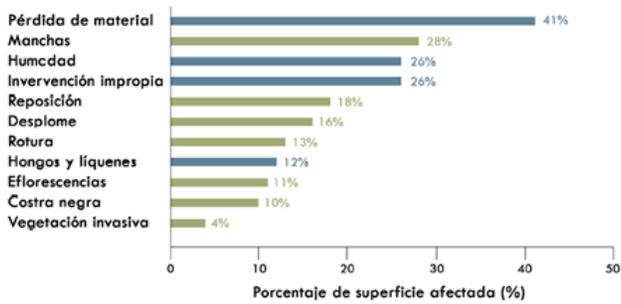
(a)

La identificación de las lesiones presentes en el inmueble y el estudio de su distribución en sus cuatro fachadas permite evaluar de manera cuantitativa el estado de deterioro alcanzado. Los datos obtenidos a raíz de los apartados anteriores se muestran en el diagrama de la figura 14a, que recoge las lesiones que se manifiestan en todo tipo de elementos del cortijo, independientemente de su naturaleza matérica. Destaca de manera alarmante la pérdida de material. El hecho de que una lesión considerada de importancia menor como son las manchas se sitúe en el segundo puesto se debe a la amplia variedad de causalidad que pueden haberlas originado, entre las que se encuentran las lesiones de mayor gravedad, como una intervención impropia o por falta de mantenimiento. Debido al carácter lineal de las fisuras, se consideran de forma aislada en el diagrama de la figura 14b. Estas lesiones no responden a un problema de índole estructural, sino que son consecuencia del proceso de degradación en el que se encuentra. Se observa que aproximadamente la mitad de las existentes en el cortijo tienen una longitud inferior de cincuenta centímetros, así como que cuanto mayor es su dimensión, menor es su frecuencia en los elementos del inmueble. Sin embargo, la proximidad en la ubicación de las fisuras pertenecientes al nivel 1 puede dar lugar a su encuentro y originar una fisura de longitud mayor, la cual puede convertirse en una grieta o una fractura.

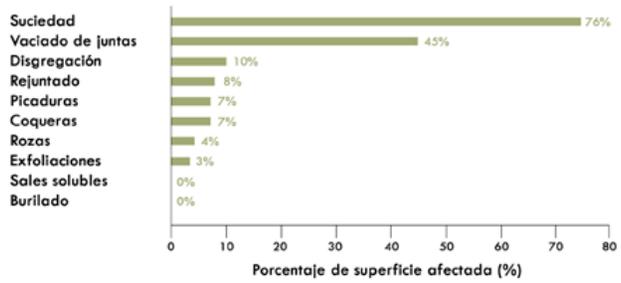
(c)

El diagrama de la figura 14c refleja el porcentaje de afección de lesiones que aparecen en los paramentos verticales, tanto en la mampostería como en el revestimiento. Se observa que la suciedad está presente en más de tres cuartas partes de la superficie analizada. En este hecho se reconoce de nuevo su abandono y la consiguiente falta de mantenimiento. El segundo material es el vaciado de juntas, es decir, la desaparición del material de traba del elemento estructural, es padecido por casi la mitad de la estructura vertical. Esto supone una fase previa al derrumbe del muro, puesto que dicha lesión implica que los mampuestos dejan de formar parte de un mismo elemento. La disgregación hace referencia al material pétreo de la mampostería, que se fragmenta en piezas de menores dimensiones. Al igual que el vaciado de juntas, es un problema que incide directamente sobre la estructura.

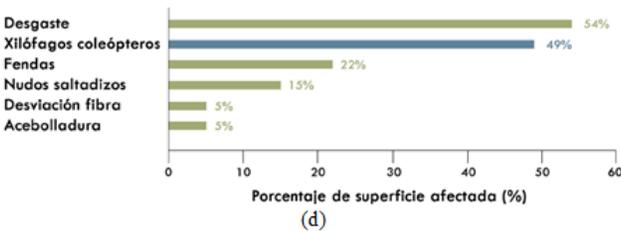
(d)

En lo referente a las lesiones que afecta a los elementos de madera, que son el grueso de las carpinterías, existe una lesión de mayor relevancia sobre las demás, que es el ataque de agentes biológicos como xilófagos y coleópteros. El diagrama de la figura 14d muestra que esta manifestación patológica afecta prácticamente a la mitad de la superficie de madera existente en el cortijo, originando la pérdida de material interior. La única lesión más extendida que los xilófagos y coleópteros es el desgaste, más de la mitad de la superficie de madera ha sufrido este proceso natural de envejecimiento de madera que no recibe tratamiento para perdurar en el tiempo.

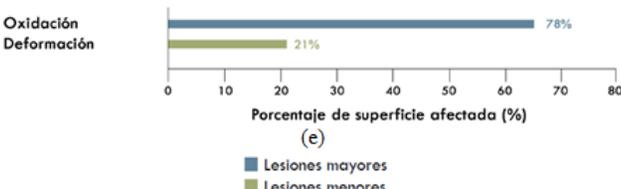
(e)

La figura 14e recoge un diagrama con las lesiones que sufren los elementos metálicos del cortijo, que son piezas de cerrajería y tres casos de carpintería en la fachada noroeste. El reducido número de ejemplares da lugar a que únicamente presente dos lesiones que se puedan inspeccionar visualmente de manera adecuada. La lesión principal que sufren es la oxidación, que está presente en la mayoría de la superficie de elementos metálicos que conserva el cortijo actualmente. Es una afección que debilita el material hasta tal punto que puede conllevar la desaparición de fragmentos del elemento. La segunda manifestación patológica que se recoge es la deformación del elemento con respecto a su forma original. El porcentaje que se recoge en el diagrama hace referencia al estado del material en el que se puede comprometer su estabilidad.
