## APLANADOS DE LOS “MUROS DE LIMOSNA” DE INMUEBLE REHABILITADO EN MÉXICO D.F.

*RENDERINGS ON “SCARCE ECONOMIC RESOURCE” WALLS OF REHABILITED PROPERTY AT MEXICO D.F.*

C. Ramírez-García, Master in Architectural Restoration

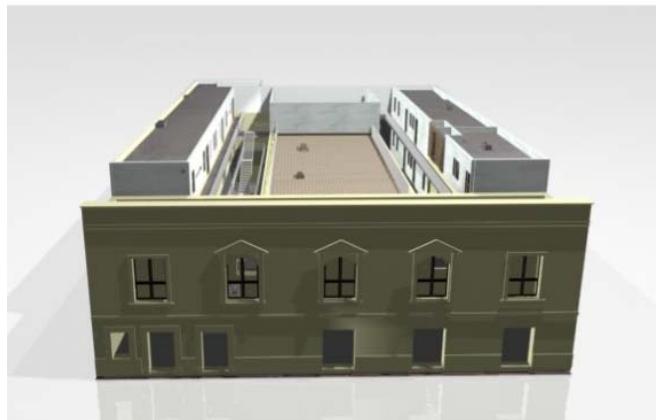
Fig. 2. Proyecto de rehabilitación (viviendas nuevas en el último nivel en los cuerpos laterales).

Rehabilitation project (new houses in the last level in the lateral bodies)

Debido a las nuevas necesidades se levantó un nivel de nueva construcción en las dos crujías laterales donde se construyeron 6 viviendas y en la parte posterior de la crujía central un área de lavaderos, tendido de ropa, gas y agua (figs. 2 y 11).

Due to the new needs a level of new construction rose in the two lateral bodies where 6 houses uprooted and in the later part of body central an area of laundries, gas and water (figs. 2 and 11).

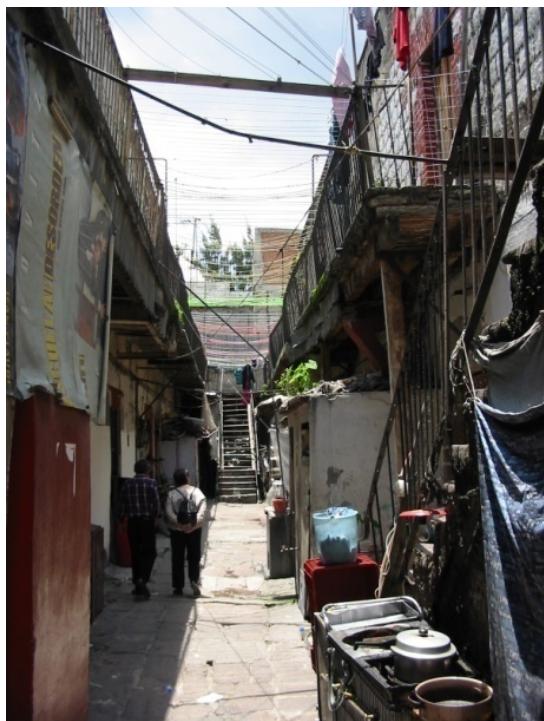
Fig. 5. Interior del inmueble.  
Building interior

Los revestimientos interiores y exteriores, ocultan la variedad de materiales que se han usado para levantar los muros (figs. 6, 7, 8 y 9). Los "muros de limosna" están compuestos por la mezcla de fábricas de:

- piedra tezontle (roca volcánica extrusiva de ligera densidad 1,2-1,6 g/cm<sup>3</sup>), de color rojo o negro debido a la presencia de dióxido de hierro en su composición mineralógica; sillares de 40 cm x 30 cm x 30 cm.
- piezas grandes de adobe de 40 cm x 30 cm x 30 cm, y
- ladrillos hechos manualmente de 7cm x 14cm x 21 cm.

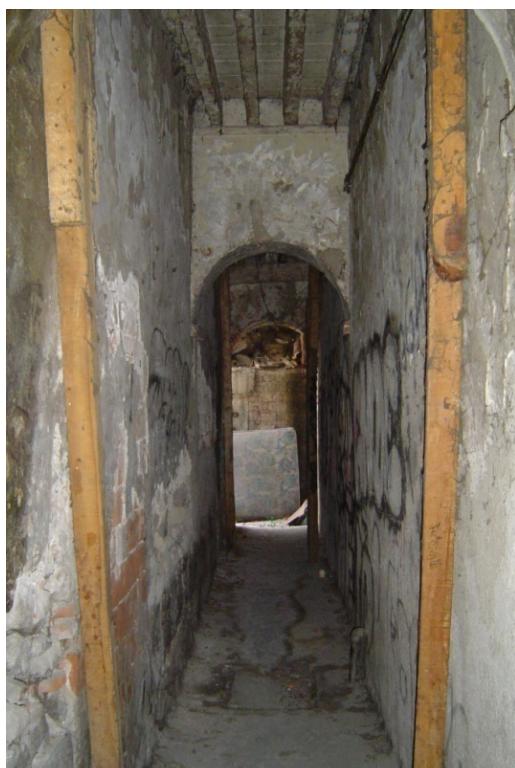
Fig. 7. Pasillo interior.  
Inner corridor.

Plasters and renderings hide the various materials used to erect to the walls (figs. 6, 7, 8 and 9). The "walls of limosna" are made up of the mixture compositions:

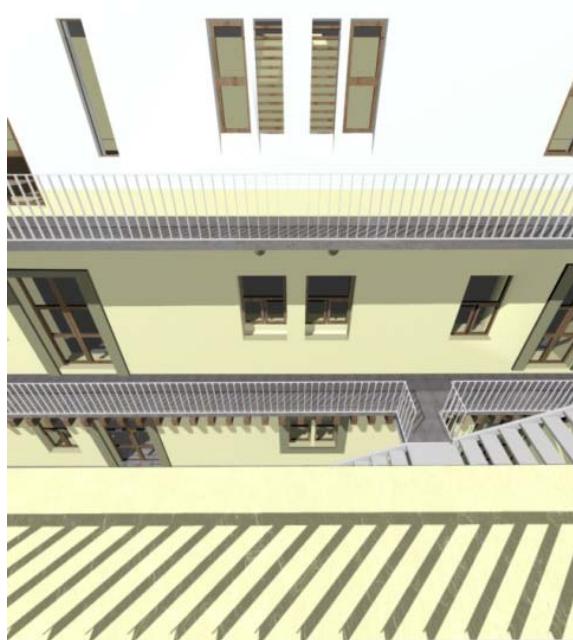
Figs.11 y 12. Muros nuevos antes de la aplicación de los aplanados. Escaleras y pasillo balcón de acuerdo al proyecto (dcha).  
New walls before the application of the rendering ones. Stairs and corridor balcony according to the project (right).

Los aplanados son puestos a plomo y alineados, utilizando reglas, tensores y puntales. Se les aplicó un mortero de cemento, calhidra, arena y agua 1:1:3:2, llevándose a cabo en dos etapas, de forma manual.

The rendering walls are put with lead and aligned, using rules, tensions and props. A mortar of cement, lime, sand and water was applied 1:1:3:2, this was undertaken in two stages, by hand.
