ANÁLISIS CONSTRUCTIVO DE LA CAPILLA DE LA CADELLADA (1926-1944), OVIEDO

CADELLADA CHAPEL, OVIEDO, SPAIN. ANALYSIS OF CONSTRUCTION (1926-1944)

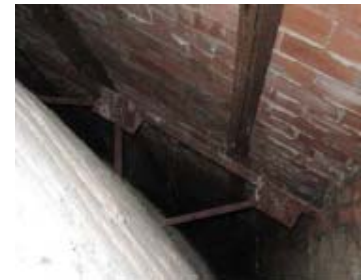
Fig. 7. Recreido de los muros y celosía. *Built-up walls and trusses*. Fig. 8. Celosía metálica. *Steel truss*.

Posteriormente se instaló una **celosía metálica** (Figs. 7 y 8) sobre cada arco, fundamentalmente apoyada en los fajones pero también puntual y lateralmente en los muros recrecidos antes mencionados. Por tanto, cada celosía se apoya en el arco fajón en cuatro puntos distintos y en otros dos puntos más en los muros laterales. Se forma, de esta manera, un sistema de sujeción de cubierta bien original, con la unión de arco y celosía.

The steel trusses subsequently positioned on the arches (Figures 7 and 8) rest essentially on these members but also on the aforementioned thickened walls. Consequently, each truss is supported by a transverse arch at four points and by the outer walls at two points. This arch-truss combination constitutes a highly original system for supporting the roof.

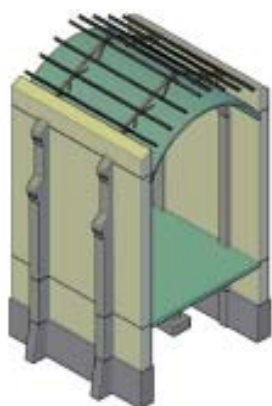
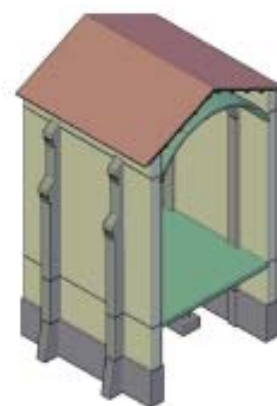
Fig. 9. Bóveda tabicada y celosía. *Timbrel vault and steel truss*; Fig. 10. Bóveda tabicada, correas y tablero de cubierta. *Timbrel vault, purlins and roof deck*.

The **timber vault**, the next element built, springs from the outer walls. The vault is borne by the transverse arches, restraining the lower nodes on the steel trusses, which it conceals (see Figures 9 and 10).

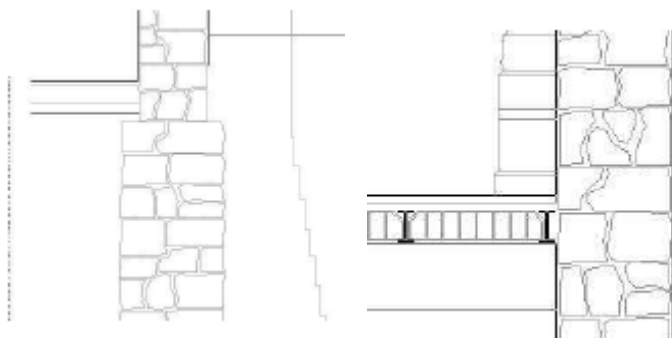
Fig. 13. Cimentación. Foundations. Fig. 14. Muro de carga de piedra. Stone bearing wall.

mismo orden marcado por el proceso de ejecución de la capilla en fase de obra. Así se parte de la **cimentación**, la cual se ejecutó en piedra con un espesor mayor que el del muro y contrafuertes para repartir mejor las cargas al terreno (Fig. 13).

The foundations were laid in stone thicker than the stone in the walls and buttresses to transfer the loads to the soil more evenly (Figure 13).

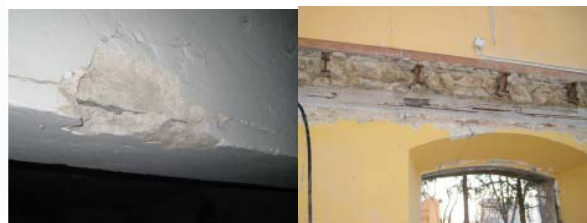
Fig. 15. Viga de la planta de semisótano. Basement beam. Fig. 16. Forjado de pabellón 13. Deck slab in pavilion 13.

The reinforced concrete **beams** (Figure 15) and **columns** in the basement storey are likewise rendered. This study was unable to ascertain whether the reinforcement consisted of round steel bars typically used in the early twentieth century or whether the members actually consisted of steel "I"-shapes with a generous layer of concrete, subsequently plastered and painted. Nonetheless, the latter is believed to be the more likely procedure, inasmuch as steel shapes rather than steel bars were consistently found in other campus structures.

Contemporary builders may logically be assumed to have realised that steel would be adversely affected by the damp in the basement and for that reason to have protected it with thick layers of concrete and rendering.

The basement **deck slab** was built across "I"-joists around 18 cm long, spaced at approximately 0.70 m centres, and large ceramic pan forms.

The reinforced topping laid over this system was in turn surfaced with 40 x 40-cm checkerboard terrazzo. This description is based on the information gathered in pavilion 13, adjacent to the chapel (Figure 16).

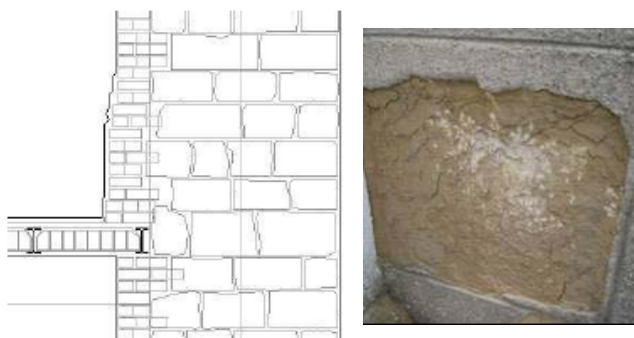
Fig. 17. Contrafuerte y muro. Buttress and wall.
Fig. 18. Contrafuerte exterior. Outer buttress.

Los contrafuertes se construyeron ensanchando los muros perimetrales con materiales diferentes al exterior y al interior (Fig. 17). Se utilizó piedra, aparejada al muro de la nave, para formar el saliente de 0,80 m del contrafuerte exterior, el cual se revistió con mortero hecho a base de esta misma piedra triturada. El conjunto alcanza un ancho aproximado de 0,60 m (Fig. 18).

The buttresses were built by widening the perimetric walls, inside and out, with different materials (Figure 17). Stone was bonded to the wall of the bay to form an 0.80-m outer protrusion, subsequently rendered with mortar containing crushed stone of the same type as in the buttress. The total width comes to around 0.60 m (Figure 18).

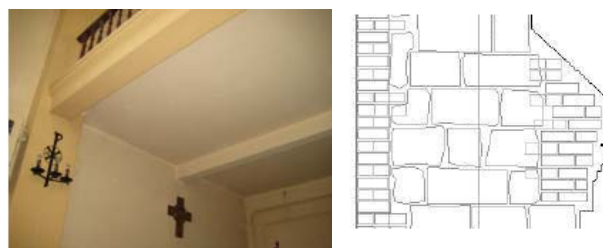
Fig. 26. Forjado del coro. Choir floor slab
Fig. 27. Moldura ejecutada in situ. Moulding made in situ

The choir floor slab on the upper storey, accessed from a wrought iron spiral staircase, was probably built with the system used in the basement slab, i.e., designed to rest on the outer walls and two mortar-rendered beams (Figure 26). It consists of "I-180" steel joists spaced at 0.70 m centres, large ceramic pan forms, a topping and medium-grain 40x40-cm checkerboard terrazzo.

The cement mortar façade mouldings were made in situ over a solid brick base, using moulds to obtain the desired shapes (Figure 27).

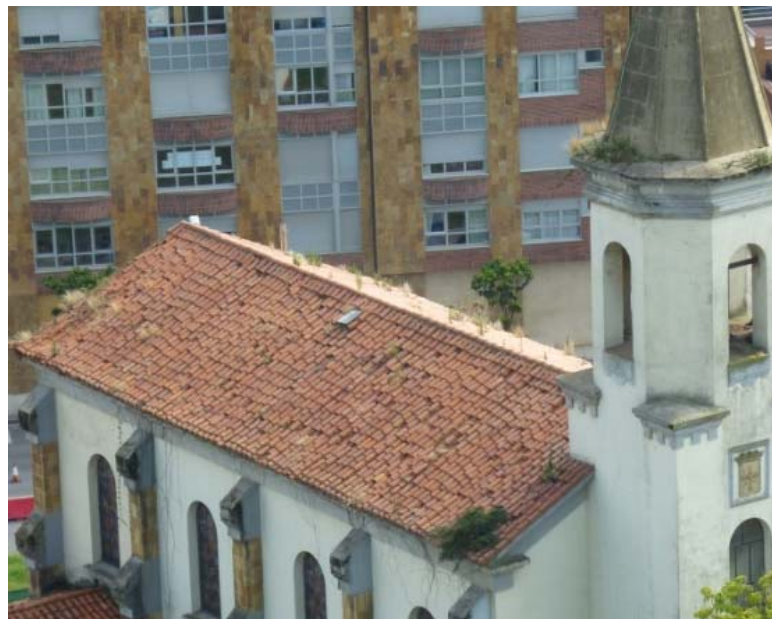
Fig. 35. Lado Este. View of the east side. Fig. 36. La Última Cena. "The Last Supper" (Paulino Vicente, 1963)

After the vault was erected, eight steel purlins were positioned on the upper chords of each truss, four per slanted plane, spanning the 4.90 m between trusses. As no transition chock was set onto the bearings, these small section purlins are subjected to oblique bending, which induces sideways buckling (Figure 10). Lastly, the two-pitch roof deck (Figure 12) was laid on the steel purlins and construction was concluded on the main bay by covering its roof with traditional burnt clay tiles (Figure 35).
