La rehabilitación de un ícono de la modernidad la Iglesia Mater Misericordiae The rehabilitation of an icon of modernity the Church Mater Misericordiae

María Belén Gómez¹

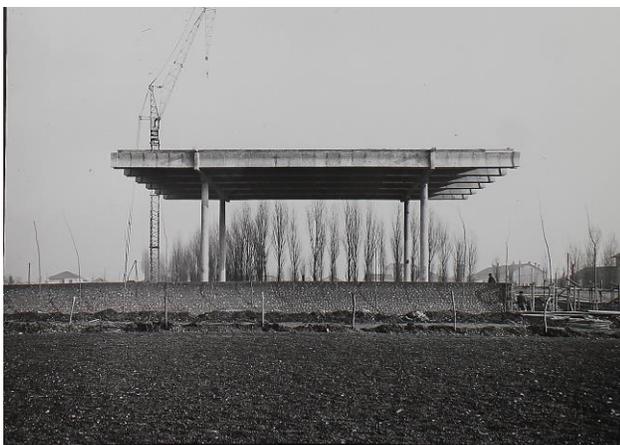
Como se ha apuntado unas líneas más arriba los elementos que definen la imagen del edificio son los que conforman el espacio principal ubicado en la planta superior. El basamento queda envuelto exteriormente por un muro de hormigón ciclópeo de sección curva hacia el exterior por lo que la visión que se tenía del edificio, especialmente en la época de su construcción, era la de una caja de vidrio sobre un basamento pétreo. La cubierta se sostiene a partir de dos pórticos de hormigón armado, realizados “In situ”, formados, cada uno, por dos pilares circulares sobre los que se dispone una viga de 1,25 metros de canto (fig. 2). La luz libre medida a eje de pilar

Fig. 2. Estructura principal en construcción (Imagen: Archivo histórico Universidad Politécnica de Milán).

es de 8 metros y presenta un voladizo a ambos lados de unos 3 metros. En la unión entre los pilares y la viga se dispone un pequeño cáliz que permite una entrega adecuada entre ambos elementos a la vez que, estéticamente, produce una continuidad entre el sistema vertical y el horizontal. Entre los dos pórticos se disponen seis vigas montadas en obra de manera casi artesanal a partir de una serie de piezas de hormigón prefabricado en forma de “X”. La sección de las piezas varía dependiendo del lugar que ocupa a lo largo del desarrollo de la viga, rigidizándose en la zona de unión con la viga principal. Durante el montaje de las piezas cada dovela era atravesada por cables rigidizando el conjunto con un sistema de postesado.

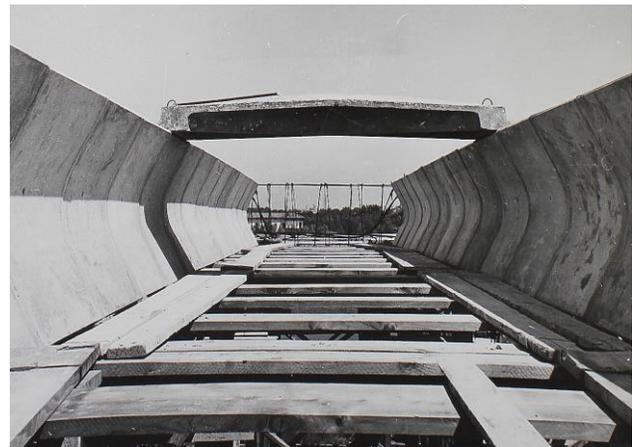
En el caso de este segundo sistema de vigas la luz salvada es de 16,80 m. con voladizos laterales de 5,90 m. Sobre estas vigas, una vez postesadas, se colocó un forjado de hormigón formado por piezas prefabricadas de planta rectangular con medidas de 2,25 x 2,75 m² (fig. 3).

Fig. 3. Pieza de forjado de cubierta sobre vigas postesadas (Imagen: Archivo histórico Universidad Politécnica de Milán).

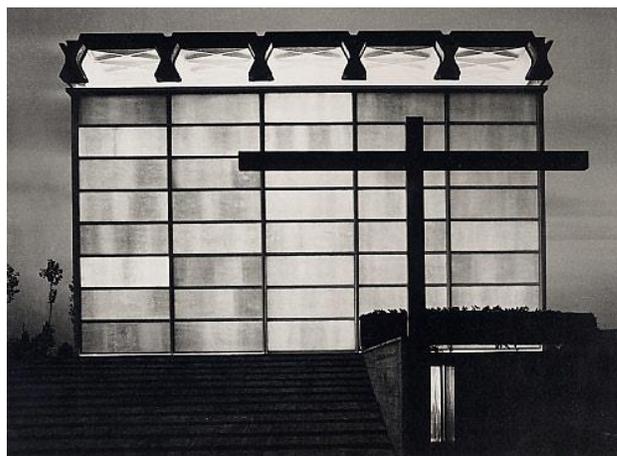
Fig. 5. Fachada original de noche (Imagen: Archivo histórico IUAV Venecia).

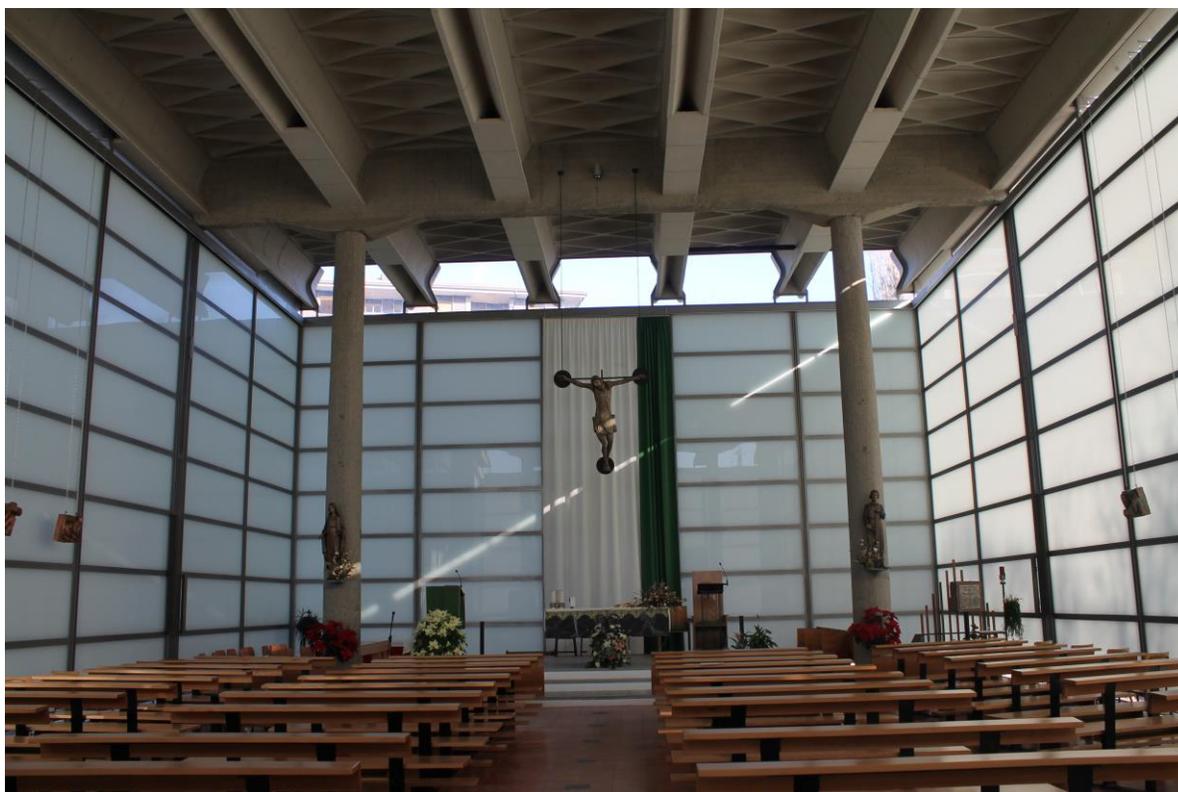
Fig. 6. Interior al finalizar la rehabilitación (Imagen: Archivo personal autora).

Además de la mejora en la composición y espesor de los paneles, el cambio en la sección de la estructura auxiliar donde se ha incorporado carpintería con rotura de puente térmico y el diseño cuidadoso de algunos detalles explicados en el punto anterior, es de reseñar el cambio en algunos elementos que, tratando de respetar el espíritu original del edificio, contribuyen a una mayor confortabilidad del interior y economía energética y permiten la actualización del patrimonio conforme a la normativa vigente.

Como parte de estas actuaciones el forjado de planta primera se ha recrecido respecto a la cota original del proyecto colocando de esta manera un sistema de calefacción por suelo radiante que permite una mayor eficacia producida por la proximidad entre la fuente de calor y el usuario. El suelo cerámico ha sido sustituido también procurando respetar el diseño original para lo cual se produjo un pavimento cerámico de las mismas dimensiones que el original, 14x28 cm. Las piezas fueron diseñadas tratando de recrear el color del suelo original, prestando especial atención a la superficie del pavimento en términos de acabado y reflectancia. Se ha analizado asimismo el ciclo de uso del edificio, y, a raíz de este estudio, se ha implementado un sistema de acumulación de energía que permita responder en los momentos en los que sea demandada un mayor cantidad de energía para iluminar y calefactar el edificio. De esta manera se ha conseguido separar la producción y acumulación de energía de la demanda de la misma.
