Anales de Edificación
Vol. 4, Nº 2, 61-68 (2018)
ISSN: 2444-1309
Doi: 10.20868/ade.2018.3780

Más allá de la rehabilitación en una obra emblemática: monitorización de las cubiertas del hipódromo de la Zarzuela. Beyond the rehabilitation in an emblematic work: monitoring the decks of the Zarzuela racecourse.

Isabel Martínez, Ángel Castillo

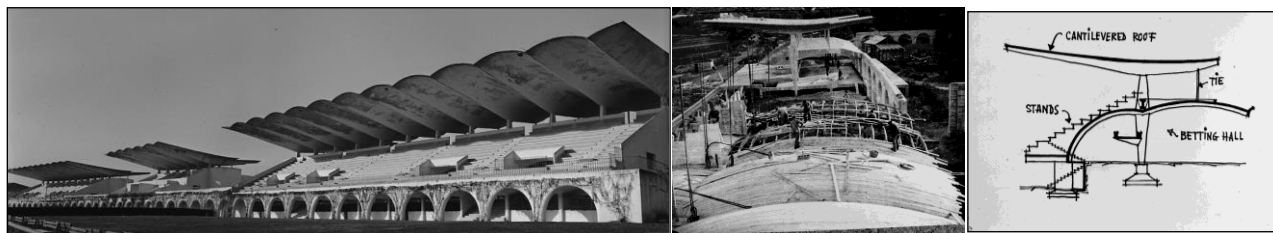
Fig. 1. Fotografía panorámica y esquema de construcción.

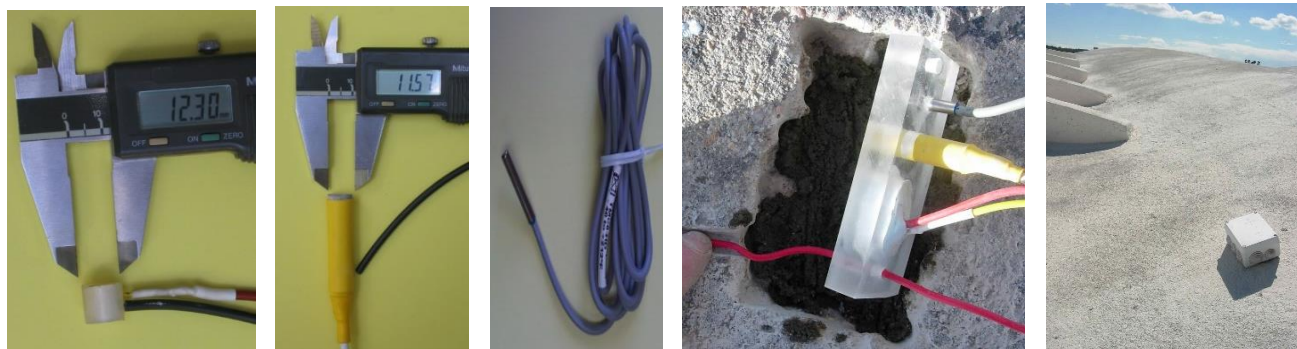
Cada grupo está compuesto por tres tipos de sensores (figura 7):

- Sensor de detección de presencia de agua líquida (Doble barra).
- Sensor de medida del potencial de corrosión (E_{corr}) de la armadura embebida, con electrodo de referencia tipo Mn/MnO_2 .

Fig. 7. Grupo de sensores.

- Sensor de medida de la temperatura (Termopar tipo TMC6-HD).

- Instalación de caja de polietileno e impermeabilización: Una vez instalados los diferentes grupos de sensores en cada una de las cubiertas, se protegieron las terminaciones eléctricas y se aplicó la capa de impermeabilización con lámina de poliuretano de 3-4 mm de espesor a toda la cubierta, poniendo especial cuidado en la aplicación en estos lugares. Después de la aplicación de la capa de impermeabilización se acopló encima de la zona de las terminaciones eléctricas una caja-estanca de polietileno donde queda instalado el datalogger (figura 7).

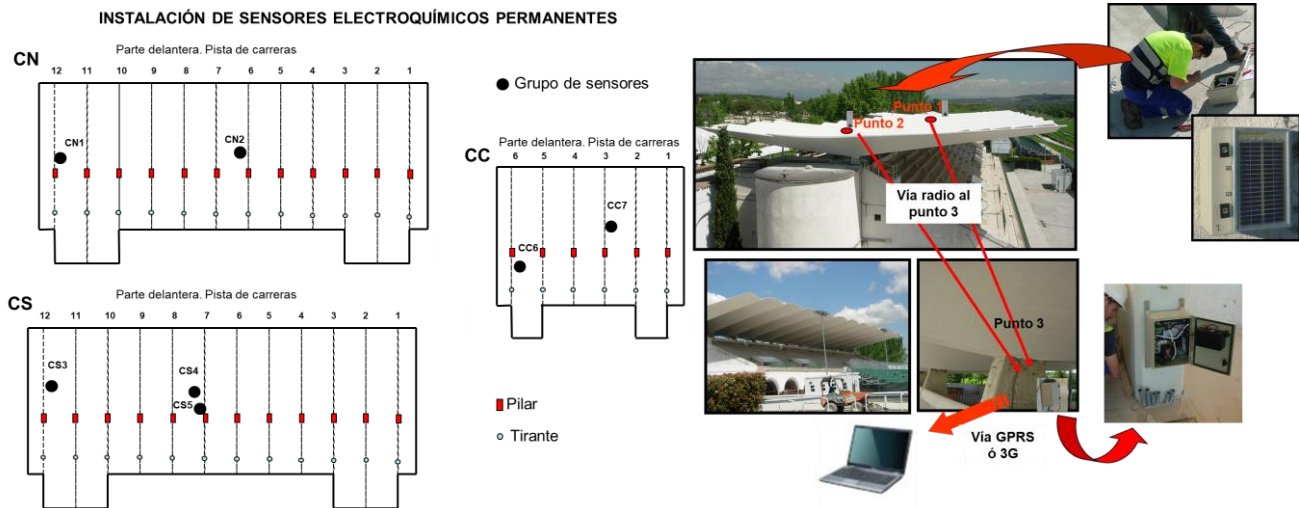
Se instalaron en las tres cubiertas un total de 7 grupos de sensores permanentes, de los cuales 6 se instalaron en la superficie superior de las cubiertas Norte, Sur y Central y uno en la parte inferior de la Cubierta Sur. En esta Cubierta Sur se pudieron colocar en la misma zona un grupo por la superficie superior y otro por la parte inferior. En la Figura 8 se representa la localización de los diferentes grupos en las tres cubiertas. En la Cubierta Sur se realizó una mejora en la monitorización, ya que se instaló en el 2012 un sistema de monitorización remota. Este desarrollo consistía en una comunicación de los sensores de la parte de cubierta exterior por radio al datalogger del sensor de la cubierta interior y desde ahí tener conexión vía GPRS ó 3G para poder tener conexión remota del estado de la cubierta en cualquier momento y desde cualquier dispositivo móvil. (figura 8).

Fig. 8. Monitorización.
