Management of the building survey at the refurbishing of the Carvajal/Giron's house in Plasencia

Gestión de la Dirección de Obra en la rehabilitación de la casa Carvajal/Girón de Plasencia

Refurbishing; Historical building; Heritage; Building survey

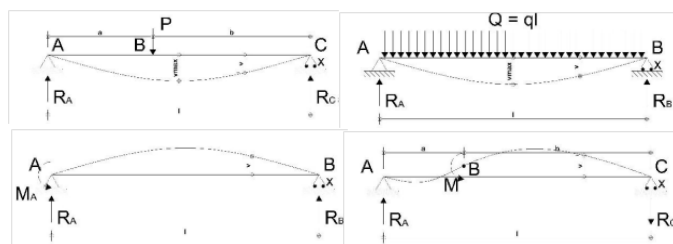
Ese efecto persigue que la deformada en ese punto sea nula. (Fig. 9) Profundizado un poco más, si se introduce una carga (la reacción del pilar para que la zapata trabaje a su límite) se puede determinar su deformada. Dando la vuelta al planteamiento, si se condiciona una deformada, se está forzando el valor de la carga.

Desde el punto de vista constructivo tuvo que resolverse el encuentro, partiendo de la solución planteada que pretendía que la deformación introducida fuera la suma de la deformada del pilar más la deformada de un taco de caucho.

El caucho tiene un módulo de deformación muy inferior al módulo de deformación del acero (el valor del caucho blando está en el orden de los 10 N/mm², el valor del acero es de

Figura 9: Esquema de vigas.

210.000 N/mm², 21.000 veces mayor). Por este motivo, puede despreciarse la deformación del acero. Además, la introducción del taco de goma absorbe las deformaciones de giro, por lo que no se transmiten momentos al pilar.

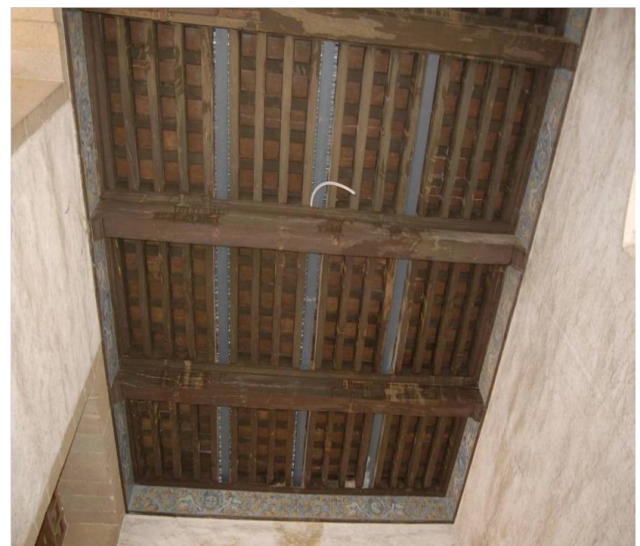
Para rematar la obra, se cerraba la viga metálica entre las viguetas de madera con un cajeado. De este modo, daba la sensación de estar ante una estructura de madera con dos órdenes de vigas (Fig. 12).

Figura 12: Forjado de chapa colaborante.
