Assessment methods for determination of the technical causes in accidents specially complex

Métodos de evaluación para determinación de las causas técnicas en siniestros de especial complejidad

CARLOS LOZANO MARTÍNEZ

JAVIER YUSTE NAVARRO

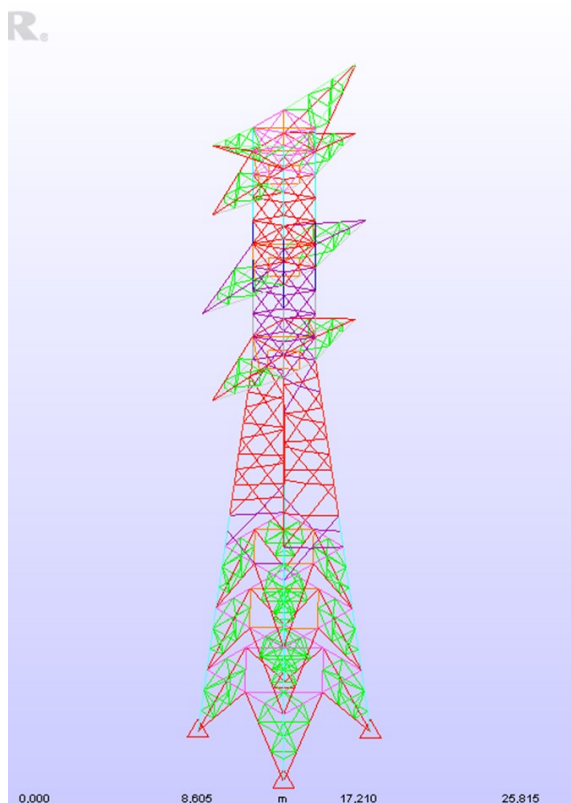
- ♦ Forma de colapso del apoyo en celosía, que por su posición final de desplome y las deformaciones existentes en los diferentes perfiles de acero, evidenciaba que había sufrido un giro anti-horario y se habían alcanzado unas tensiones superiores a la tensión de rotura del acero en determinadas barras de la estructura (Fig. 1).
