## INSPECCIÓN DE ESTRUCTURAS DE MADERA. EJEMPLO DE UN EDIFICIO EN UN CENTRO URBANO

*INSPECTION OF A TIMBER STRUCTURE: AN EXAMPLE IN A BUILDING DOWNTOWN.*

Francisco Arriaga, Miguel Esteban e Ignacio Bobadilla

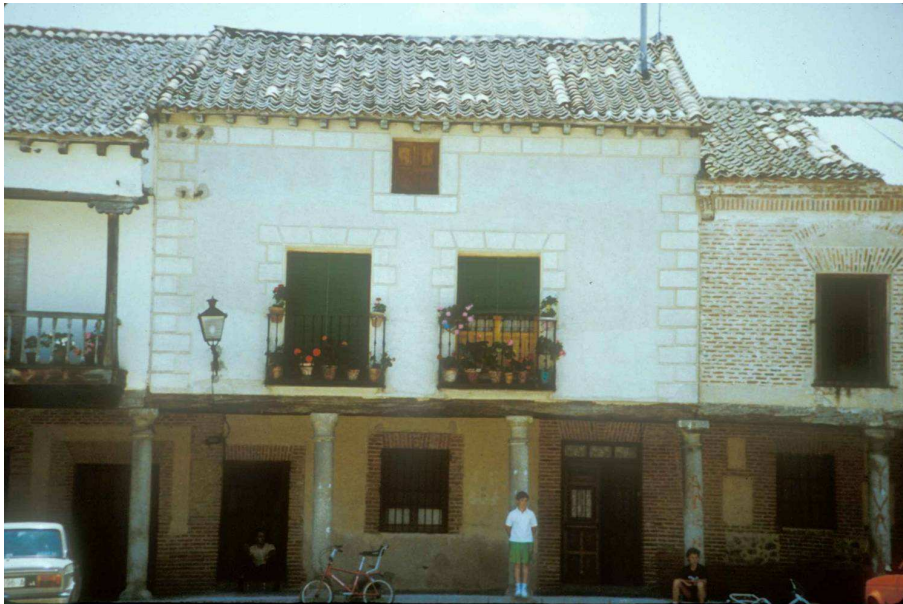
**Figura 1. Vista general de la fachada principal del edificio.**  
*Main façade.*

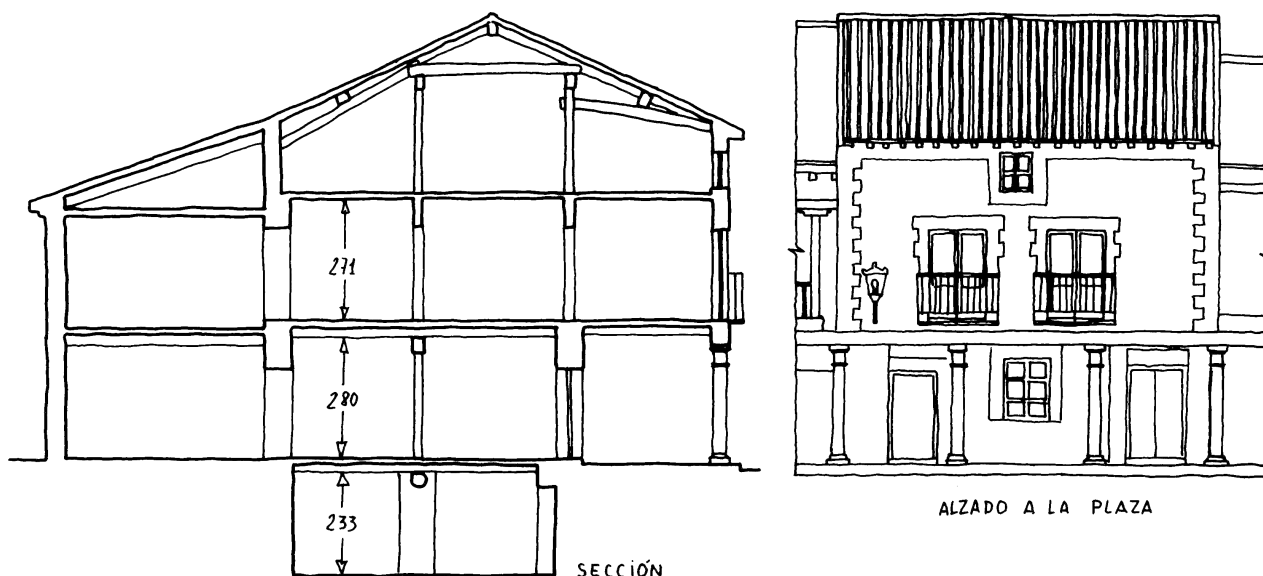
En la edificación se distinguen dos cuerpos de diferente época, figura 2. El primero y original hace fachada a la plaza. Y el segundo, posterior, es un cuerpo añadido a la fachada trasera con una calidad de construcción inferior.

**Figura 2. Sección y alzado.**  
*Section and façade.*

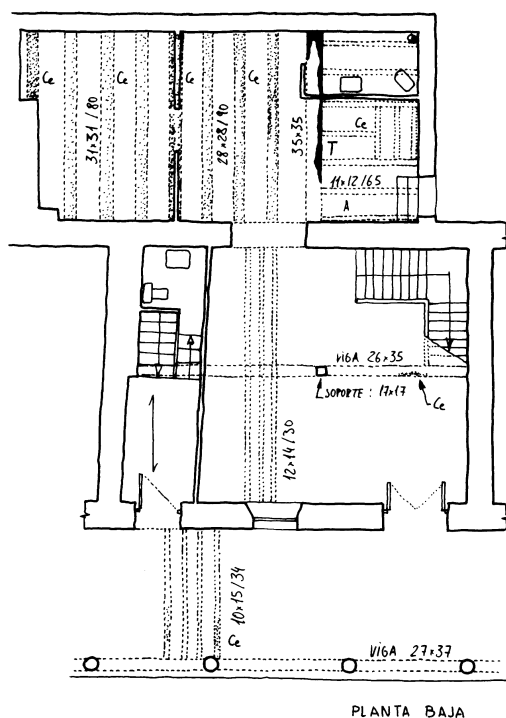
Figura 8. Planta Baja Ground Floor.

En la planta baja los daños son mucho menores. En el cuerpo original de la construcción el forjado del techo está constituido por viguetas de 120 x 140 mm separadas a 300 mm entre ejes y presenta muy pocos daños. La viga principal sigue la misma disposición que la de planta sótano, pero es de sección rectangular de 260 x 350 mm, figuras 8 y 9. En el cuerpo adosado la calidad de la construcción es muy inferior, con muros de menor grosor y secciones de viguetas muy desiguales y casi en forma de rollizo (110 x 120 a 180 x 200 mm, con separaciones del orden de los 650 mm). Presentan un fuerte ataque de cerambícidos que afecta a las viguetas en algunos casos hasta profundidades de 100 mm y al entablado sobre las viguetas que se encuentra totalmente destruido, figura 10.

*On the ground floor the damages are smaller. In the original section, the floor is built with 120x140 mm joists separated 300 mm between axes and shows only a few damages. The main beam follows the same direction as the one at the basement but has a rectangular 260x350 mm section, figures 8 and 9. In the added section the quality of the construction is much poorer; with thinner walls and joists with uneven sections and round sections (110x120 to 180x200 mm separated approximately 650 mm). They present an important attack from beetles affecting joists --in some cases up to 100 mm deep. In addition, the wooden boarding over the joists is totally destroyed, figure 10.*
