## MOLDURA DE CAL DE LOS ARCOS DE HERRADURA DEL ALJIBE DE LA CASA DE LAS VELETAS DE CÁCERES, ESPAÑA

### LIME MOULDING ON HORSESHOE ARCHES ON THE "CASA DE LAS VELETAS" WATER TANK AT CÁCERES, SPAIN

R. Bustamante (1), M. Cabezas (2), V. Gibello (3)

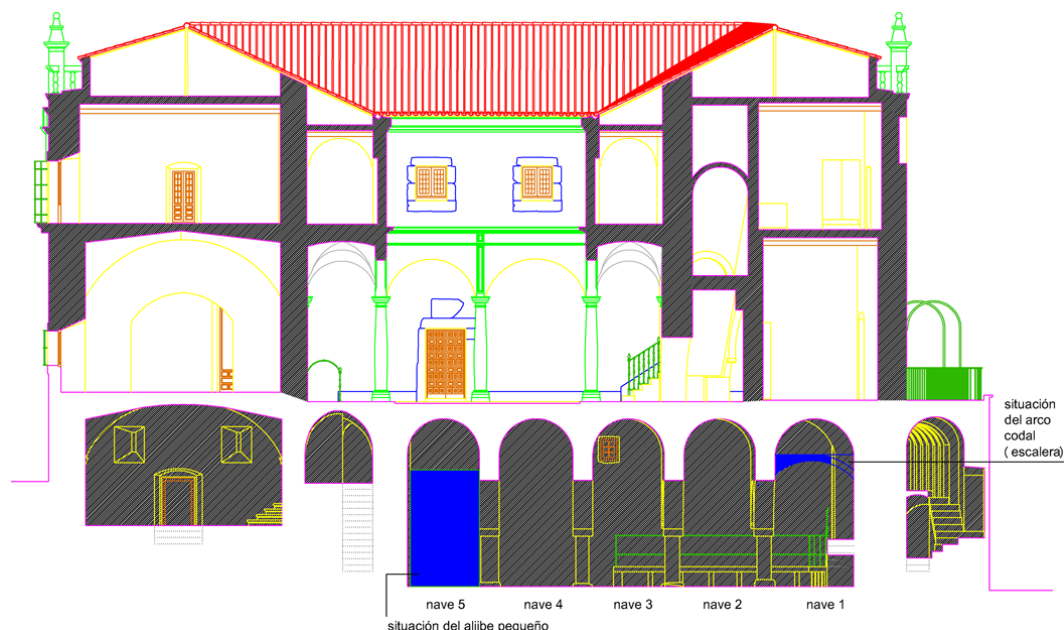
Fig. 1. Sección Norte-Sur de la Casa de las Veletas (5).  
North-south cross-section of the Casa de las Veletas. Water tank naves.

The floor of the water tank lies 6,00 m below the building's courtyard, presently positioned over vaults 3, 4 and 5 (Figures 1 and 2). The rainwater is collected through openings at the vault crowns, although vault 1 also has a similar opening with water stains on the surrounding plaster. In all likelihood, then, the original courtyard was much larger, covering all five naves of the water tank.

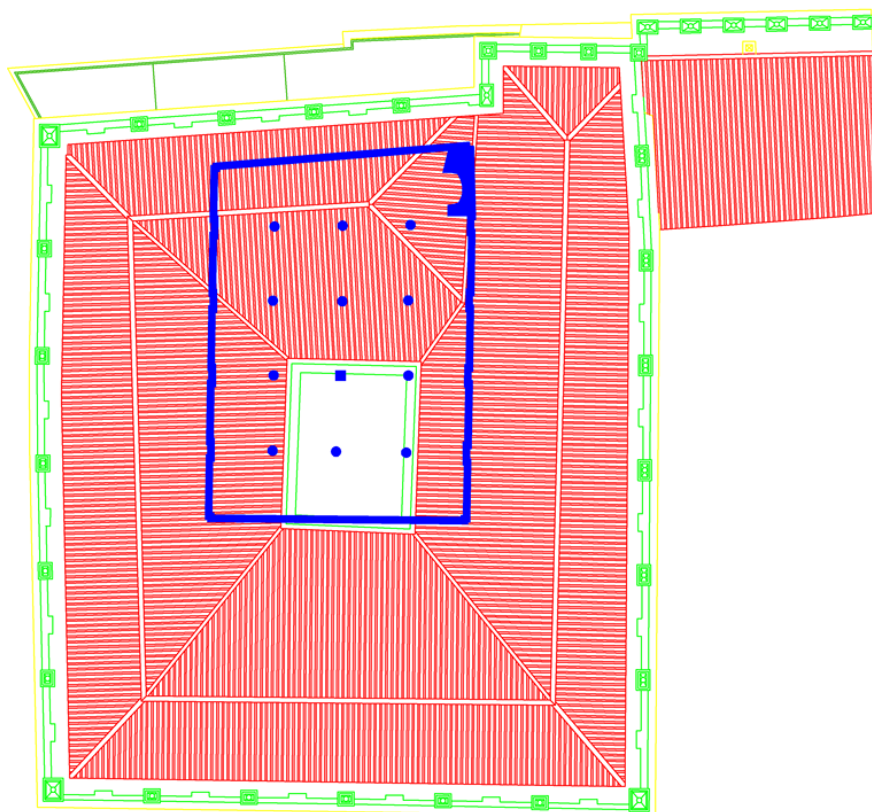
Fig. 2. Planta del aljibe (azul). Tejado actual de la Casa de las Veletas (rojo) (5)  
Water tank floor plan (blue). Current roof of the Casa de las Veletas (red).

Samples 3, 3A and 3B were taken from the spandrel formed by horseshoe arch 2, which rests on column 2 between naves 1 and 2 (Figure 2). Sample 3-A, measuring 21x21x25 cm, contained a moulding also made of lime (Figures 3 and 4) and attached to the 4-cm brick wall with 2-cm thick lime mortar joints. The moulding exhibited low surface hardness (43,33 Shore C units), a high water absorption coefficient (36,86 %) and a layer of soil tightly bound to the rear side.
