LAS SOLUCIONES CONSTRUCTIVAS EN LAS VIVIENDAS SOCIALES DE LA SEGUNDA MITAD DEL SIGLO XX A LA LUZ DEL CÓDIGO TÉCNICO DE LA EDIFICACIÓN. Fuencarral y Palomeras Sureste

THE CONSTRUCTIVE SOLUTIONS OF THE SOCIAL HOUSING OF THE SECOND HALF OF THE TWENTIETH CENTURY IN THE LIGHT OF SPANISH BUILDING TECHNICAL CODE (CTE). FUENCARRAL AND PALOMERAS SURESTE

Juan Monjo¹, Rosa Bustamante¹, Luis Moya¹

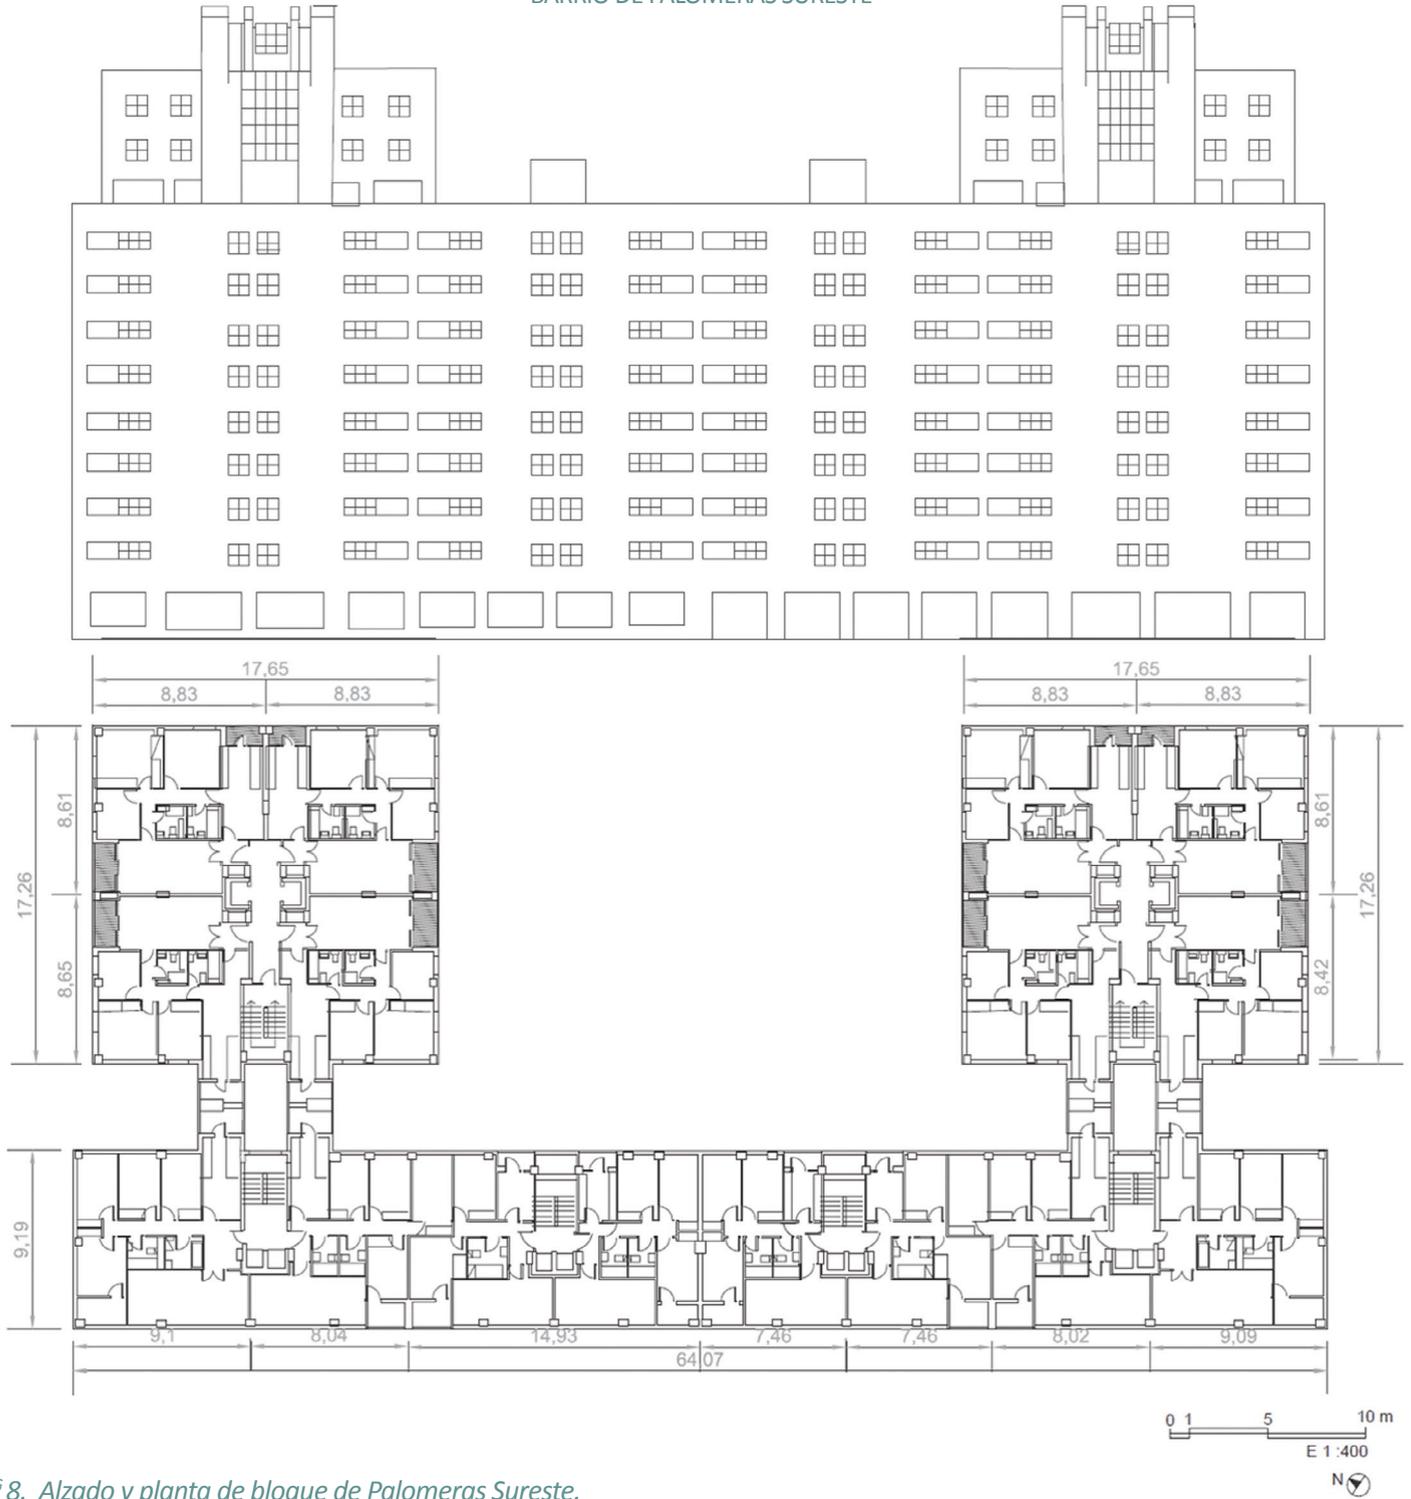
FIG 8. Alzado y planta de bloque de Palomas Sureste.

En el caso del sistema portante del barrio de Palomeras, se trata de una estructura de vigas y pilares de hormigón armado (Fig. 8). En el momento de su construcción le debería afectar la norma vigente en ese periodo, es decir, la EH 80, aunque según el momento de la redacción del proyecto podría haber estado afectado por la versión anterior, es decir, la EH 73.

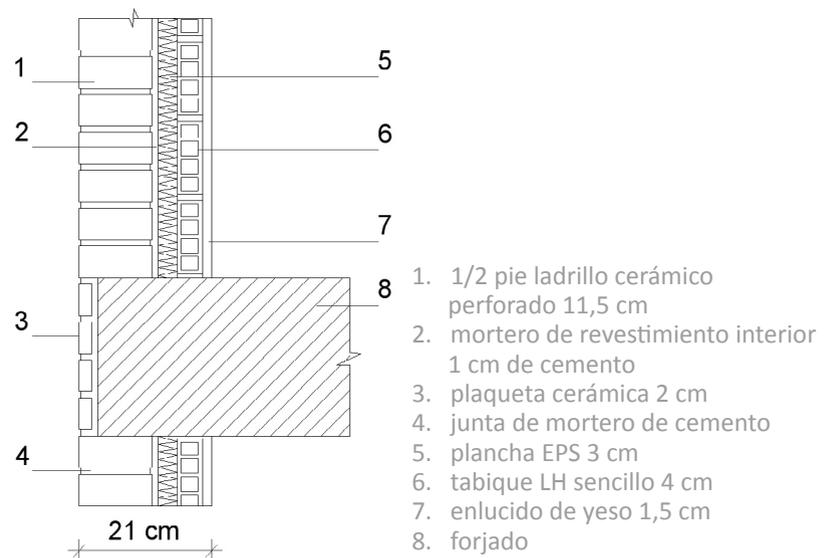
FIG 10. Sección de fachada de Palomeras.

Esta solución se empezó a utilizar en los años de 1930, cuando se inició el uso de estructuras de pilares y vigas (primero metálicas y posteriormente de hormigón) como un cerramiento de fachada que, de algún modo, recordaba el anterior de muros de carga frentados por el exterior con ladrillo fino y trasdosados interiormente con tabique de pandereite (Fig. 10). Todo ello con un ahorro importante de material.
