RESTAURACIÓN DE LA PORTADA DEL ANTIGUO REAL COLEGIO DE CIRUGÍA Y MEDICINA DE SAN CARLOS, ACTUAL SEDE DEL INAP EN CALLE ATOCHA 106 DE MADRID

RESTORATION OF THE MAIN FAÇADE OF THE FORMER ROYAL COLLEGE OF SURGERY AND MEDICINE OF SAN CARLOS, CURRENT HEADQUARTERS OF INAP IN ATOCHA STREET 106 IN MADRID

Ana Belén Herrera Pacheco, arquitecto

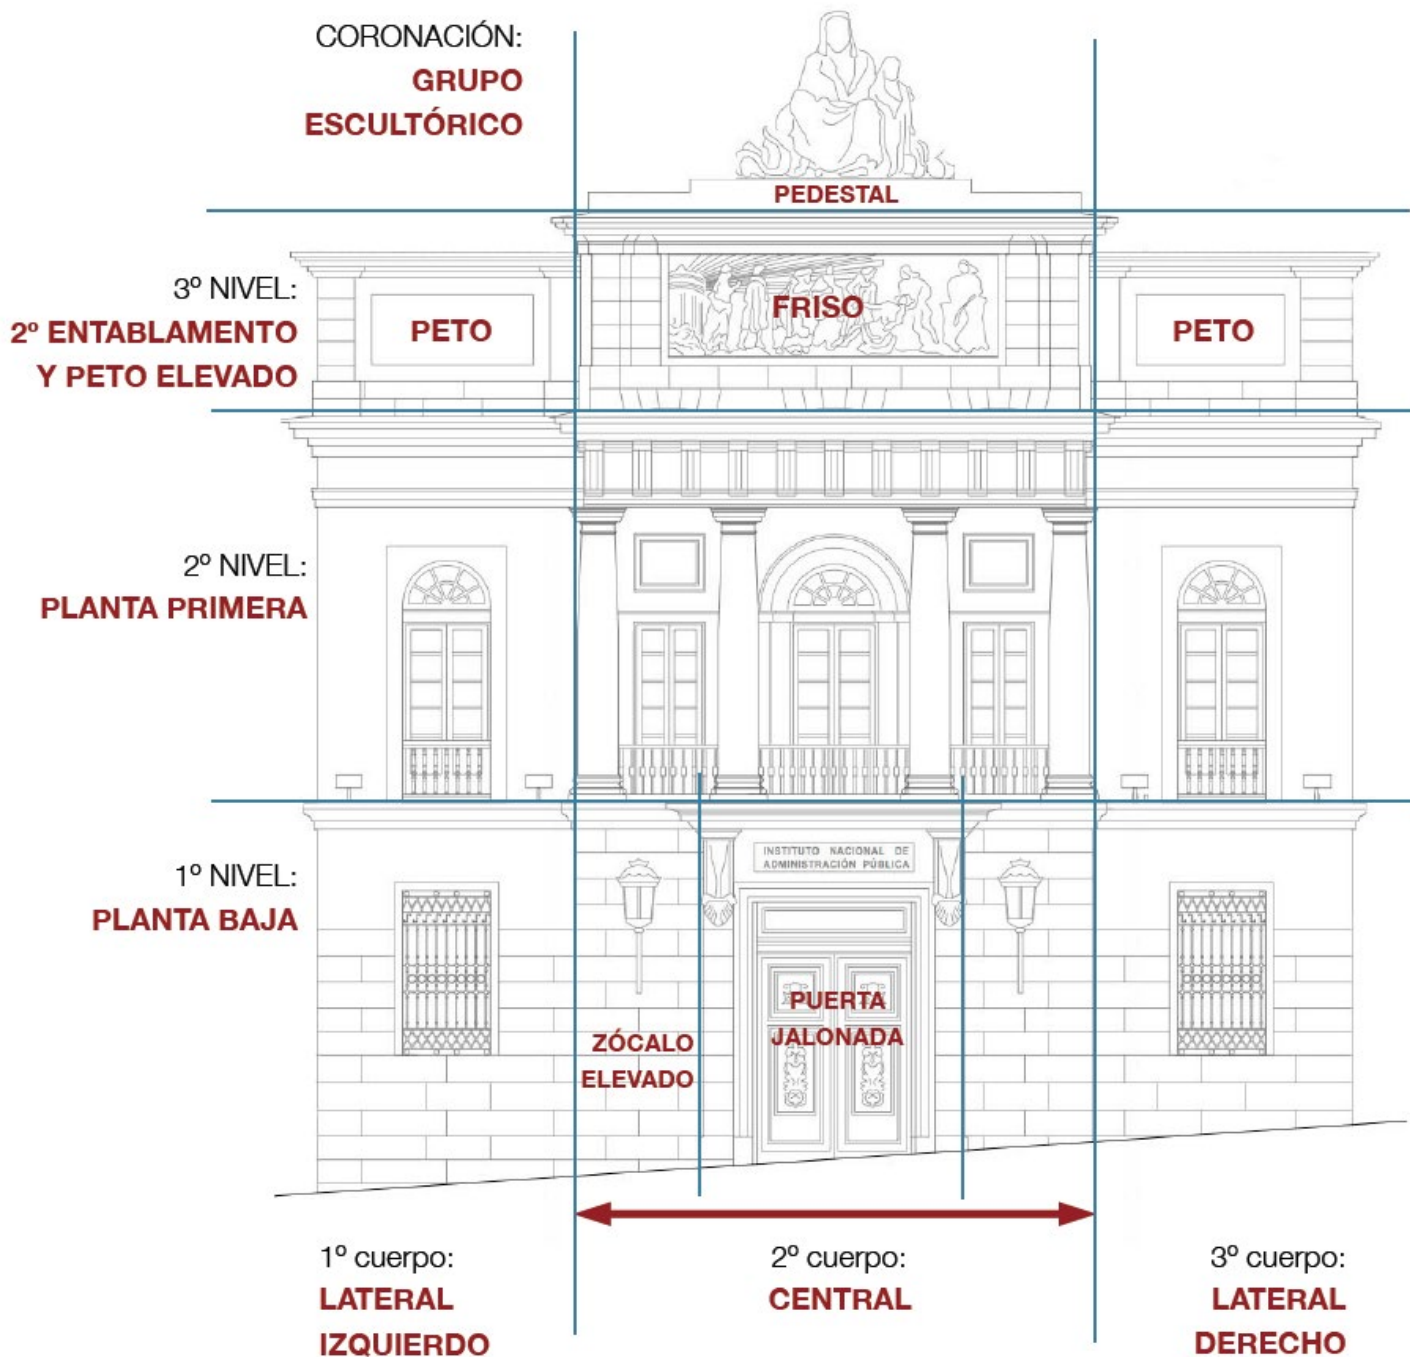
FIG5. Alzado de portada. Elementos compositivos.

La portada está delimitada por un leve saliente (15 cm) del plano de fachada sobre la acera. Su composición (Fig. 5) se divide verticalmente en tres cuerpos delimitados por un nuevo saliente ahora más acusado (1,20 m) para destacar como el cuerpo
