Análisis del comportamiento térmico del Sistema SATE: Edificio rehabilitado en Madrid. Analysis of the thermal behaviour of the ETICS system: Rehabilitated building in Madrid.

Sheila Varela, Carmen Viñas, Antonio Rodríguez, Patricia Aguilera

Universidad Politécnica de Madrid (sheila.varela.lujan@alumnos.upm.es; carmen.vinas@upm.es; antonio.rodriguez@upm.es; patricia.aguilera@upm.es)

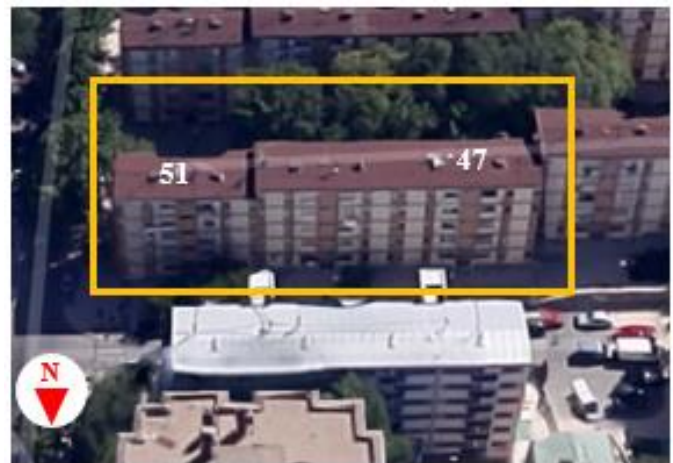
El edificio, construido a finales de los años 50, está situado en el sur de Madrid, España, en la Calle Benimamet de San Cristóbal de los Ángeles. Cuenta con tres portales, de los que se han estudiado dos: el número 47, en estado original y el número 51, rehabilitado con el sistema SATE (Fig. 1).

Fig. 1. Imagen del edificio estudiado. Portales número 51 (Rehabilitado) y 47.

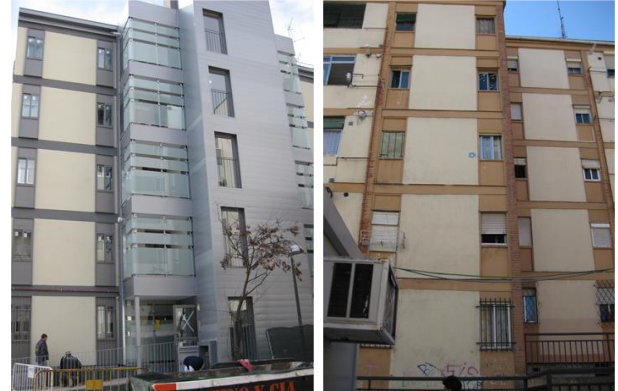
En la siguiente imagen (Fig. 3 y Fig. 4) se puede observar el estado rehabilitado y el estado original de los dos portales estudiados.

Fig. 3. Imagen de los edificios estudiados. Fachadas norte. Rehabilitado (izquierda) y original (derecha).

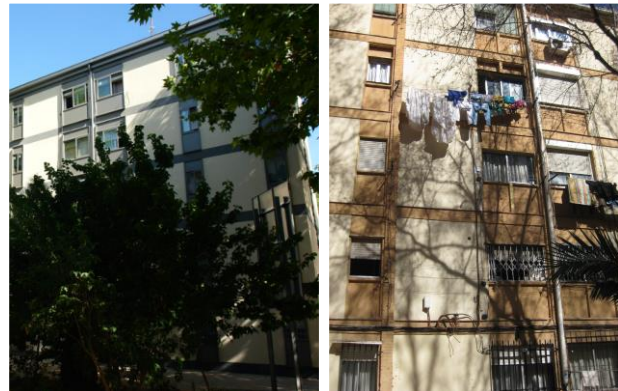
Fig. 4. Imagen de los edificios estudiados. Fachadas sur. Rehabilitado (izquierda) y original (derecha).

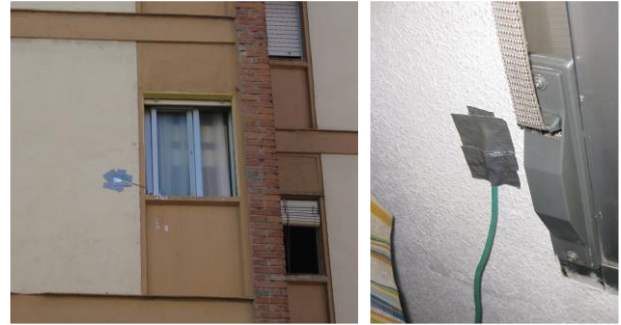
Las mediciones se realizan con termopares tipo k (Fig. 7) conectados a unos datalogger OPUS200 que toman las temperaturas superficiales en los puntos monitorizados (Fig. 8) cada 10 segundos y las guardan cada 2 minutos.

Fig. 7. Ejemplo colocación termopares por el exterior y por el interior.

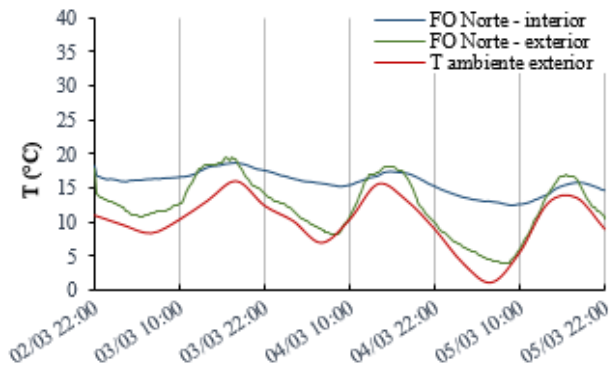
En la Fig. 9 se muestra la evolución de temperaturas superficiales interiores y exteriores en la orientación norte de la fachada en estado original.

Fig. 9. Fluctuaciones térmicas en la fachada original norte (°C): temperatura superficial interior y exterior y ambiente exterior.

En este caso, la temperatura superficial exterior tiene la misma tendencia de comportamiento que la temperatura ambiente exterior, tal y como se esperaba. La temperatura superficial interior se muestra más estable, con una media de 15,89°C, pero tiende a elevarse cuando las temperaturas exteriores se elevan y a descender cuando las exteriores descienden.

En los periodos centrales del día (12:00h a 18:00h) se observa que las temperaturas superficiales llegan a igualarse entre el exterior y el interior, con una diferencia promedio entre ellas en todo el periodo únicamente de 3,57°C.

La temperatura superficial interior tiene similar comportamiento que la misma fachada en orientación norte (Fig. 9), mostrando ligeras oscilaciones entre máximas y

En el sur, al igual que en el caso de su orientación norte (Fig. 9), en los periodos centrales del día cuando las temperaturas son más elevadas en el ambiente, las temperaturas superficiales interior y exterior se igualan y alcanzan su máximo prácticamente al mismo tiempo, teniendo una diferencia promedio entre ellas de tan solo 2,57 °C en todo el periodo.

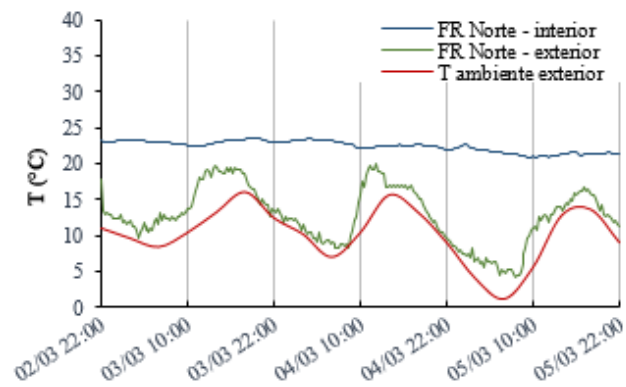
Observando la evolución de temperaturas de la fachada rehabilitada (Fig. 10), como ocurre en la anterior, la temperatura superficial exterior tiene la misma tendencia que la temperatura ambiente exterior en el periodo. Sin embargo, las temperaturas superficiales interiores se mantienen mucho más constantes, independientes a las temperaturas exteriores, y con una media de 22,43 °C. La diferencia de temperaturas promedio entre la superficie interior y exterior es de 9,71 °C no llegando a igualarse en ningún momento del estudio.

Fig. 10. Fluctuaciones térmicas en la fachada rehabilitada norte (°C): temperatura superficial interior y exterior y ambiente exterior.

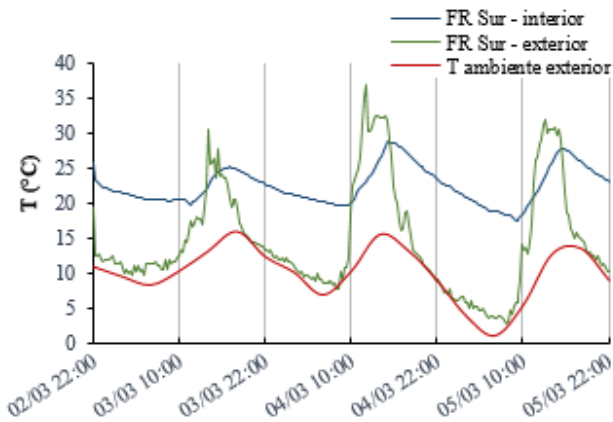
En la fachada rehabilitada con orientación sur (Fig. 12) las oscilaciones entre las máximas y las mínimas son más pronunciadas por el exterior y por el interior. La temperatura superficial exterior, aunque tiene la misma tendencia que la temperatura ambiente, alcanza picos con elevadas temperaturas. Esto se atribuye a que la radiación solar incide sobre el paramento exterior elevando su temperatura y, debido a que el aislamiento tiene baja capacidad calorífica, impide que ese calor se transmita a través de las capas interiores del cerramiento. Se puede comprobar que las temperaturas máximas en el sur se alcanzan antes en la fachada rehabilitada que en la original por ese mismo motivo.

Fig.12. Fluctuaciones térmicas en la fachada rehabilitada sur (°C): temperatura superficial interior y exterior y ambiente exterior.

La temperatura interior en la superficie del cerramiento también se ve influida por las temperaturas que adquiere por el exterior, pero se observa que la máxima temperatura superficial interior se alcanza de 2 a 3 horas posteriores a que se alcancen por el exterior. Su media es de 22,50 °C.
