Anales de Edificación  
Vol. 5, Nº 2, 14-21 (2019)  
ISSN: 2444-1309  
Doi: 10.20868/ade.2019.4041

## Propuesta de ficha para mejora de los catálogos municipales de patrimonio inmueble protegido. Proposal of a file for the improvement of the municipal catalogs of protected real estate.

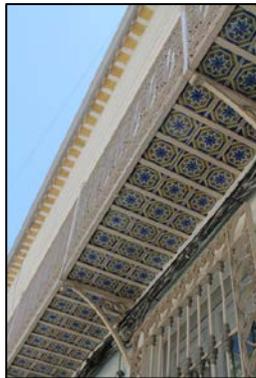
Fig. 2. Detalle de balcón fachada vivienda en Cuesta del Parador, nº25 de Cehegín.

mismas, como revestimientos de zócalos, escudos heráldicos (Fig. 1), balcones (Fig. 2) miradores, aleros, barandillas metálicas, carpinterías de madera y sin dejar constancia alguna de lo que hubo.

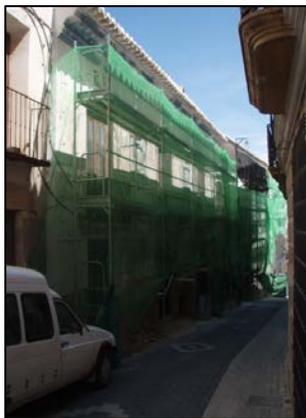
Fig. 3. Detalle de restauración de fachadas. Cuesta Moreno. Cehegín.

elementos singulares de la fachada y sus revestimientos tradicionales, están desapareciendo en actuales restauraciones (Fig. 3).

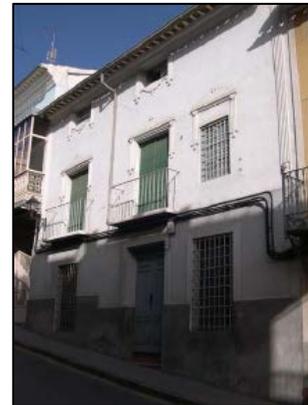
Fig. 4. Detalle de fachada. Cuesta el Parador, nº27. Cehegín. ©PGMO.

originales o eliminando elementos arquitectónicos singulares y compositivos de las fachadas como carpinterías, cerrajerías y zócalos. Por lo tanto, es necesario documentar de forma detallada las características compositivas de la fachada para que perdure en la historia y no quede desconocida. En las figuras 4 y 5 tenemos la fachada de la vivienda en Cuesta del Parador nº 27, que en el catálogo del Plan General de 2010 aparecía como fachada revestida con yeso al jaboncillo y en nuestra visita el pasado dos de junio de 2013, tras haber sufrido una rehabilitación reciente, estaba aparentemente revocada de motero de cemento y pintada de rojo oscuro.

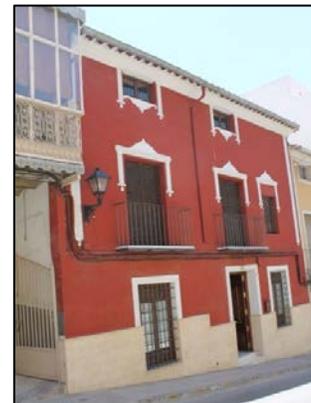
Fig. 5. Detalle de fachada. Cuesta el Parador, nº27. Cehegín.

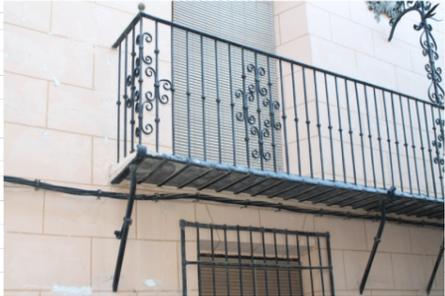
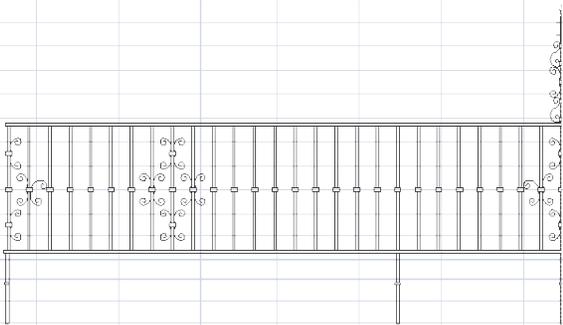
Fig. 17. Ficha cumplimentada página 4/6.

Nº DE FICHA: 11		4/6
ELEMENTOS COMPOSITIVOS DE LA FACHADA		
Barandilla de balcón corrido		
Nº de catálogo		
17042-3		
Situación en la fachada		
Planta primera		
Mirando la fachada en todos los huecos de balcón		
Descripción constructiva y materiales		
Se trata de una barandilla metálica pintada de color negro, con ornamentación muy elaborada y recargada para la protección del balcón.		
Estado de conservación		
Tiene mala conservación, ya que es necesario la reparación de la misma por la oxidación en su superficie. Además en la zona derecha está flechado el balcón.		
Documentación gráfica

Fig. 16. Noviembre, 2013

Fig. 17. Abril, 2014. E: 1/36

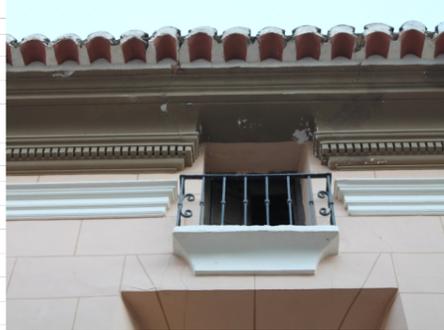
Fig. 18. Ficha cumplimentada página 5/6.

Nº DE FICHA: 11 5/6	
ELEMENTOS COMPOSITIVOS DE LA FACHADA	
<b>Barandilla ventana y cornisa fachada</b>	
Nº de catálogo <b>17042-4</b>	
Situación en la fachada <b>Planta segunda/cámara</b>	
<b>Mirando la fachada el primer hueco de ventana empezando por la derecha</b>	
Descripción constructiva y materiales	
Se trata de una barandilla metálica pintada de color negro, con ornamentación sencilla formada por barrotes verticales adornados en su parte central por un cuadrado pintado del mismo color y dos florituras en los extremos. La cornisa está pintada de color marrón. Además está formada por molduras donde la inferior está formada a su vez por dentículos.	
Estado de conservación	
Malo, la barandilla en su superficie tiene oxidación y la cornisa tiene desprendimientos de sus pinturas de revestimiento.	
Documentación gráfica

Fig. 18. Noviembre, 2013

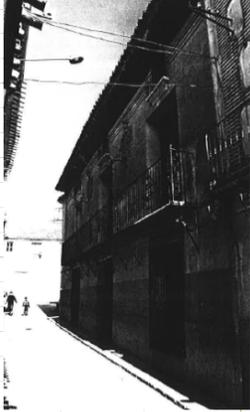
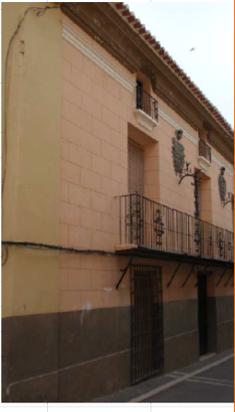
<p>Fig. 20. 1995 Fachada principal<sup>1</sup></p> <p>Fig. 21. Mayo, 2013 Fachada principal<sup>1</sup></p>
Fuentes orales

ESTADO DE CONSERVACIÓN FACHADA		Nº DE FICHA: 11 2/6			
	Rehabilitación reciente:	Tipología general de los daños		Nivel de deterioro	
Muy buena	Si	Estructural		Alto	
Buena	No X	Constructivos	X	Mediano	X
Mala	X	Acabados	X	Bajo	
Muy mala					
Observaciones		Observaciones		Observaciones	
Fuente:		Fuente:		Fuente:	
Inspección visual		Inspección visual		Inspección visual	
Evolución en el tiempo: cambios sufridos en la fecha de				Fuente:	
La fachada no ha sido rehabilitada en los últimos 50 años, ya que tiene el mismo estado en el año 1995 que en el 2015.				Estudio comparativo figuras 1, 20 y 21	
Descripción de los daños		Fotografías de los daños			
Daño 1
