Anales de Edificación  
Vol. 5, N°3, 61-65 (2019)  
ISSN: 2444-1309  
Doi: 10.20868/ade.2019.4371

## Defectos frecuentes en la instalación de capas de impermeabilización en terrazas de azoteas Frequent flaws in the installation of waterproofing layers in roof terraces

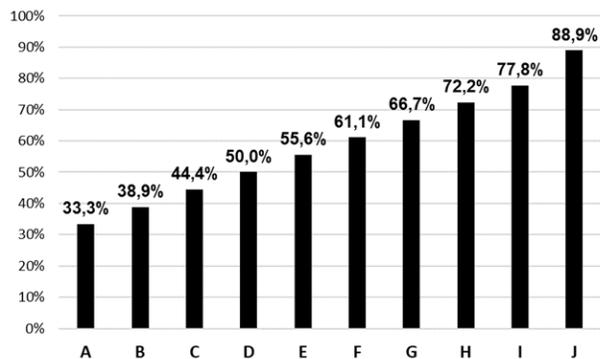
Se aprecia que, de los 10 tipos de fallos, 7 de ellos obtienen un porcentaje mayor o igual al 50%, y que de éstos, los cuatro últimos (G, H, I y J) obtienen un porcentaje superior a 2/3; es decir >66,66%. Finalmente, destaca el fallo tipo J que prácticamente se da 9 de cada 10 ocasiones.

Fig. 1. Porcentajes de casos según cada uno de los tipos de fallo.

Se ha procedido a ordenar cada uno de los tipos de fallos según el porcentaje de presencia de éstos. Esta ordenación ya se recoge en la Tabla 1 de forma que estén secuenciados de menor a mayor. En la Figura 1 quedan expresados los mismos de forma que se indica el valor concreto de cada uno de ellos.

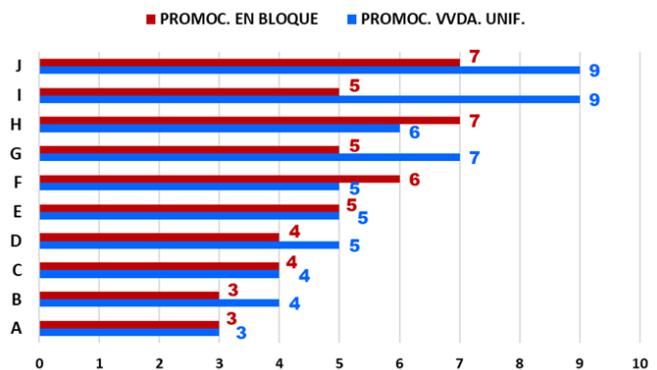
Para hacer un estudio más detallado, se han desdoblado los valores antes expresados según cada una de las tipologías edificatorias objeto de la investigación (viviendas unifamiliares y viviendas en bloque). En la Figura 2 quedan indicados los valores (expresados en números de casos) en función de los tipos de fallos y la tipología edificatoria. Se observa que los valores más elevados son los tipos de fallo I y J en viviendas unifamiliares (9 casos cada uno), seguido de los tipos de fallo H y J en viviendas en bloque (7 casos cada uno).

Fig. 2. Número de casos según cada uno de los tipos de fallo y la tipología edificatoria.

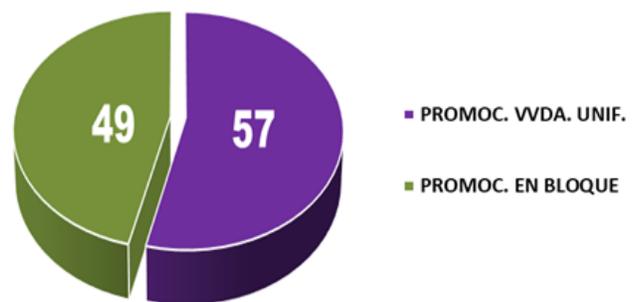
Finalmente, se ha realizado un análisis de la distribución de casos, de manera general (sin desglosar por tipo de fallos), en función de si éstos tenían lugar en las viviendas unifamiliares o en las viviendas en bloque. Como se aprecia en la Figura 3, existe una mayor concentración en las viviendas unifamiliares (57 casos).

Fig. 3. Distribución general de casos según la tipología edificatoria.
